## Mitsubishi ASX Edition 100+ 4WD

EZ 04/2017 | Geländewagen | Diesel | Automatikgetriebe | 138.960km  
Besteuerung: Differenzbesteuert (§25a UStG)  
Fahrzeugstandort: 66\*\*\*  
Fahrzeug aufgenommen am: 29.07.2026

# Hinweise zum Zustandsbericht

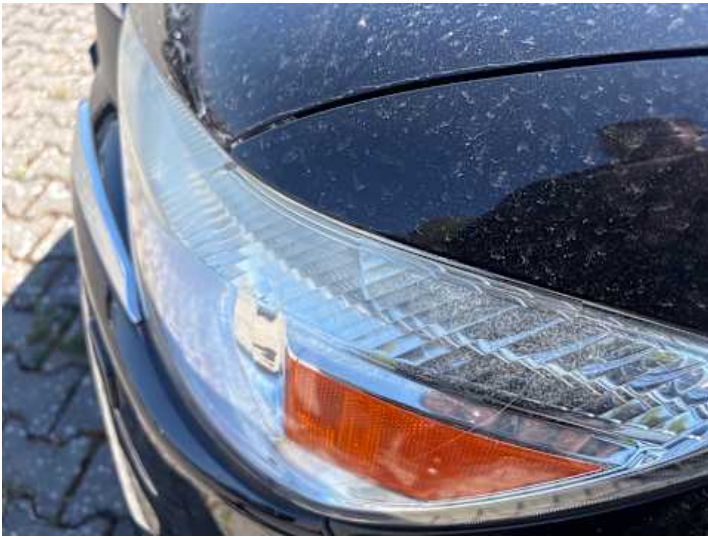
Scheinwerfer (links) (Blind)

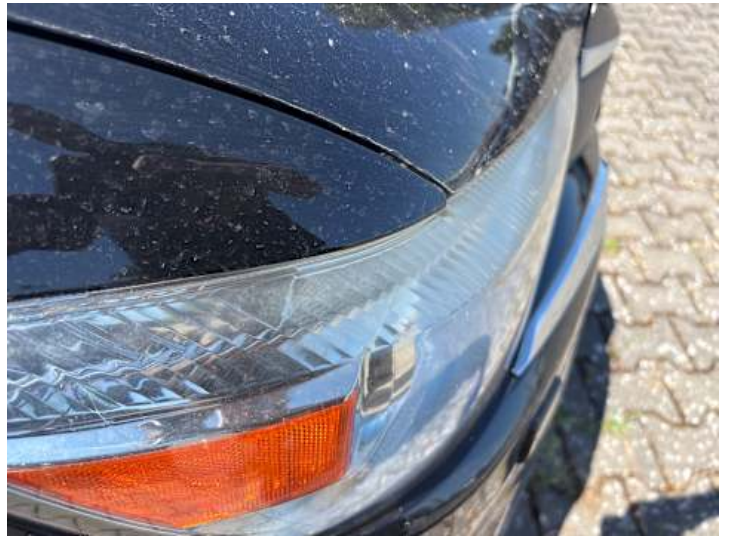
Scheinwerfer (rechts) (Blind)

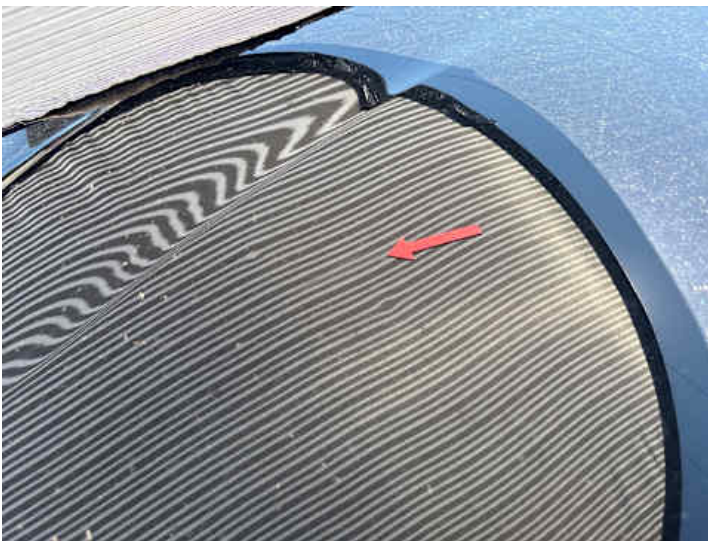
Motorhaube (Delle)

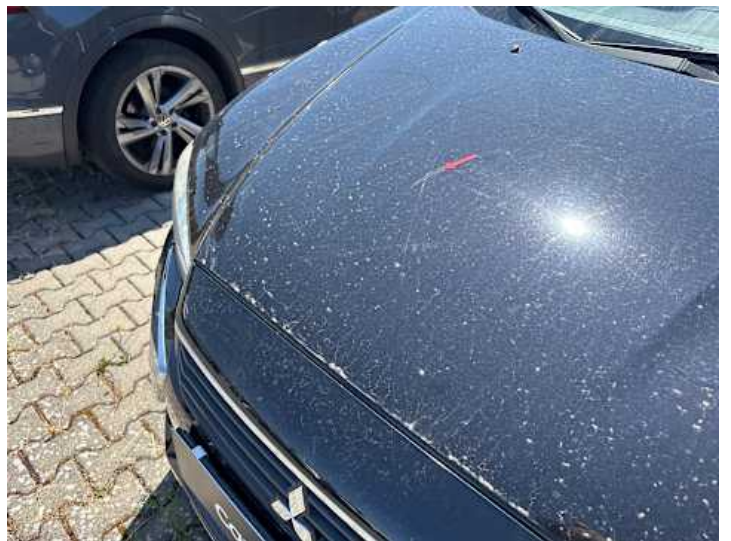
Motorhaube (Delle)

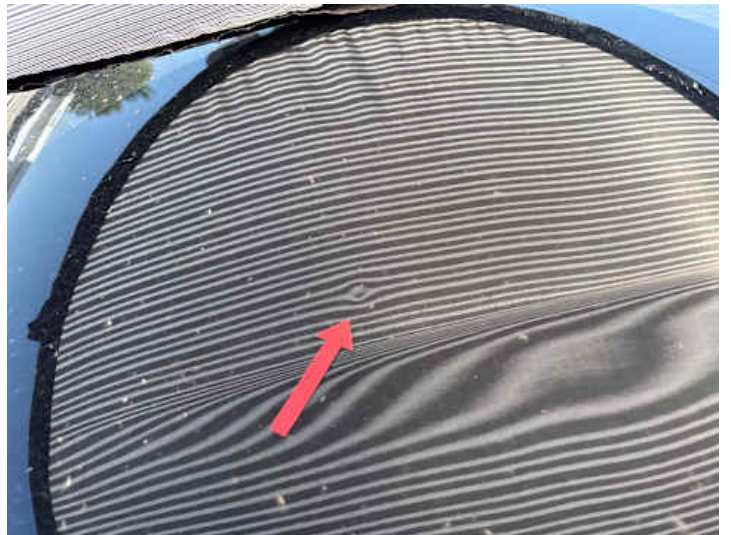
Motorhaube (Delle)

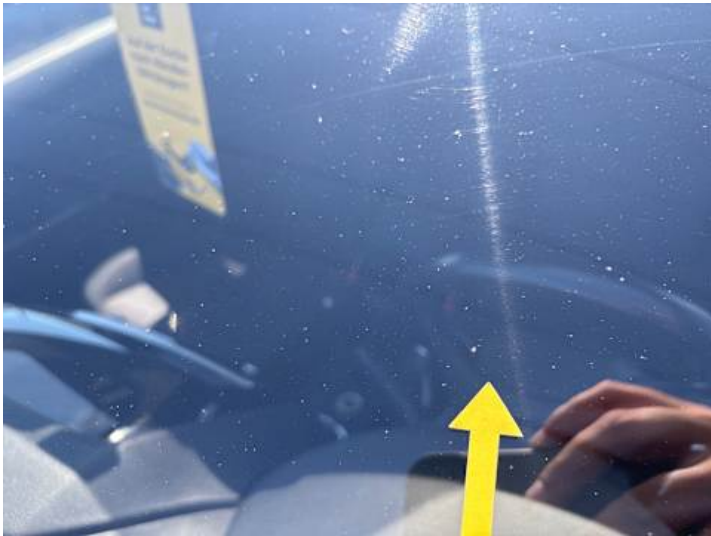
Windschutzscheibe (Steinschlag)

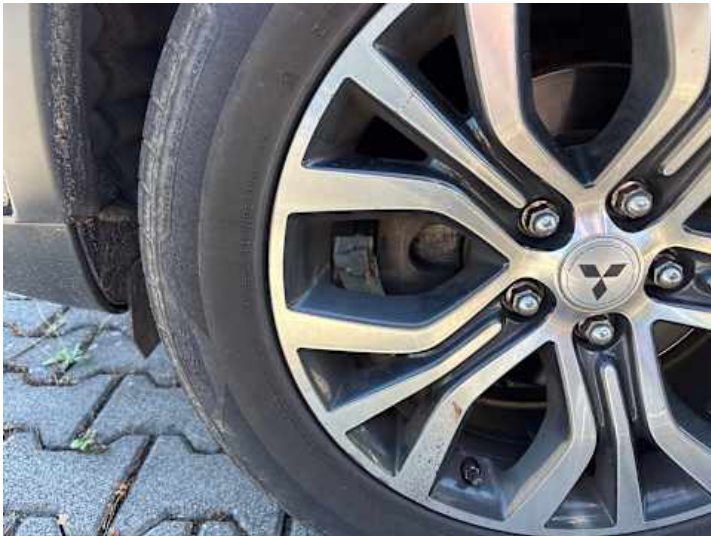
Rad (Kerben, Kratzer)

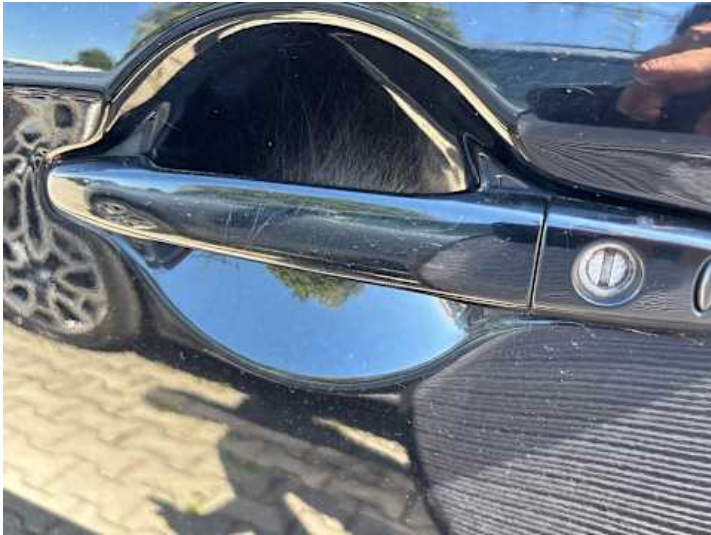
Fahrertür (Lackschaden, Kratzer)

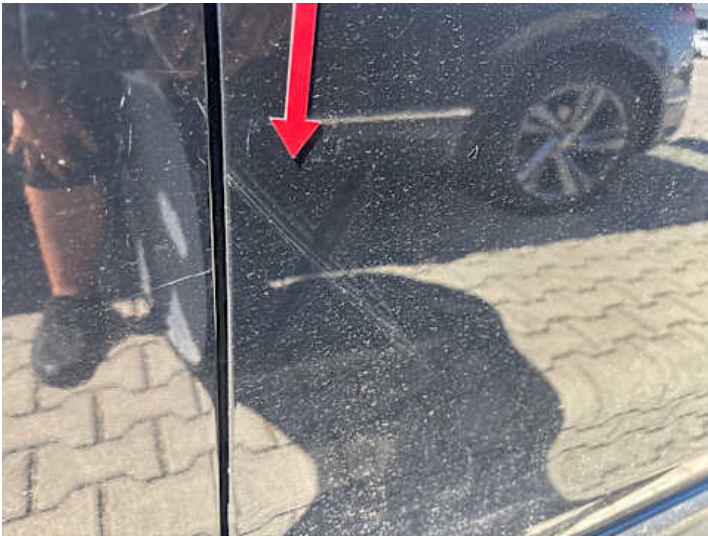
Beifahrertür (Kratzer)

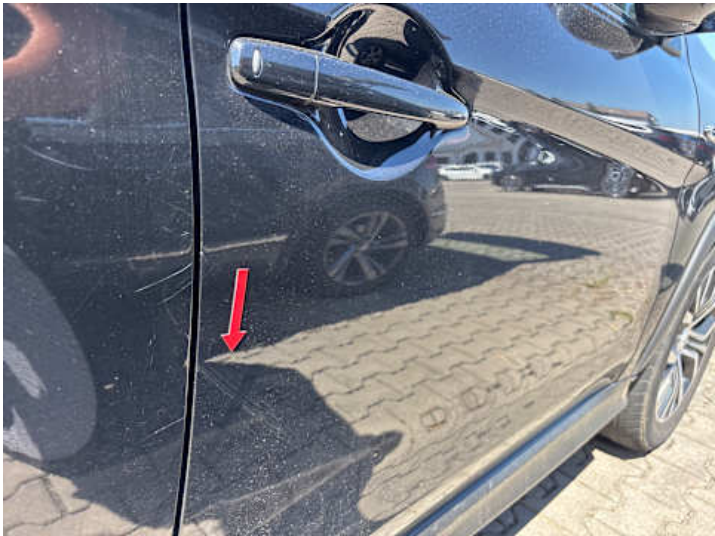
| Fahrzeugteil | Lackschichtdicke (in µm) | Fahrzeugteil | Lackschichtdicke (in µm) |
|---|---|---|---|
| Fahrertür | 100 | Beifahrertür | 210 |

Beifahrertür (Kratzer)

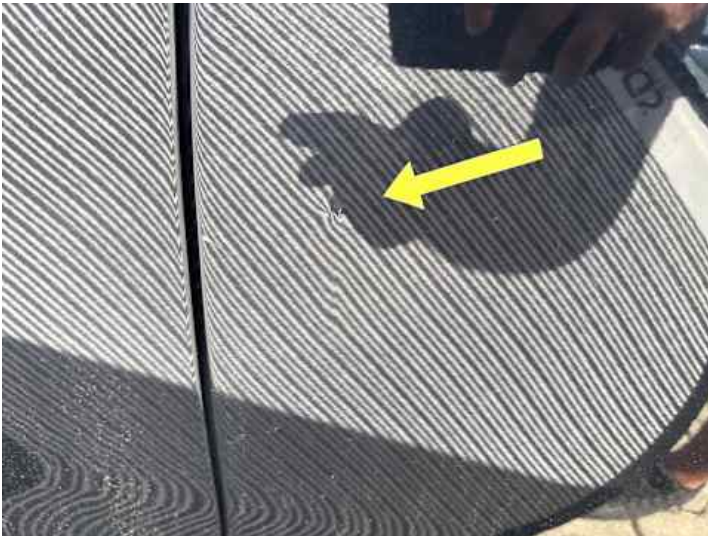
Türe hinten links (Delle, Lackschaden)

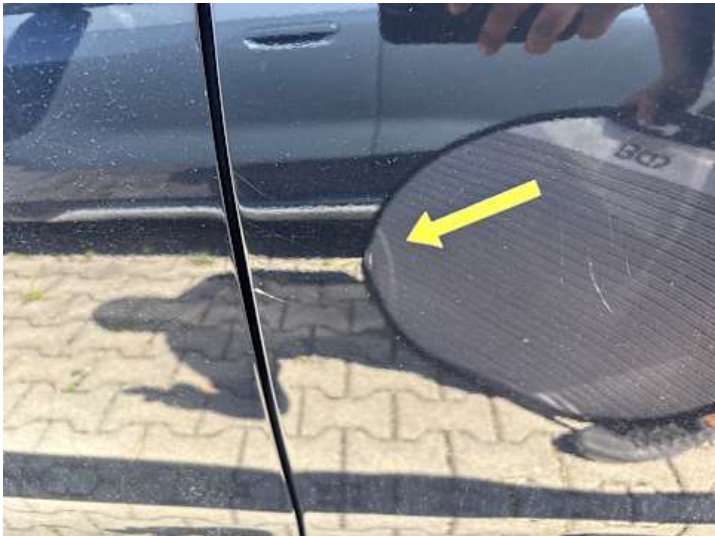
Türe hinten links (Delle, Lackschaden)

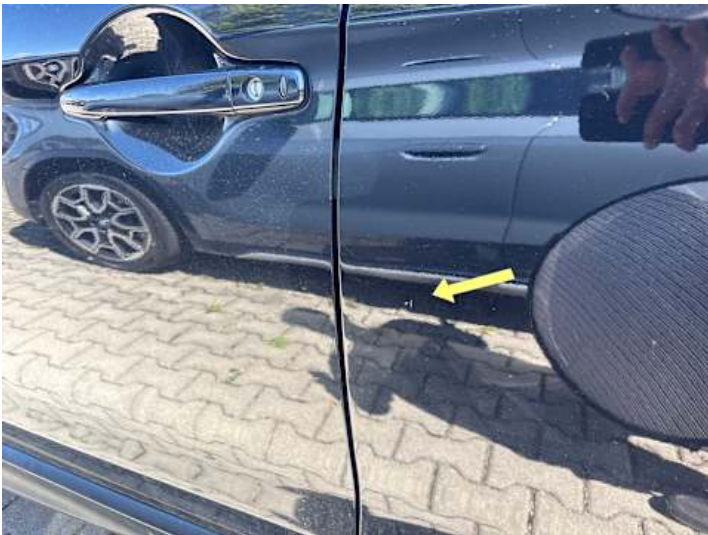
Türe hinten links (Delle, Lackschaden)

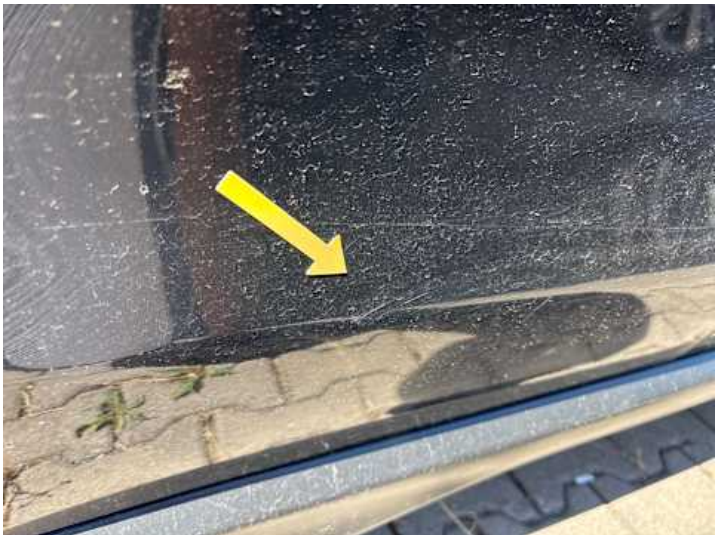
Türe hinten rechts (Lackschaden, Kratzer)

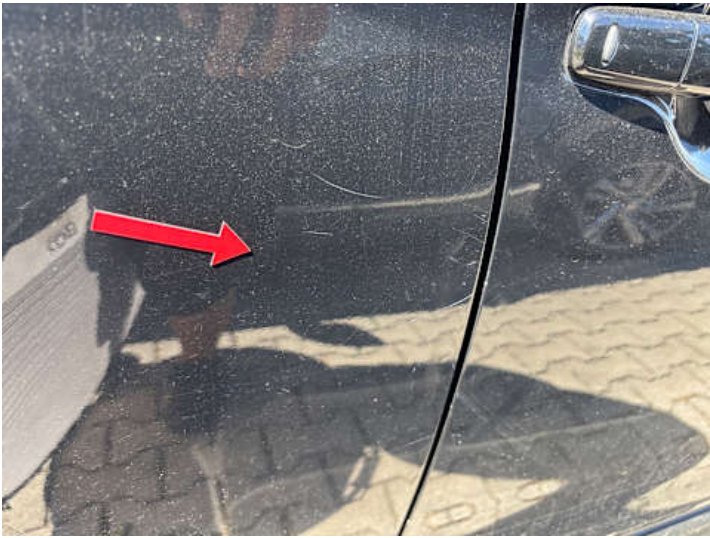
Türe hinten rechts (Lackschaden, Kratzer)

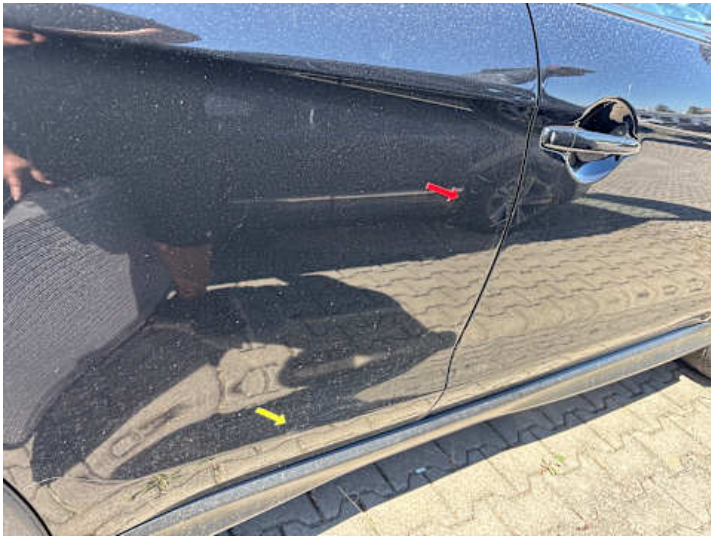
Türe hinten rechts (Lackschaden, Kratzer)

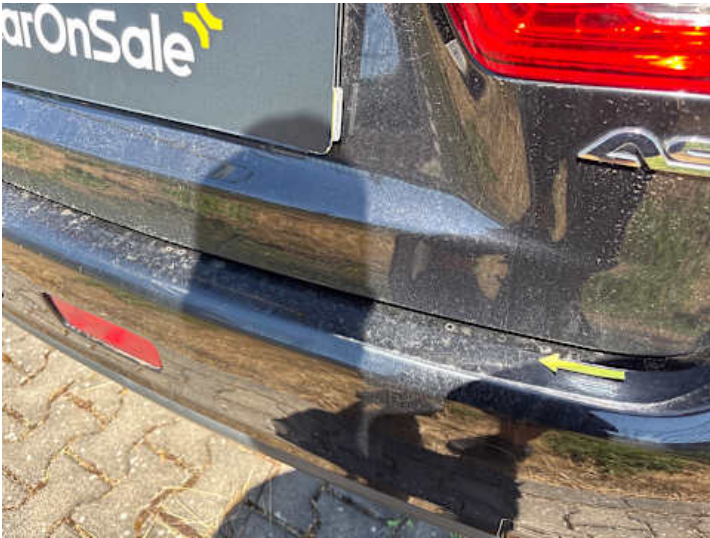
Stoßstange hinten (Lackschaden, Kratzer)

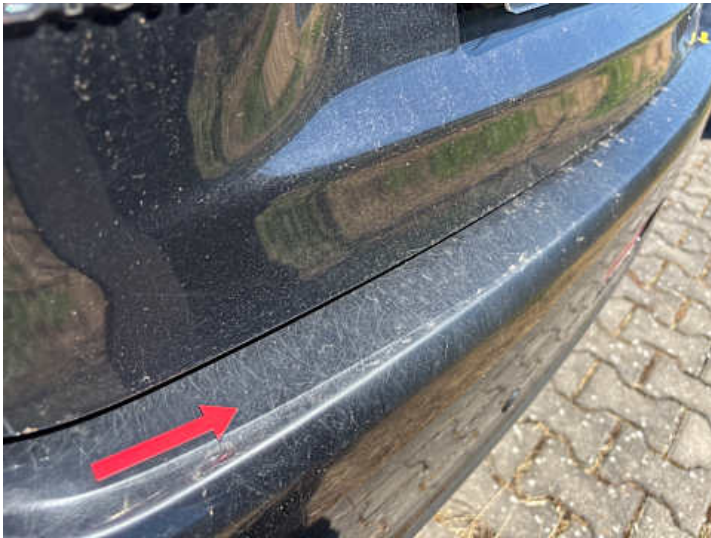
Stoßstange hinten (Lackschaden, Kratzer)

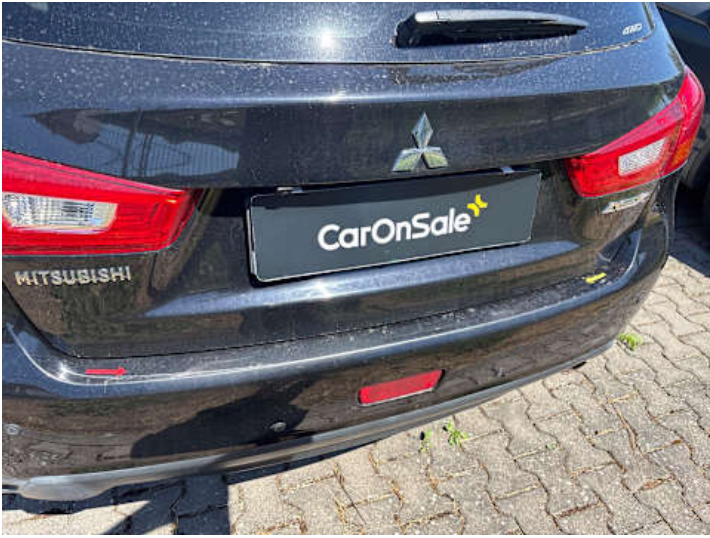
Stoßstange hinten (Lackschaden, Kratzer)

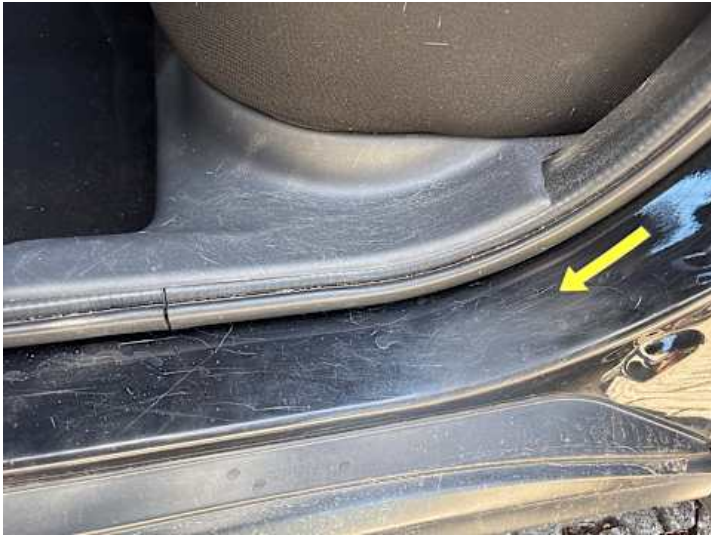
Schweller links (Lackschaden)

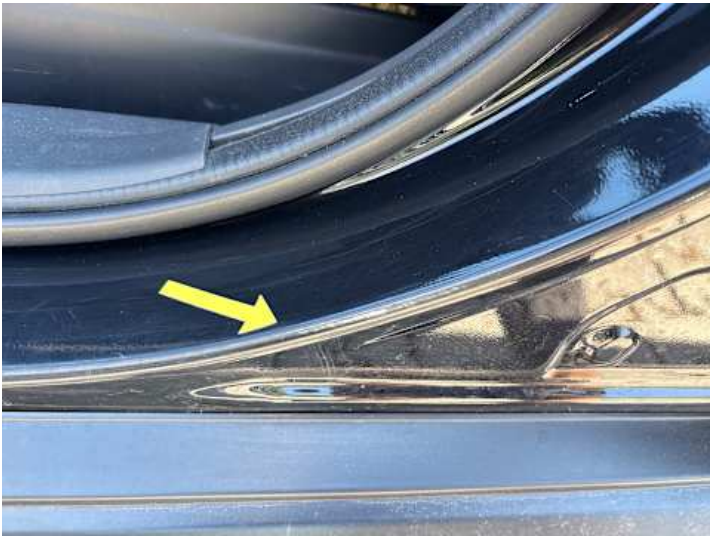
Schweller links (Lackschaden)

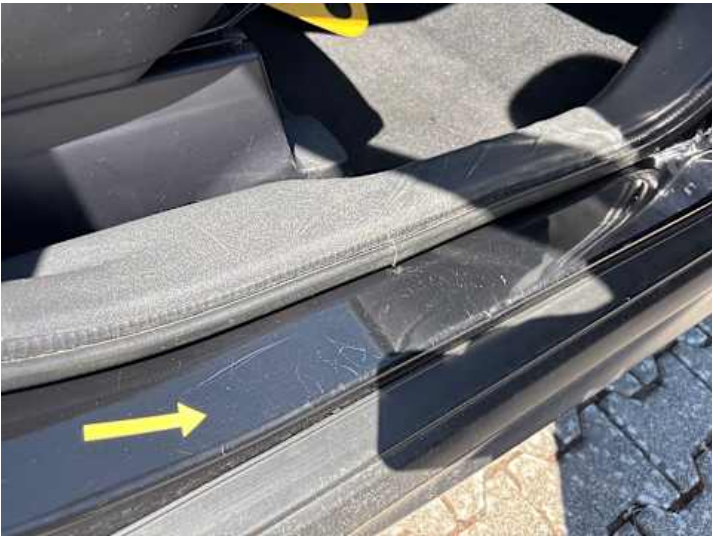
Schweller rechts (Lackschaden)

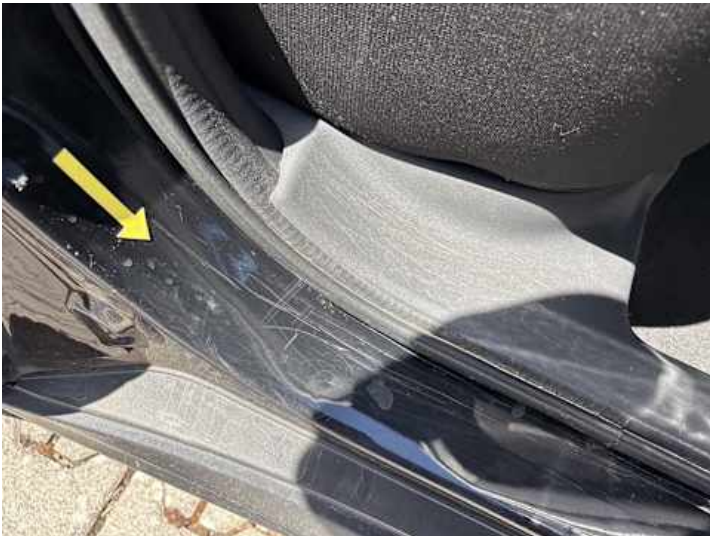
Schweller rechts (Lackschaden)

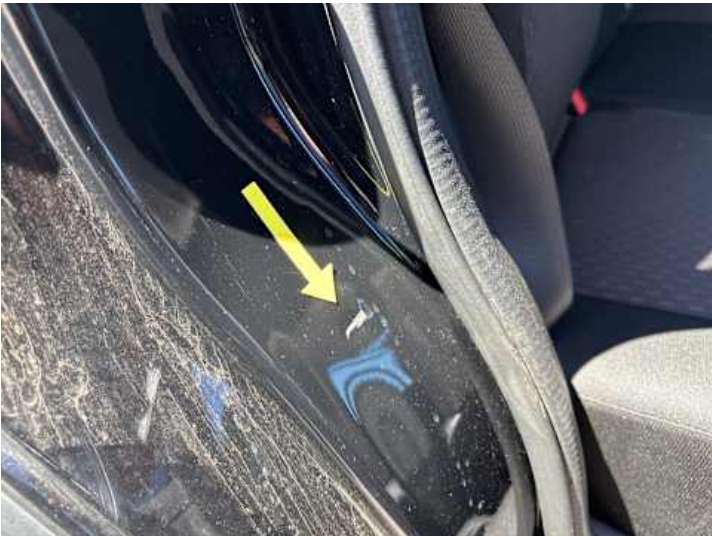
Schweller rechts (Lackschaden, Delle)

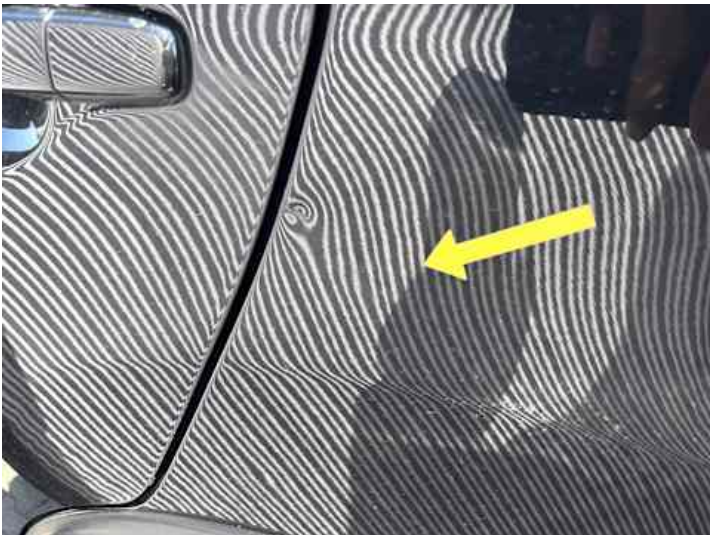
Seitenteil hinten links (Delle, Lackschaden)

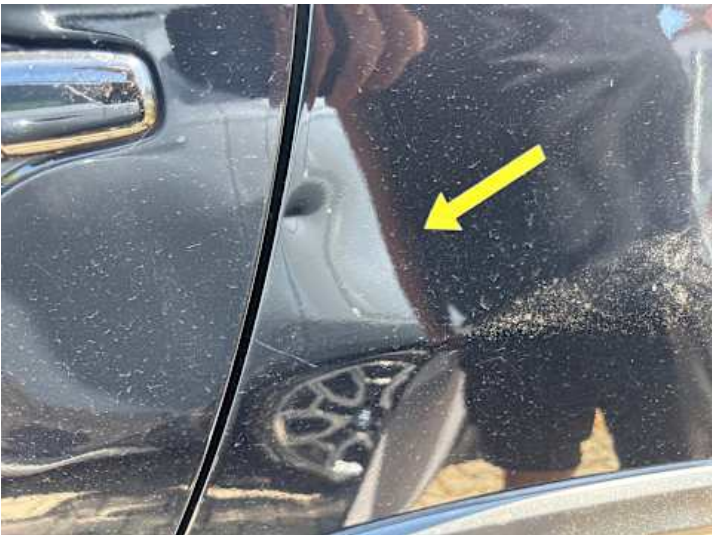
Seitenteil hinten links (Delle, Lackschaden)

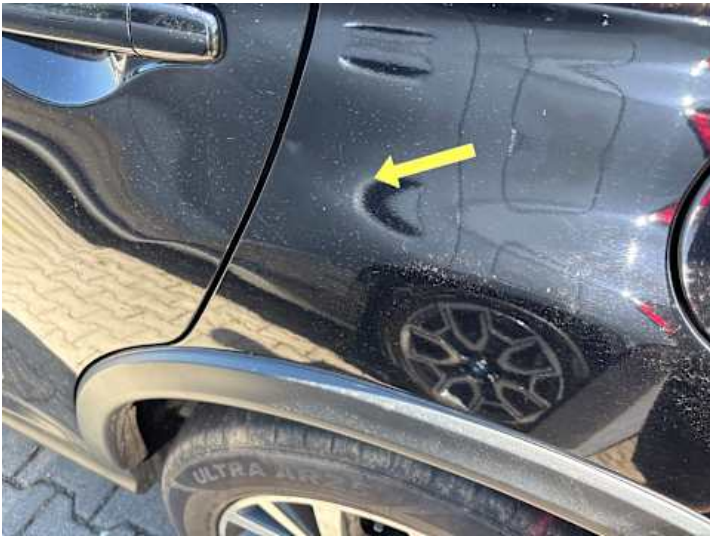
Seitenteil hinten links (Delle, Lackschaden)

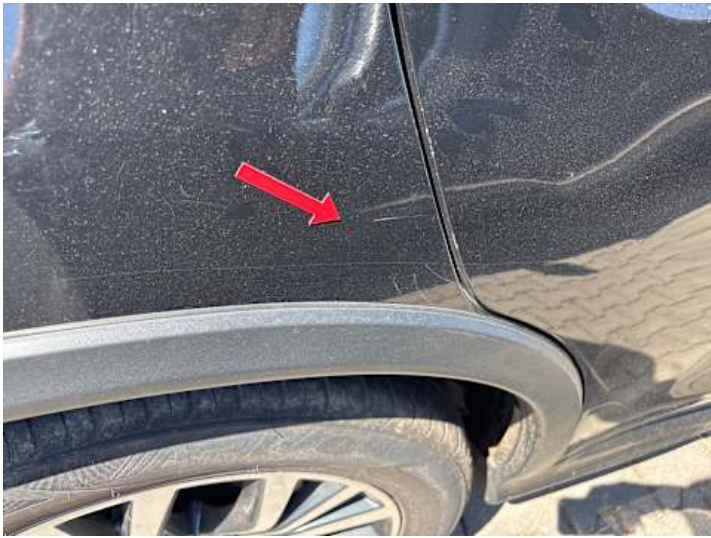
Seitenteil hinten rechts (Lackschaden, Kratzer)

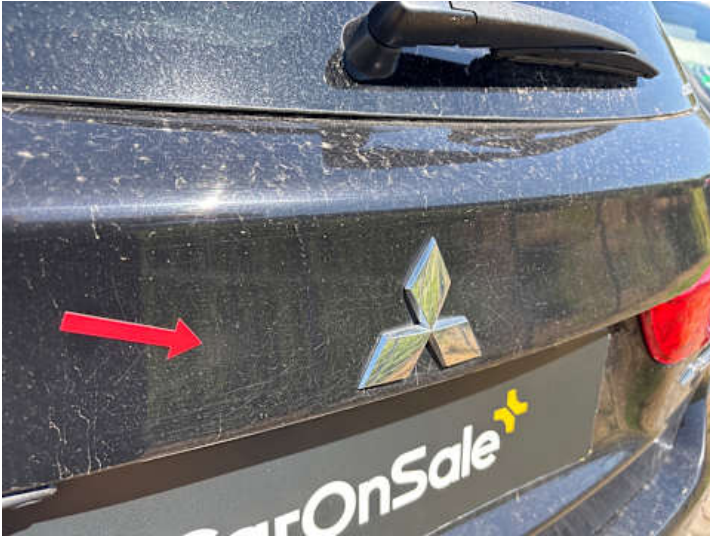
Heckklappe (Lackschaden, Kratzer)

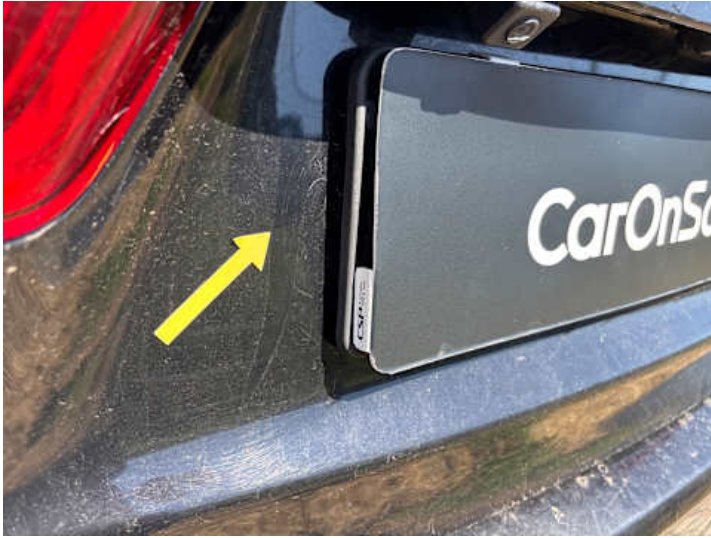
Heckklappe (Lackschaden, Kratzer)

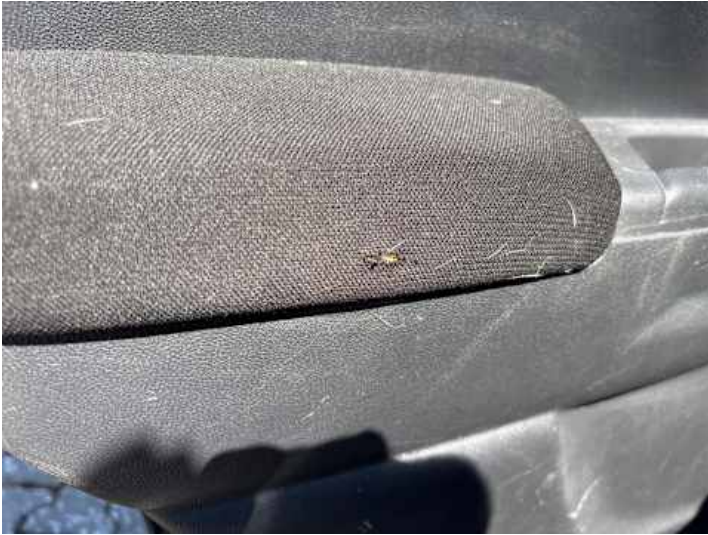
Innenraum (Riss/Bruch)

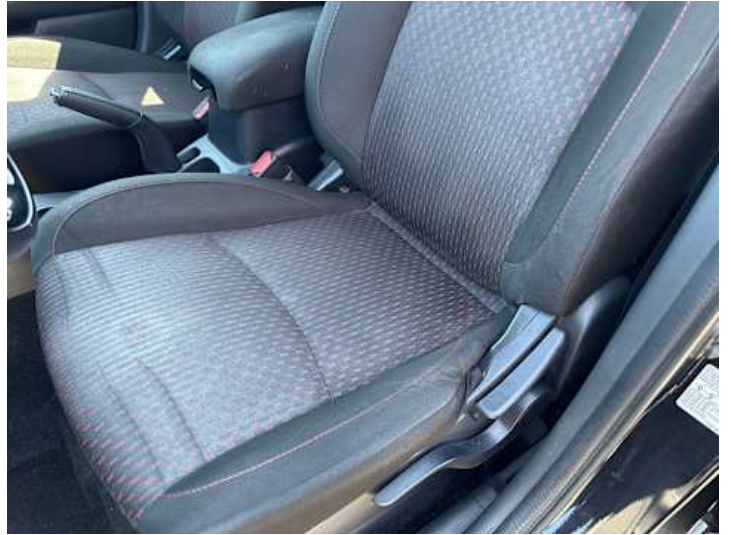
Innenraum (Verschleiß)

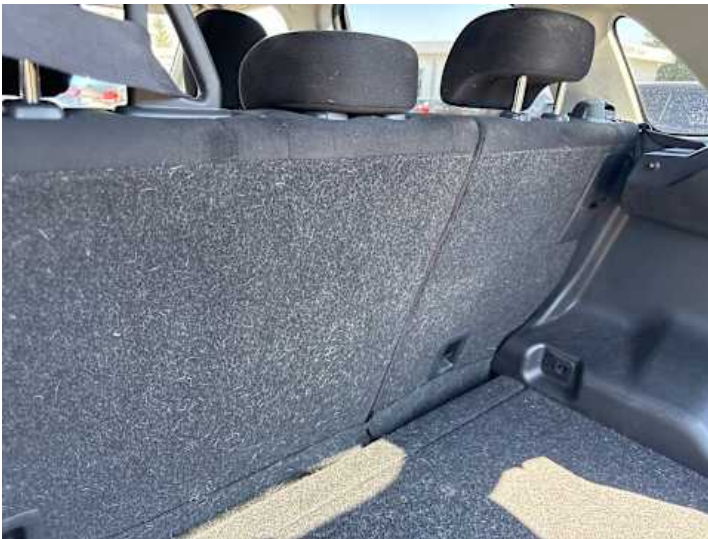
Innenraum (Tierhaare/Tiergeruch)

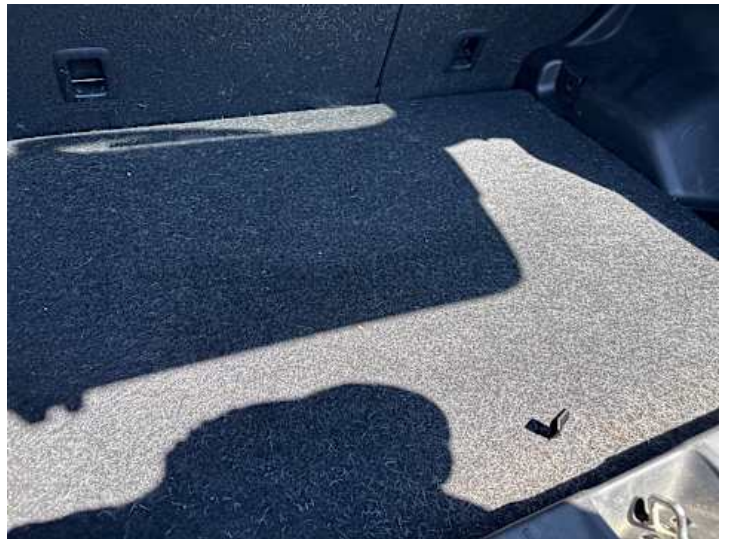
Innenraum (Tierhaare/Tiergeruch)

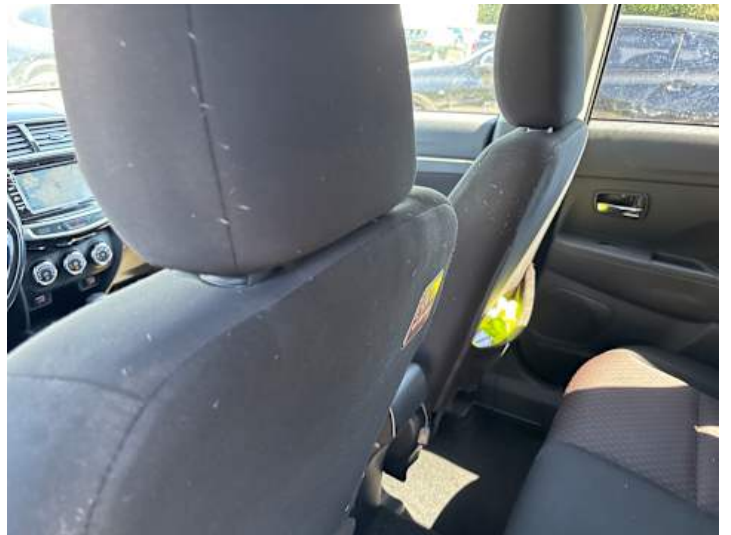
Innenraum (Tierhaare/Tiergeruch)

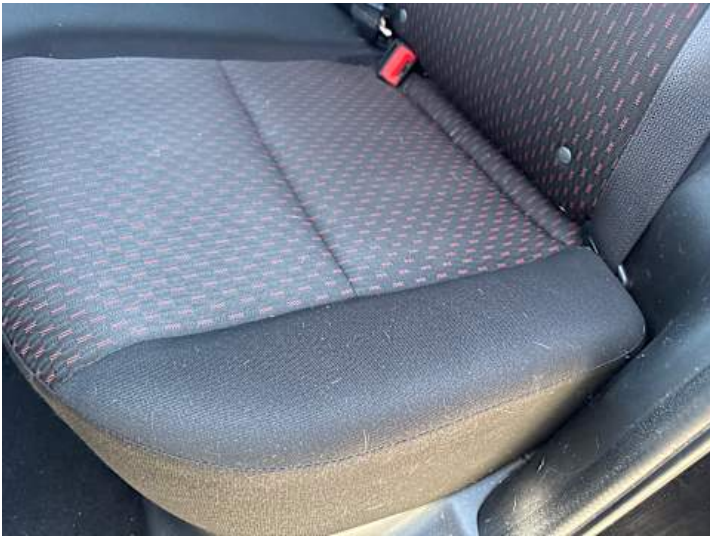
Innenraum (Tierhaare/Tiergeruch)

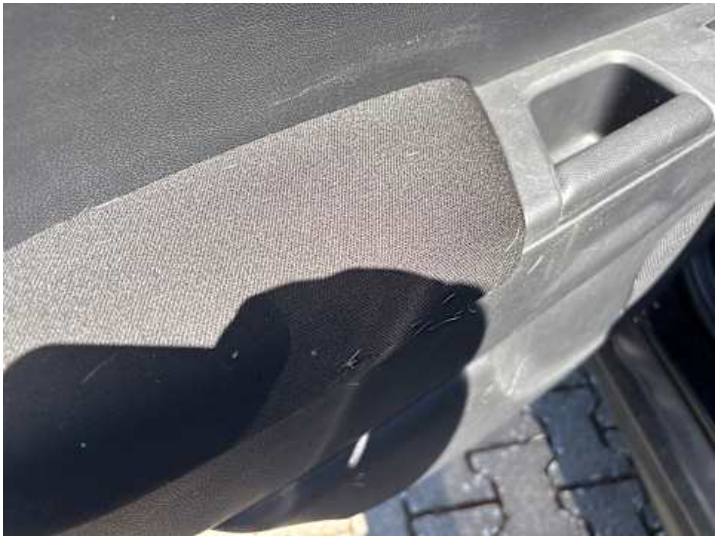
Innenraum (Tierhaare/Tiergeruch)

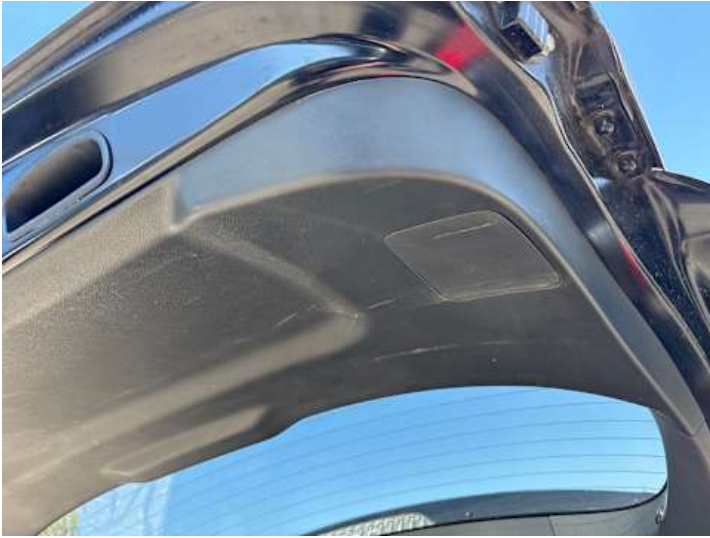
Innenraum (Verschleiß, Kratzer)

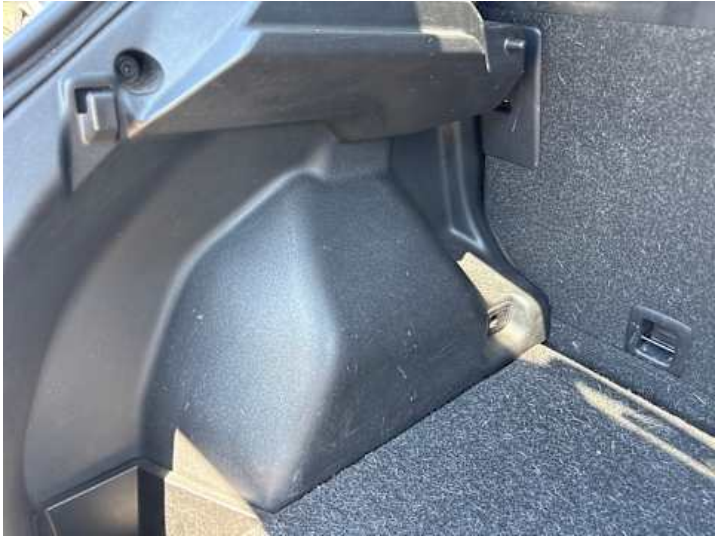
Innenraum (Verschleiß, Kratzer)

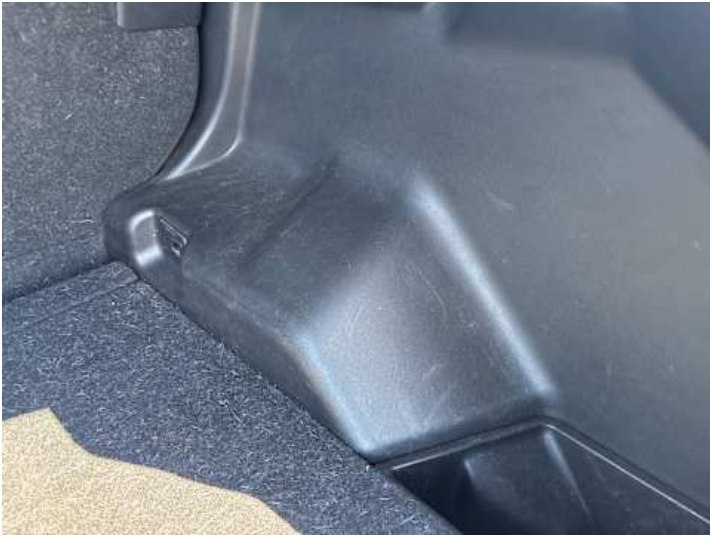
Innenraum (Verschleiß, Kratzer)

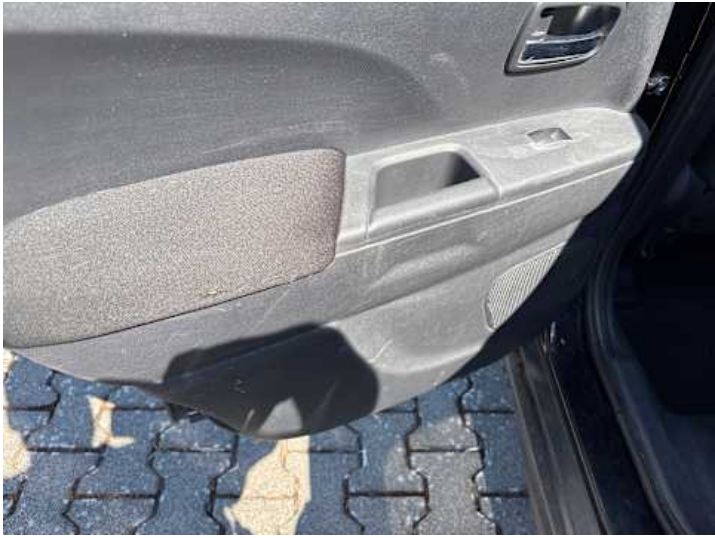
Innenraum (Verschleiß, Kratzer)

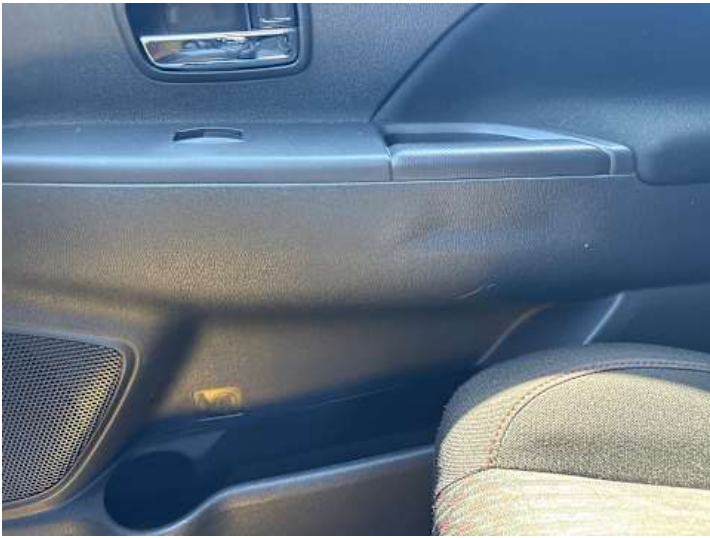
Innenraum (Verschleiß, Kratzer)

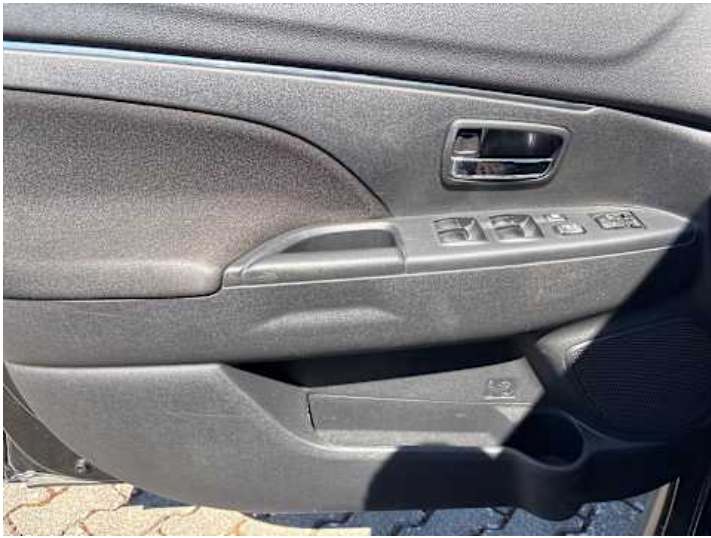
Innenraum (Verschleiß, Kratzer)

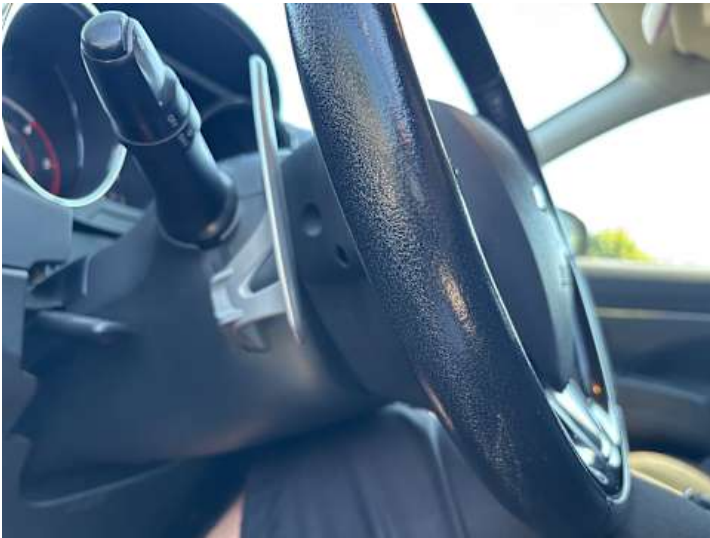
Innenraum (Verschleiß, Kratzer)

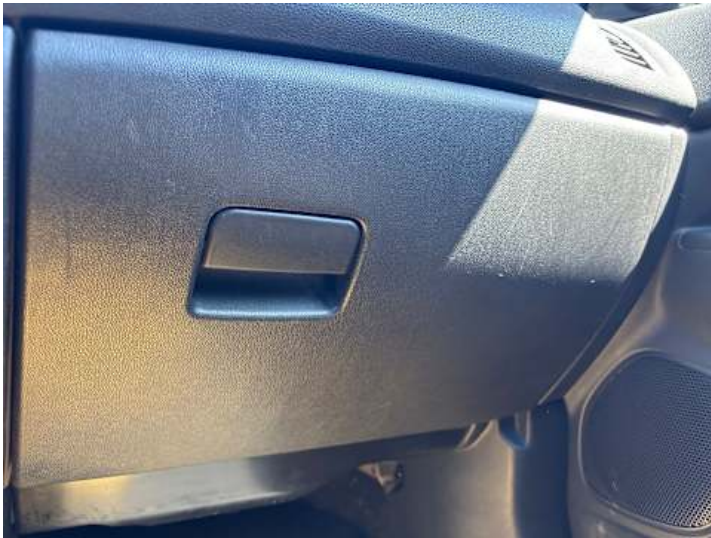
Innenraum (Verschleiß, Kratzer)

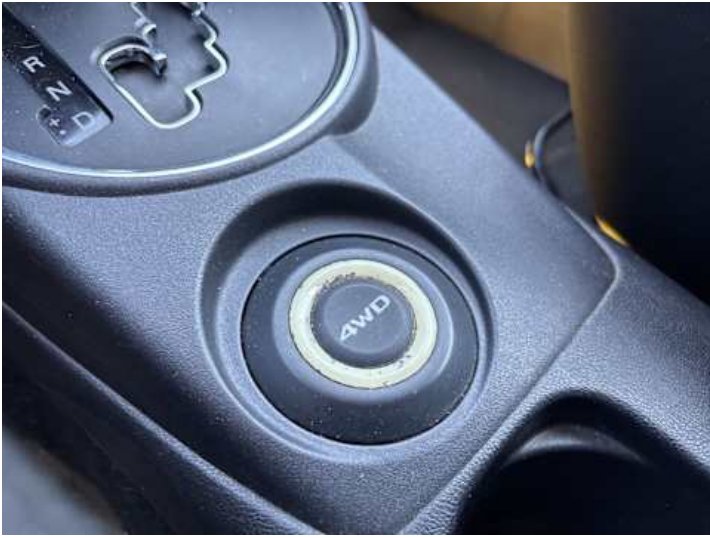
Innenraum (Verschleiß, Kratzer)
