# ISI YALITIMLI BİNALARIN RENOVASYONU

## DIŞ CEPHE ANALİZ RAPORU

## TEKNİK RAPOR

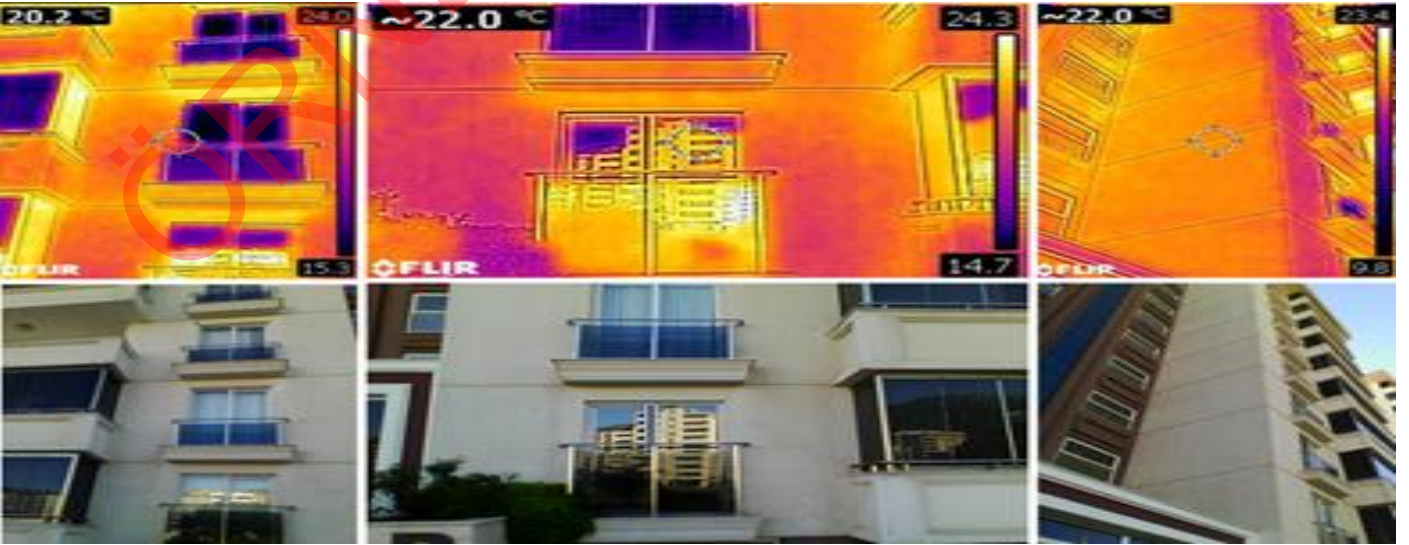
4 Blok (8 kat) olan sitenizde gözle, kesit aarak ve drone ile yaptığımız yüzey kontrolleri, nem ölçer cihazı ile yaptığımız yüzey nemi ve termal kamera ile yaptığımız ısı kaçakları haritası kontrollerinde; aşağıda ki sorunlar ile karşılaşmış ve çözüm önerileri sunulmuştur.

Termal Kamera Görüntüleri

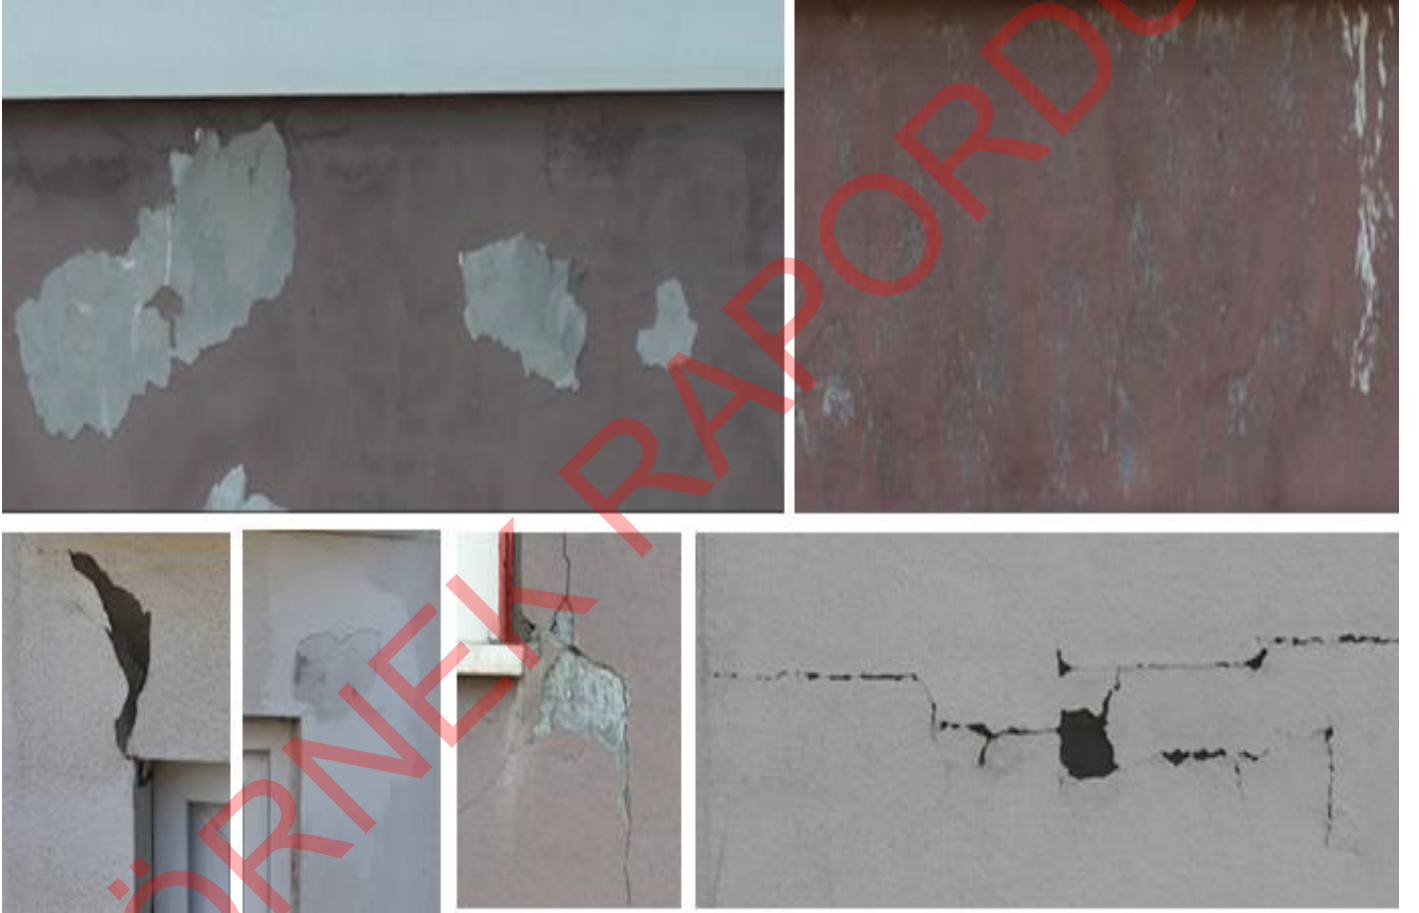
**Drone(Uçan Göz) Görüntüsü**

**Tespit:** Binadış cephesi yaklaşık 14 yıl önce 3 cm Karbonlu EPSalıtım Levhası ile yapılmıştır. Yıllar boyunca meydana gelen;

1. Fiziksel (deprem, bina hareketleri, rüzgar yükleri vb.),
2. Kimyasal/Biyolojik (çevresel) etkiler,
3. Ve eski mantolama uygulamasından veya buna etki eden mücbir sebeplerden kaynaklı olabilecek aşağıda ki sorunlar gözlemlenmiştir:
  - Mantolama sisteminde sıva seviyesinde ki dökülmeler ve kabarmalar

**Sitenizde ısı yalıtım problemlerini kesin olarak çözmek için** mevcut sistemin sökülerek **yerine** TS 825 standardına uygun **şekilde** Dalmaçyalı Isı Yalıtım Sistemi'nin uygulanması **önerilmektedir. Bu sayede binanın enerji verimliliği ve dış cephe koruması en üst seviyeye çıkarılabilir.**

- **Mevcut Yalıtım Üzerine İlave Mantolama:** Isı yalıtım performansı kayıplarını ve eski mantolama uygulamasından kaynaklı problemleri telafi etmek için minimum 3 cm Dalmaçyalı Isı Yalıtım Sistemi ile ilave mantolama yapılabilir.
- **Fuga Onarımı:** Problemlili fugalar sökülerek **fuga boşlukları uygun kalınlıkta EPS ile doldurulabilir** ve **mevcut ısı yalıtım sistemi üzerine fileli siva** uygulaması yapılabilir.

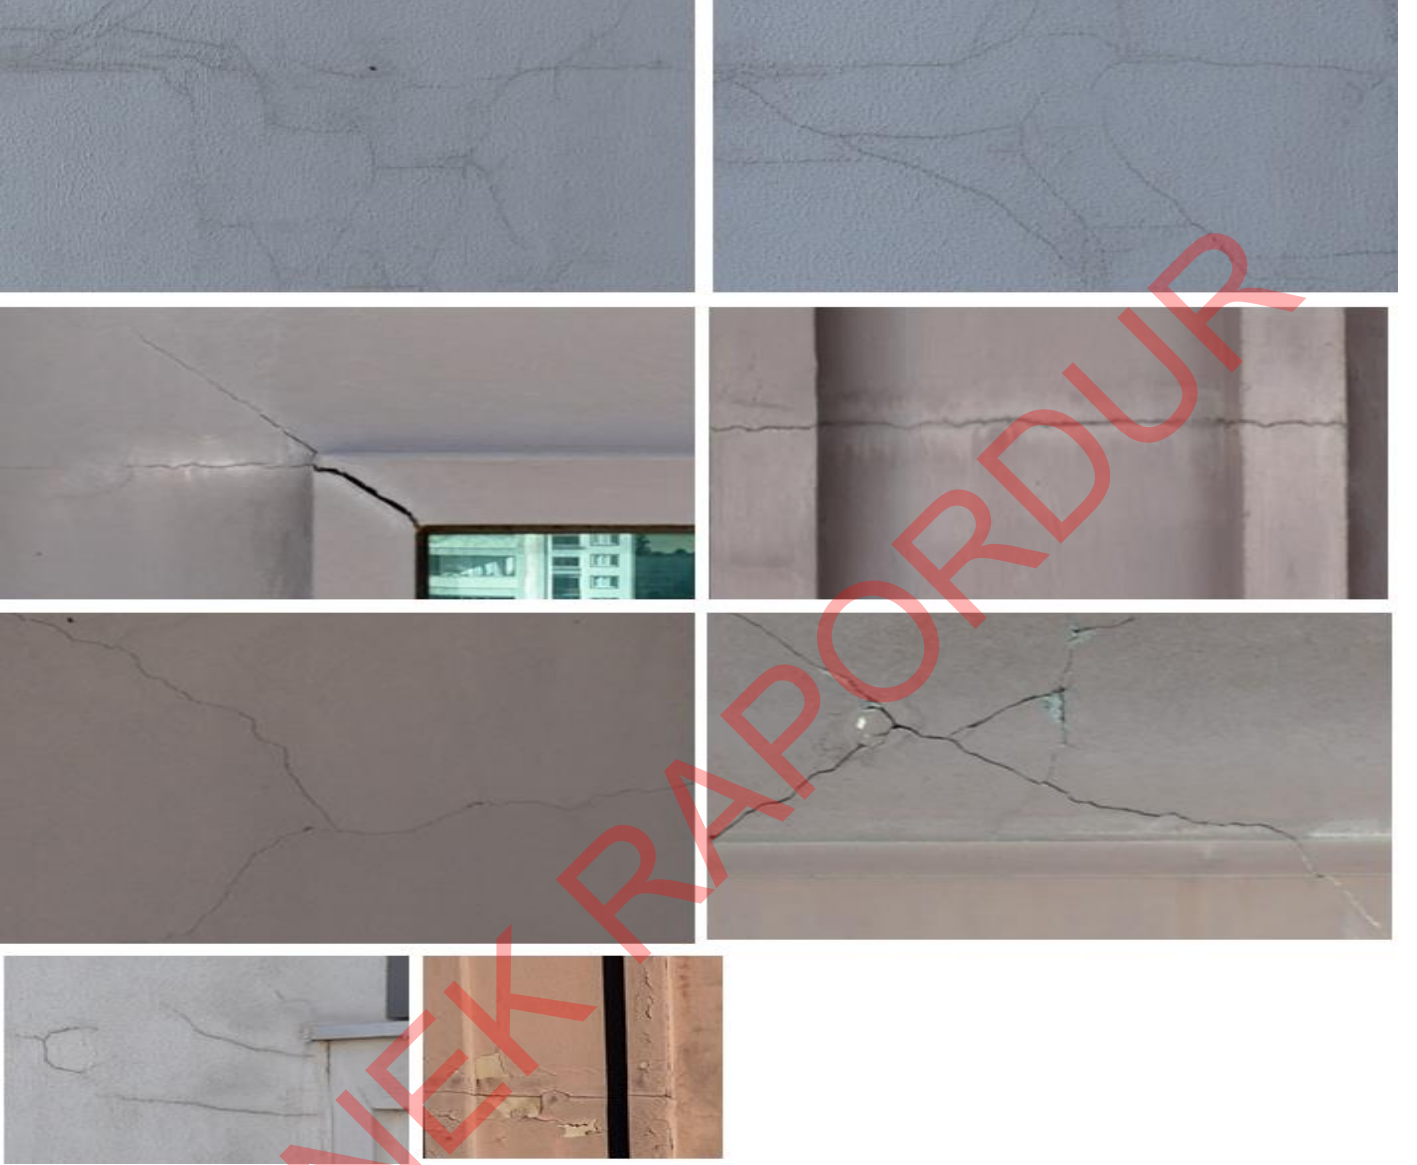
**Drone(Uçan Göz) Görüntüsü**

- Mantolama yüzeyinde meydana gelen kılcal ve derin çatlaklar(deprem veya yapısal sebepler),

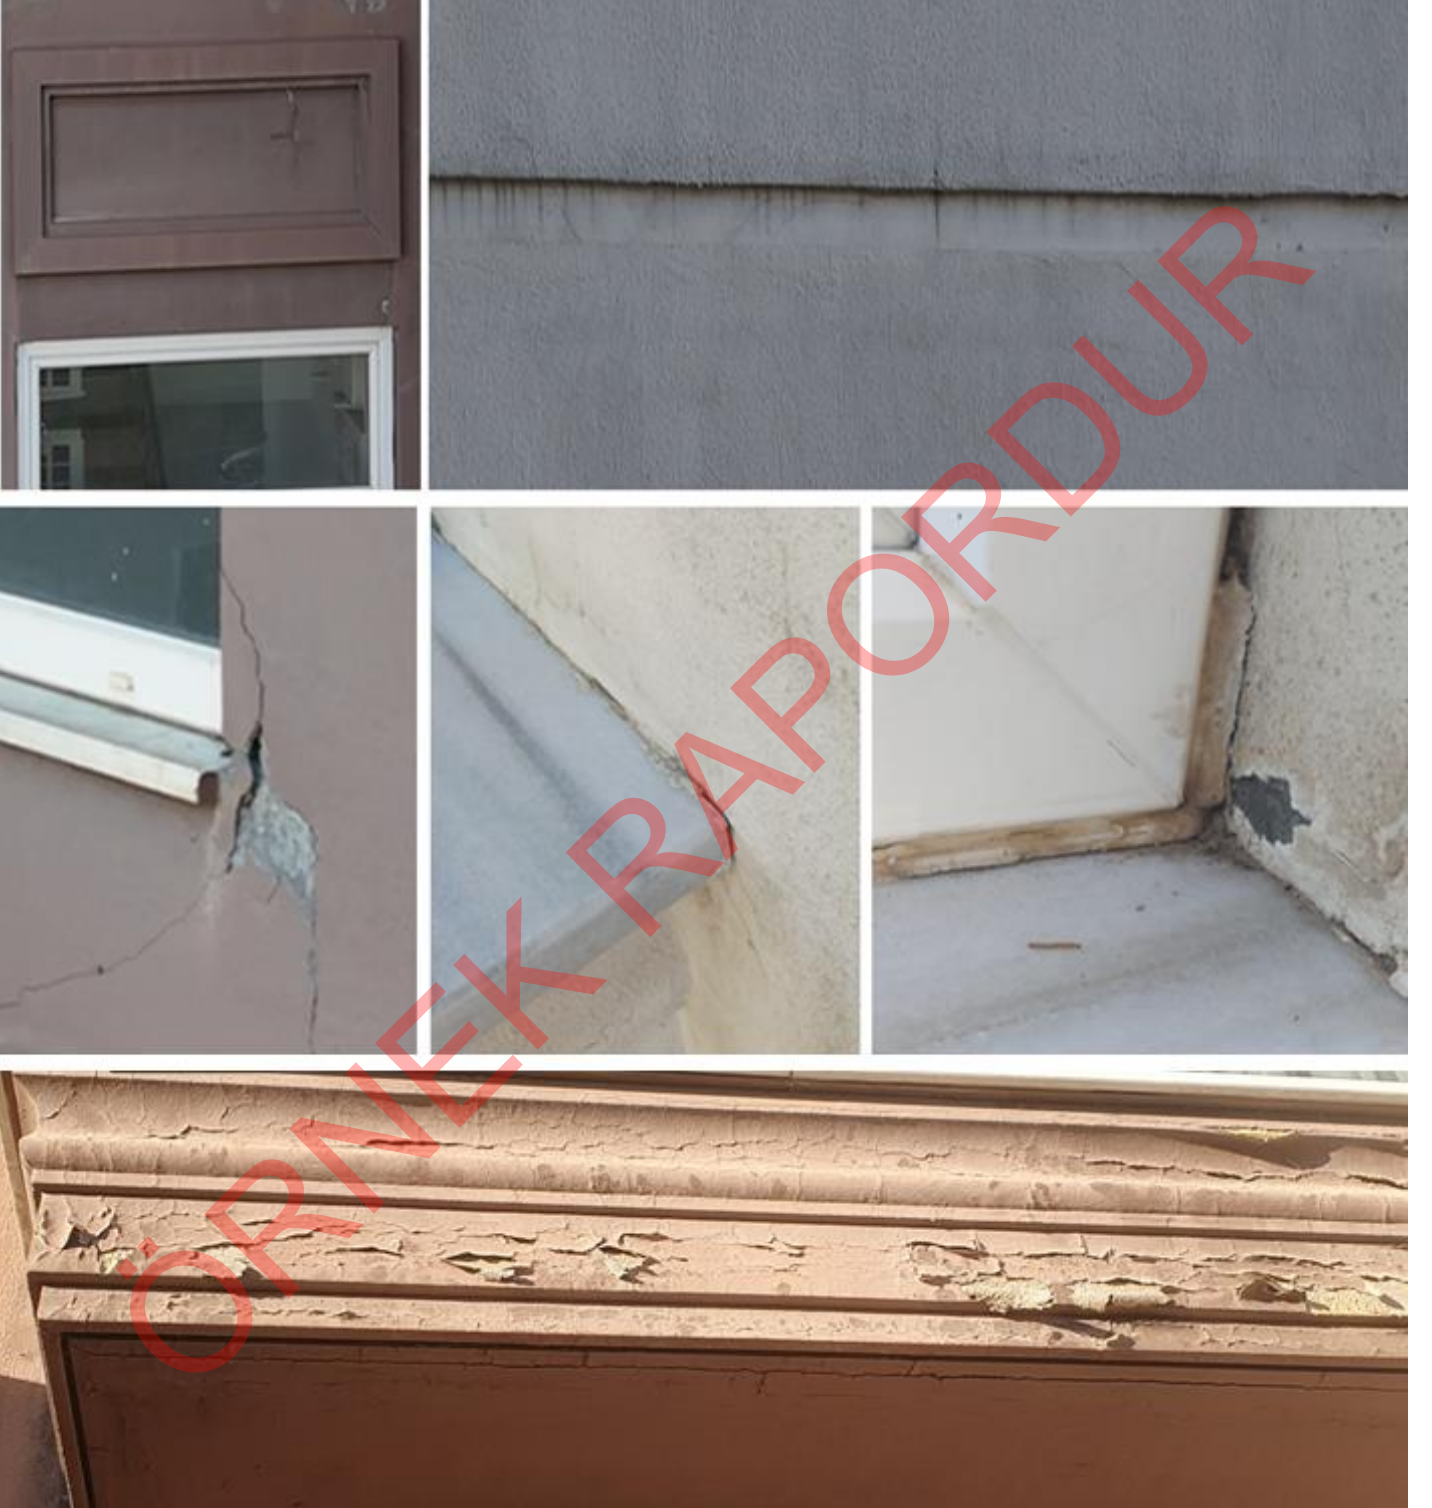
#### Drone(Uçan Göz) Görüntüsü

- Pencere kenarlarında, fuga detaylarında ve söve uygulamalarında ki problemler sebebiyle zamana bağlı deformasyonların olduğu tespit edilmiştir.

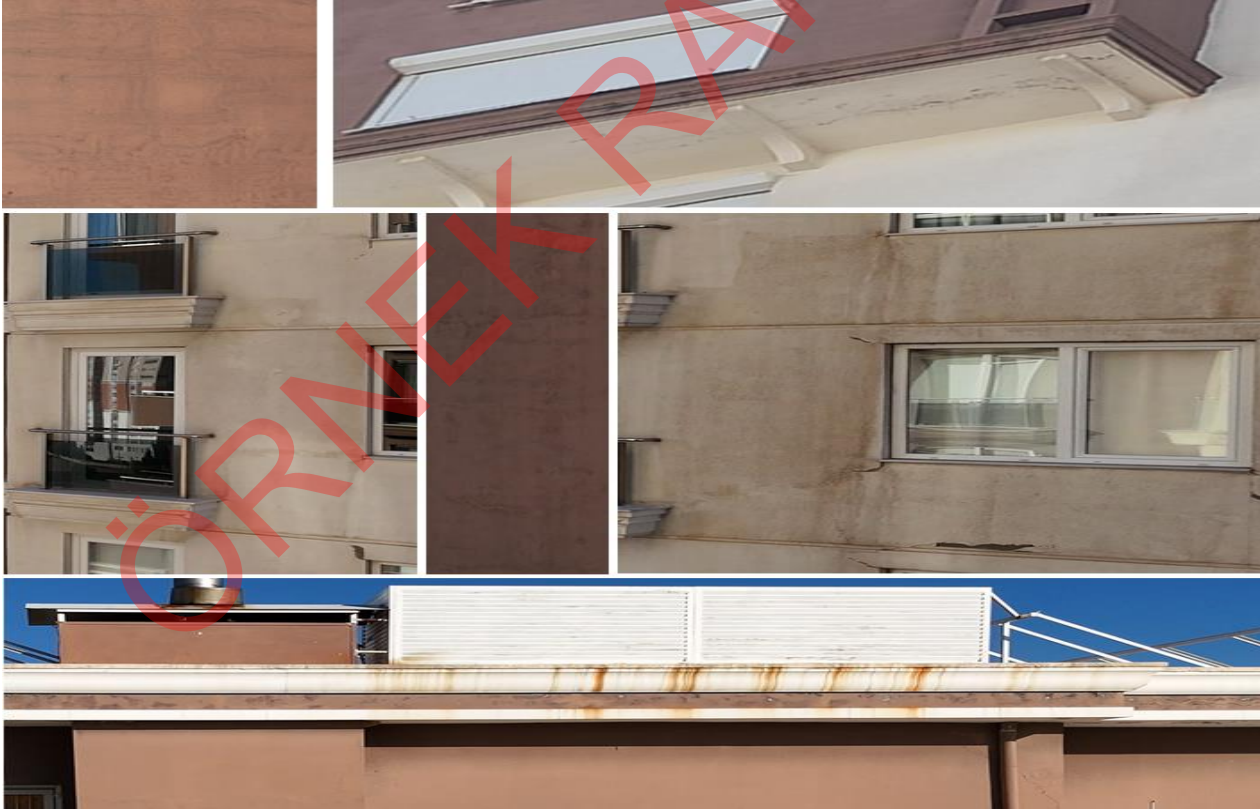
**Tespit:** Binaların pencere detaylarında pencere denizlik mermerlerinde ki damlalık detaylarının yetersiz olmasından kaynaklı yatay bölümlerde biriken kirlerin su ile yüzeyden akması sonucu cephede yer yer kirlenmeler olduğu tespit edilmiştir.

**Çözüm:** Yapı üzerindeki yatay mimari detaylardan kaynaklanan bu durumu çözmek için belirtilen yatay yüzeylerde mutlaka cephe yüzeyinden dışa doğru ortalama 3 cm dışarı taşacak ve damlalıklı olacak şekilde mermer, denizlik ya da bu görevi görececek özel metal profiller oluşturulmalıdır.
