# Résumé de l'expertise n° 21/09/DUHENNOIS/0816

Adresse : ..... **54 boulevard Gambetta**

Commune : ..... **02300 CHAUNY**

Numéro de dossier : 21/09/DUHENNOIS/0816  
Date du repérage : 10/09/2021  
Heure d'arrivée : 09 h 00  
Durée du repérage : 05 h 00

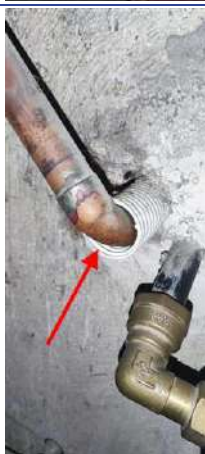
Photo n° PhGaz001  
5 : l'espace annulaire de la canalisation de gaz à la pénétration dans l'habitation n'est pas obturé. L'espace annulaire n'est pas obturé; Faire intervenir un installateur gaz qualifié afin de l'obturer correctement

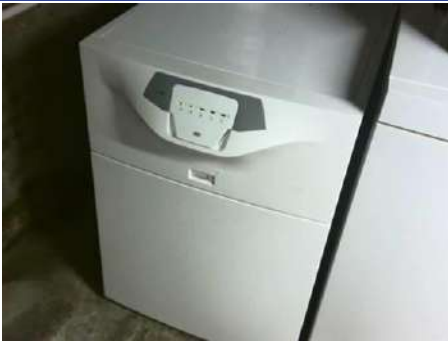
Photo n° PhGaz002  
Localisation : Sous-Sol - Chaufferie  
Chaudière CHAPPEE (Type : Etanche)  
Localisation sur croquis : 001

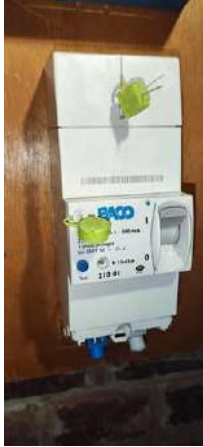
Domaines	Anomalies	Photo
<p>1. L'appareil général de commande et de protection et de son accessibilité</p>	<p>Le dispositif assurant la coupure d'urgence n'est pas situé à l'intérieur du logement ou dans un emplacement accessible directement depuis le logement.  <b>Remarques :</b> L'AGCP (Appareil Général de Commande et de Protection) n'est pas placé à l'intérieur de la partie privative du logement ; <b>Faire intervenir un électricien qualifié afin d'installer un AGCP à l'intérieur de la partie privative du logement (Rez de jardin - Garage)</b></p>

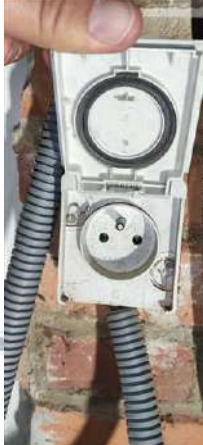
<p>IC. Socles de prise de courant, dispositif à courant différentiel résiduel à haute sensibilité</p>	<p>Au moins un socle de prise de courant n'est pas de type à obturateur  <b>Remarques :</b> Présence de socles de prises non équipés d'obturateur ; <b>Faire intervenir un électricien qualifié afin de remplacer les socles de prises non équipés d'obturateur par des socles de prises à obturateur (Rez de jardin - Garage)</b></p>

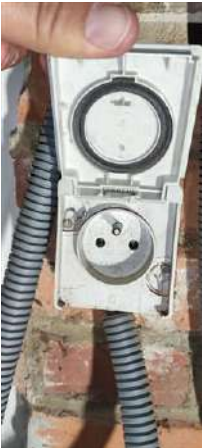
<p>Photo PhEle003 Libellé de l'information complémentaire : Au moins un socle de prise de courant n'est pas de type à obturateur Remarques : Présence de socles de prises non équipés d'obturateur ; Faire intervenir un électricien qualifié afin de remplacer les socles de prises non équipés d'obturateur par des socles de prises à obturateur (Rez de jardin - Garage)</p>
