Asbestinventarisatierapport update en stormschade

Madijk 1 te Eelderwolde

Projectcode: 2019-240-AI

Boerderij Natuurmonumenten
Madijk 1
9766 TZ Eelderwolde

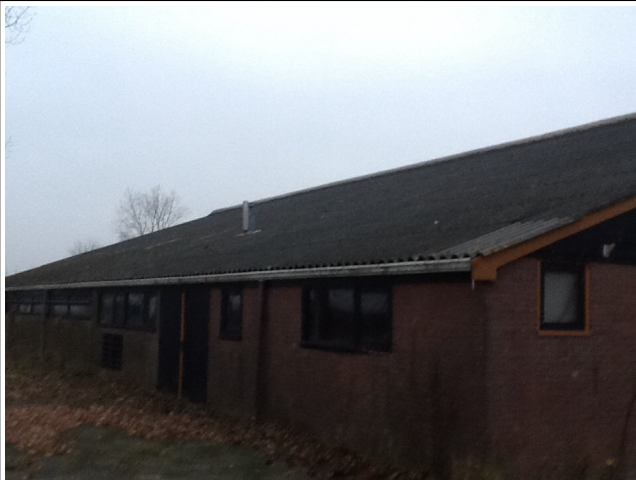
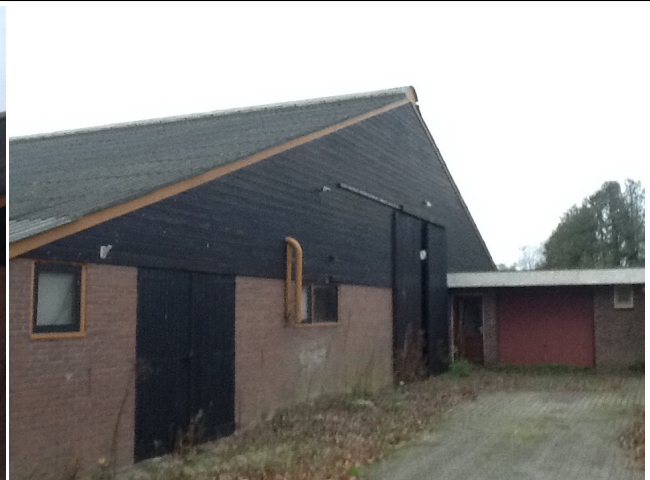
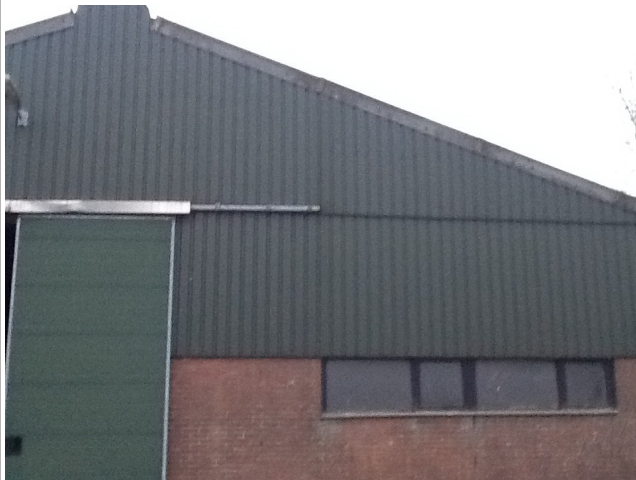
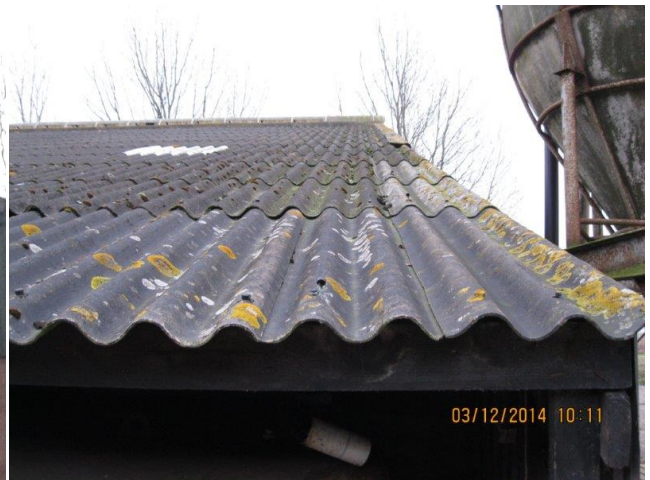
Als gevolg van het onweer en storm op 4 juni 2019 is een boom gevallen op het dak van de ligboxenstal. Doordat de boom evenwijdig met het dak is gevallen en er een stalen spant aanwezig is, is de boom niet door de schuur heen gevallen, maar is op het dak blijven liggen. Wel zijn de asbesthoudende dakplaten plaatselijk beschadigd. De locatie was ten tijde van het bezoek afgezet met rood-wit lint. Zie bronblad DV01 en DV01A voor een inzicht in de huidige situatie

Bronnummer	DV01
BRONOMSCHRIJVING	Golfplaat
STATUS	Niet gesaneerd
LOCATIE VAN VOORKOMEN	Dak ligboxenstal
SOORT ASBEST	10-15%; chrysotiel; STL.4634; M01
URGENTIE	Geen direct risico
HECHTGEBONDENHEID	Hechtgebonden
CONDITIE-VERWERING	Goed
HOEVEELHEID	1000 m2 netto dakoppervlak
BEVESTIGING	Geschroefd
BEREIKBAARHEID	Met hoogwerker
RISICOKLASSE	2
BINNEN/BUITEN	Buiten
OPMERKINGEN / AANBEVELINGEN	
Dak is beschadigd door storm zie DV01A voor losse delen na de schade.

Wij adviseren om z.s.m. de boom onder begeleiding van een asbestsaneerder/ DTA te laten verwijderen. Verder adviseren wij om de bronnen DV01 (deels) en DV01A z.s.m. te laten saneren. De ontstane schade van de dakplaten van de ligboxenstal hierbij laten herstellen door het verwijderen en vervangen van de beschadigde platen en de verspreide delen in de binnenzijde van de schuur te verwijderen.

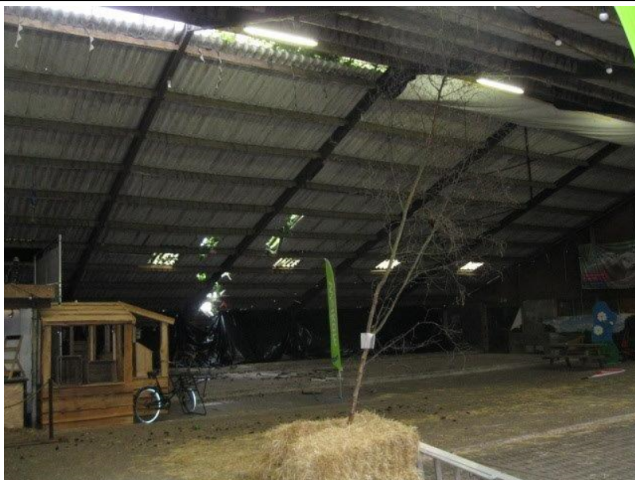
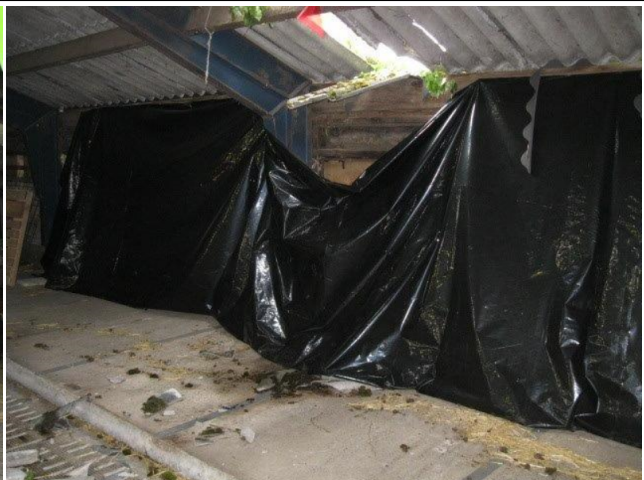
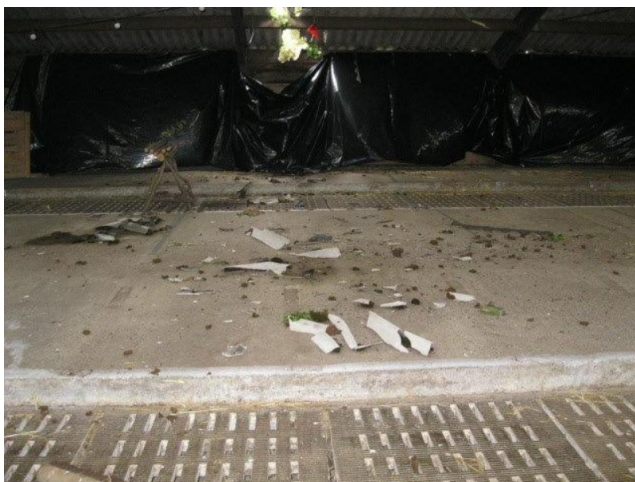
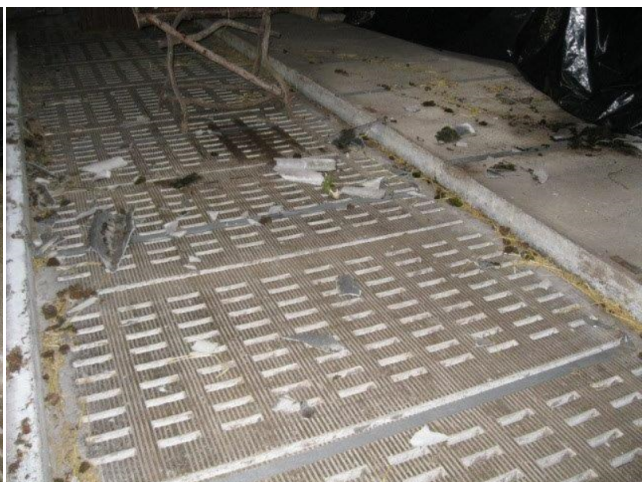
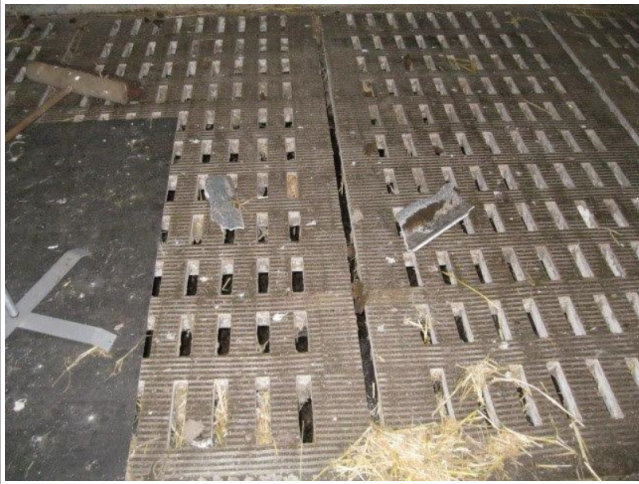
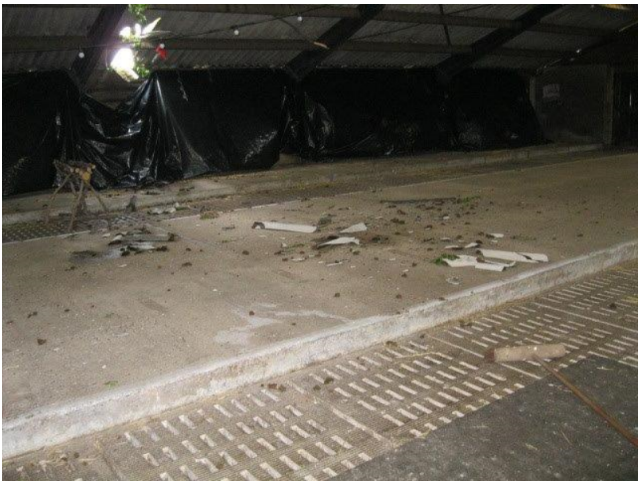
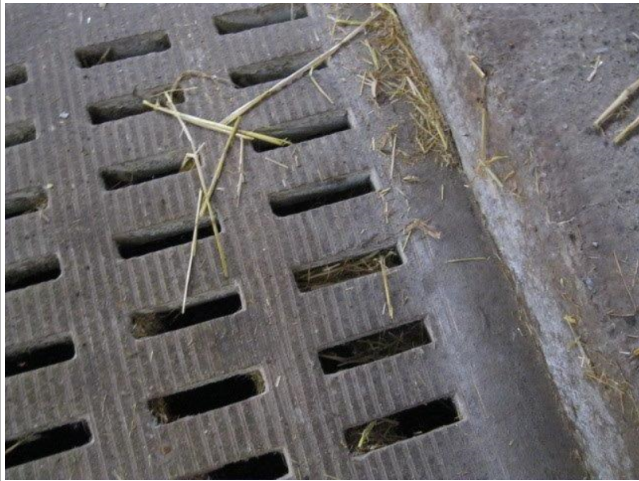
Bronnummer	DV01A
BRONOMSCHRIJVING	Golfplaat
STATUS	Niet gesaneerd
LOCATIE VAN VOORKOMEN	Restanten golfplaat binnen in ligboxenstal
SOORT ASBEST	10-15%; chrysotiel; STL.4634; M01
URGENTIE	Sanering dringend noodzakelijk
HECHTGEBONDENHEID	Hechtgebonden
CONDITIE-VERWERING	Beschadigd
HOEVEELHEID	Losse delen over ca. 96 m2
BEVESTIGING	Losliggend
BEREIKBAARHEID	Maaiveldniveau, zonder steiger, trap/ladder, hoogwerker
RISICOKLASSE	1
BINNEN/BUITEN	Binnen

Losse delen door stormschade. Delen liggen op betonvloer en op veeroosters. Er zullen naar verwachting een paar kleine delen (<2cm) door de roosters zijn gevallen. De mestkelders zijn schoon en er staat water in. De kelder is 1,7m -betonvloer en er staat 1,0 m water in.

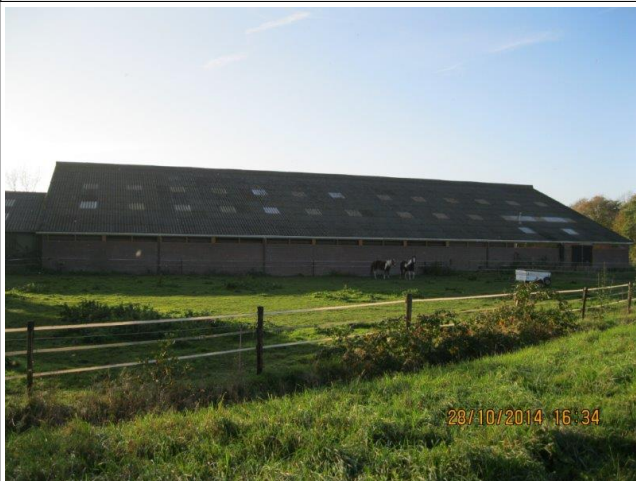
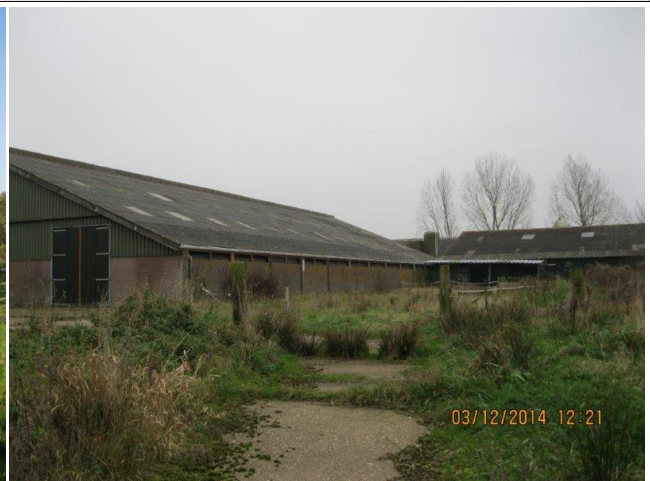
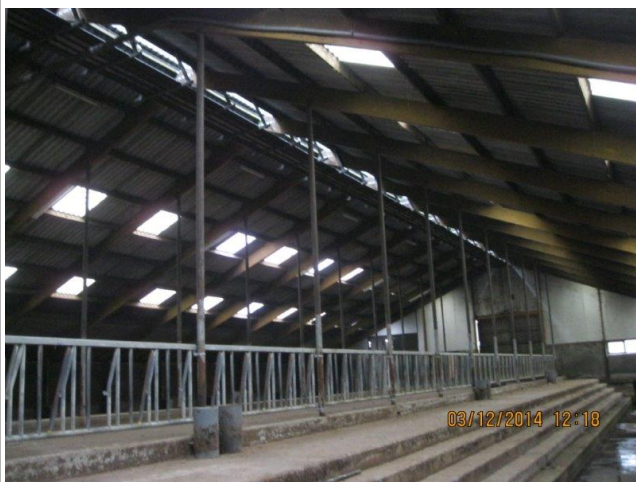
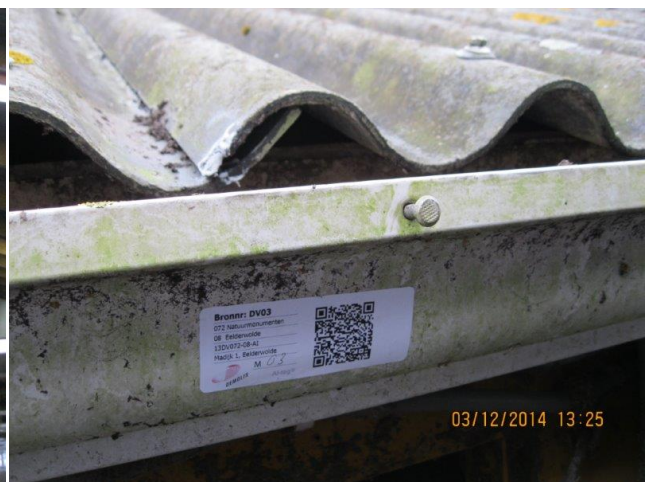
Bronnummer	DV03
BRONOMSCHRIJVING	Golfplaat
STATUS	Niet gesaneerd
LOCATIE VAN VOORKOMEN	Dak potstal
SOORT ASBEST	10-15%; chrysotiel; STL.4634; M03
URGENTIE	Geen direct risico
HECHTGEBONDENHEID	Hechtgebonden
CONDITIE-VERWERING	Goed
HOEVEELHEID	1215 m2 netto dakoppervlak
BEVESTIGING	Geschoefd
BEREIKBAARHEID	Met hoogwerker
RISICOKLASSE	2
BINNEN/BUITEN	Buiten

Potstal heeft bouwjaar 1992.

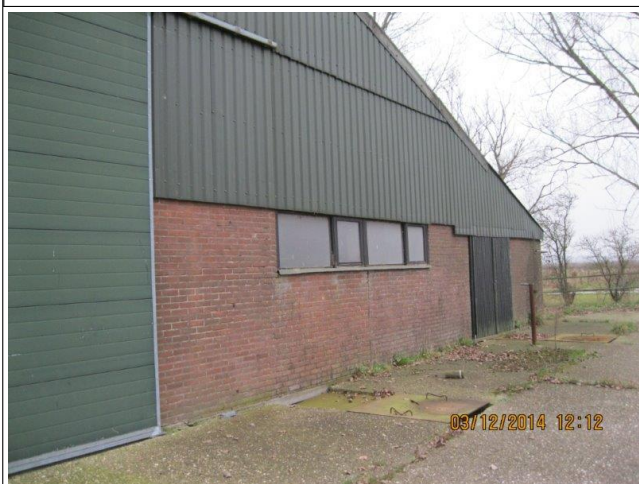
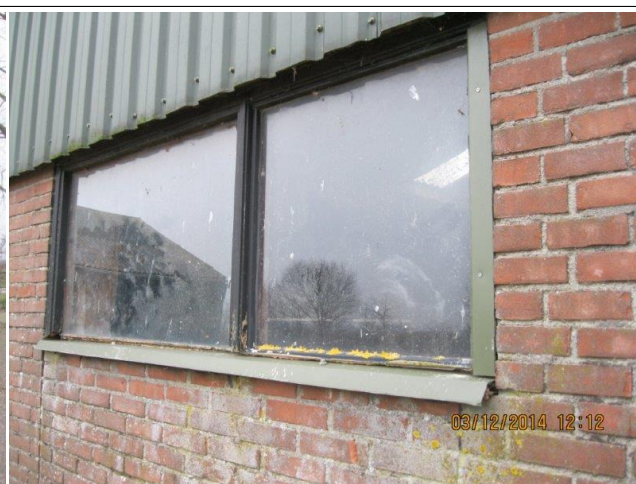
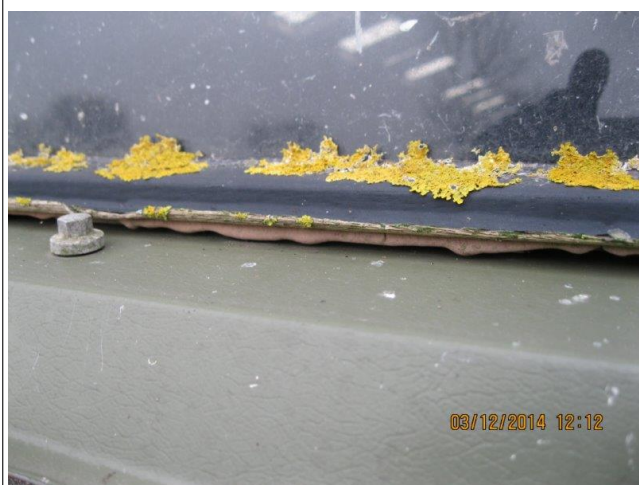
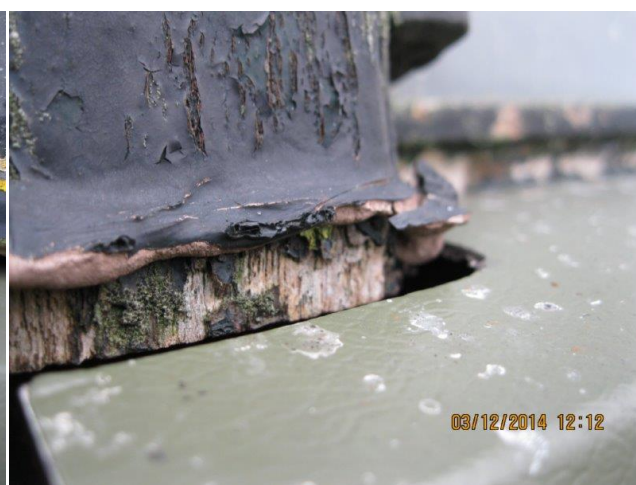
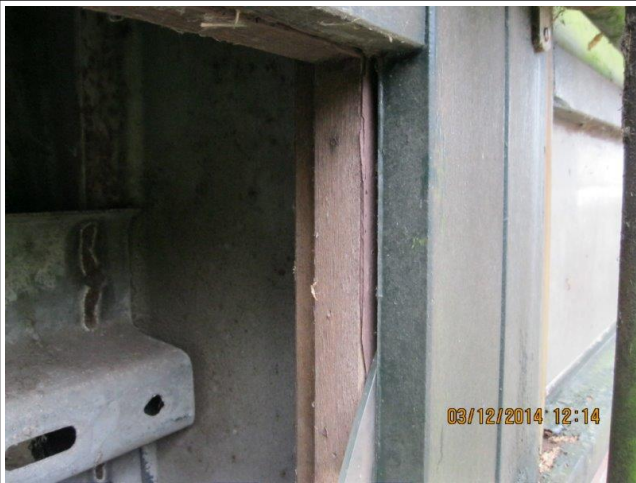
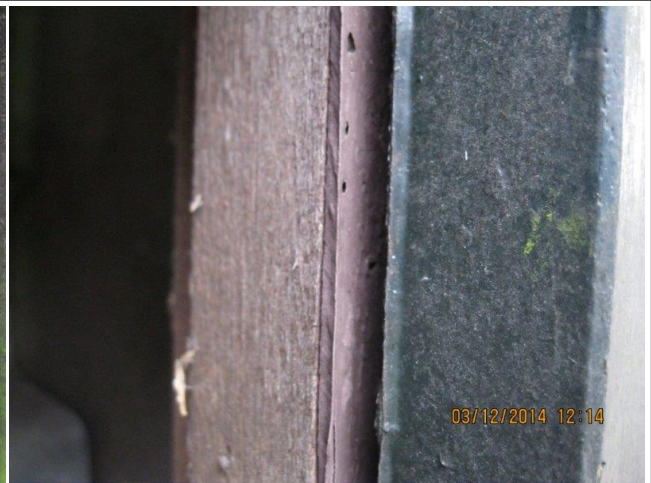
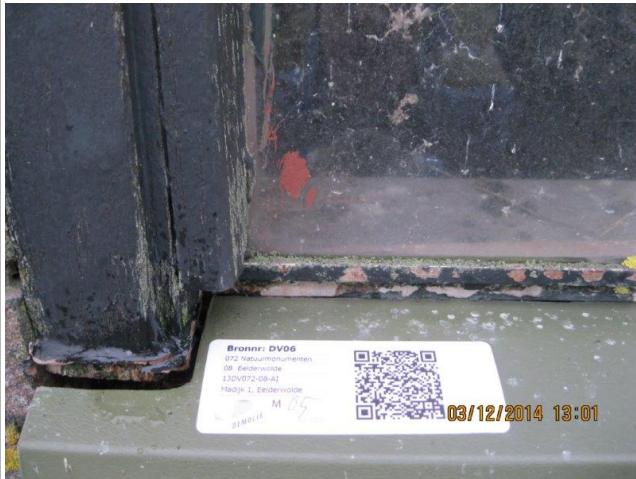
Bronnummer	DV06
BRONOMSCHRIJVING	Kit
STATUS	Niet van toepassing
LOCATIE VAN VOORKOMEN	In de ramen van de ligboxenstal
SOORT ASBEST	Geen asbest; STL.4634; M05
URGENTIE	Niet van toepassing
HECHTGEBONDENHEID	Hechtgebonden
CONDITIE-VERWERING	matig, broos
HOEVEELHEID	
BEVESTIGING	Gekit
BEREIKBAARHEID	Maaiveldniveau, zonder steiger, trap/ladder, hoogwerker
RISICOKLASSE	
BINNEN/BUITEN	Buiten
OPMERKINGEN / AANBEVELINGEN

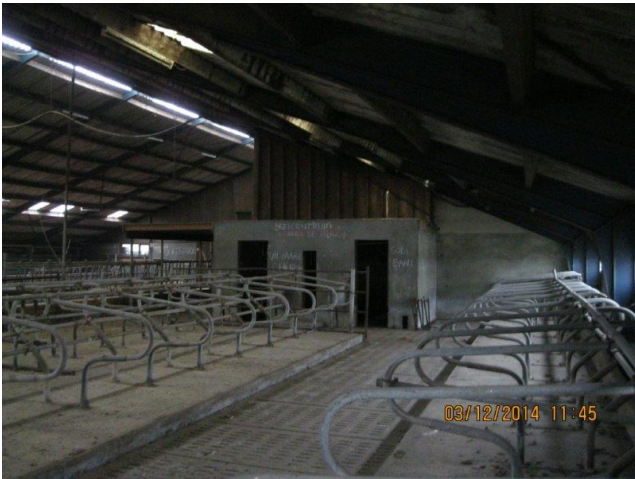
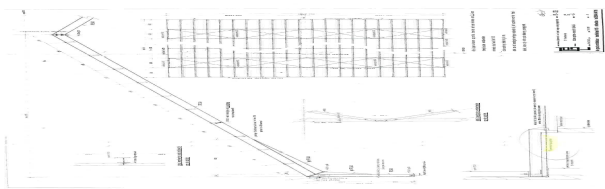
Bronnummer	DV08
BRONOMSCHRIJVING	Plaatmateriaal
STATUS	Niet gesaneerd
LOCATIE VAN VOORKOMEN	In fundering ligboxenstal
SOORT ASBEST	niet bemonsterd
URGENTIE	Geen direct risico
HECHTGEBONDENHEID	Hechtgebonden
CONDITIE-VERWERING	Niet bekend
HOEVEELHEID	Niet bekend
BEVESTIGING	Ingestort
BEREIKBAARHEID	Maaiveldniveau, zonder steiger, trap/ladder, hoogwerker
RISICOKLASSE	
BINNEN/BUITEN	Binnen
OPMERKINGEN / AANBEVELINGEN	
<p>Deze bron betreft en verloren bekisting en is tijdens de asbestinventarisatie niet gevonden. Deze asbesthoudende toepassing ligt waarschijnlijk onder de betonvloer.</p> <p>Wij adviseren een type B (destructief) onderzoek uit te voeren ten tijde van sloop en dan de bron te bemonsteren om het asbestgehalte vast te stellen.</p>

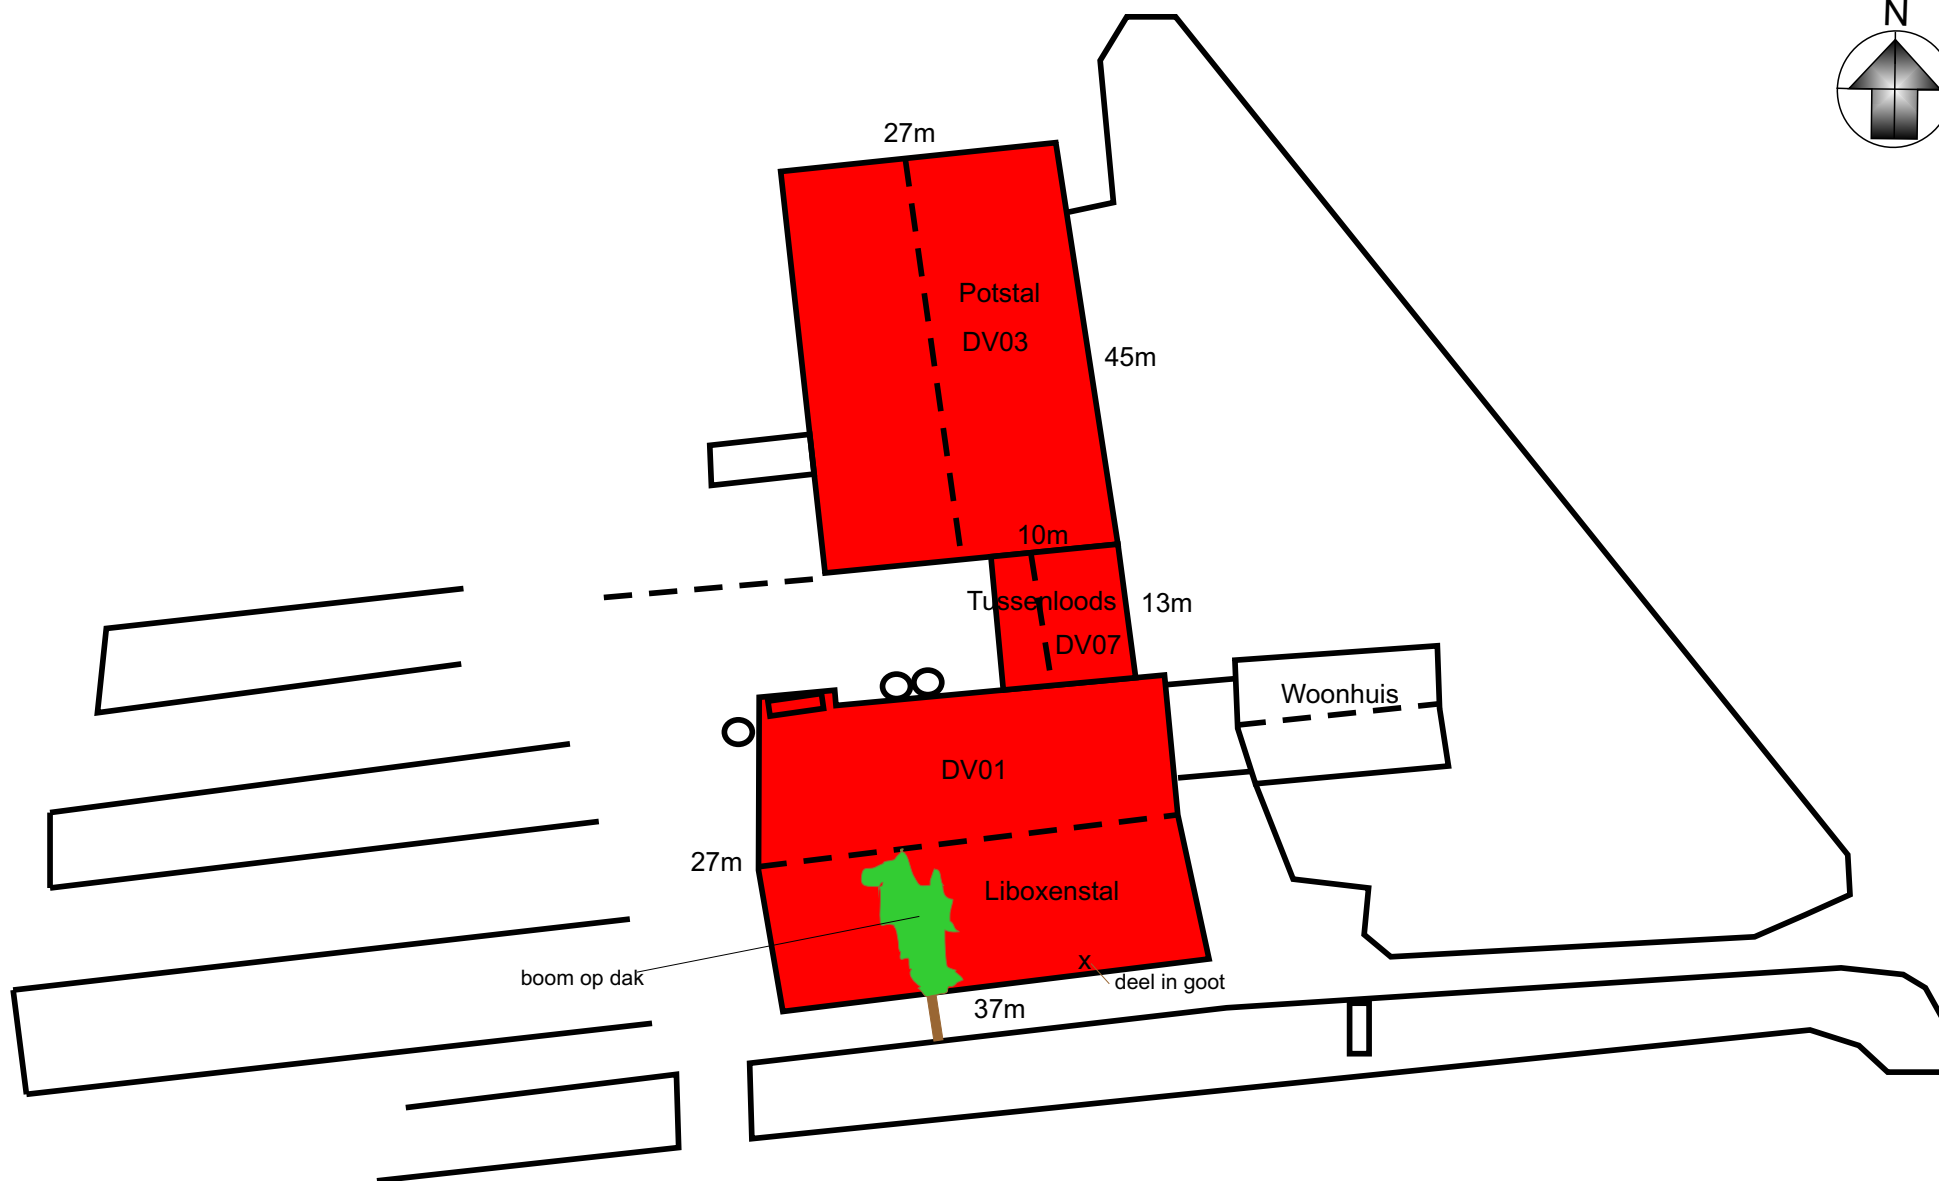
Legenda Renvooi	Opdrachtgever: Natuurmonumenten	Omschrijving: Detail verspreiding losse delen in schuur	Bouwmeester Asbestinventarisatie Holthe 37B 9411 TN Beilen Tel: 06-55853450 E-mail: info@asbestinventariseren.nl
	Project: Boerderij Eelderwolde Projectnr: 2019-240-AI	Datum: 07-06-2019 Gew. tek. Datum Omschrijving	
☒ Niet onderzocht ruimtes			
● Bron asbesthoudend			
● Bron asbestverdacht			
● Bron niet-asbesthoudend			
● Asbestbesmetting
