SYSTEMATISCHE SCHADENSANALYSE AN KUNSTSTOFFPRODUKTEN

Aus Fehlern lernen

Margot Görgens-Timmers, Rainer Dahmann
und Christian Hopmann, Aachen

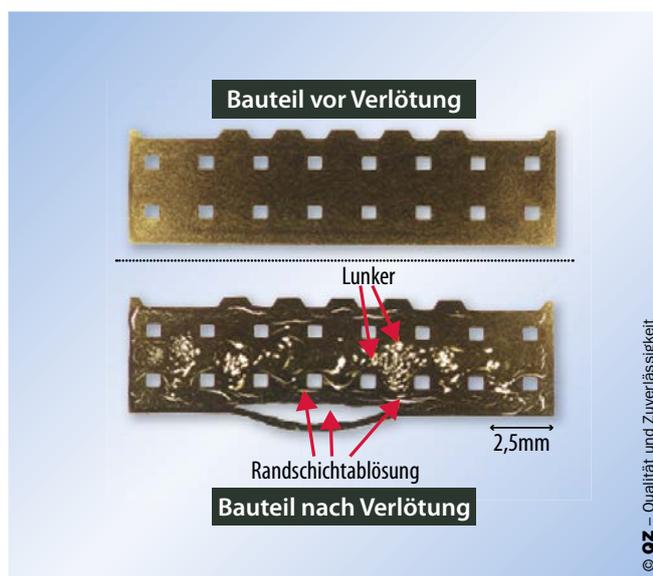
Bild 2. Elektronikstecker mit Randschichtablösung nach Verlötung

Aktuell treten beim Einlöten der Stecker auf Platinen deutliche Blasenbildungen auf der Steckeroberfläche auf. Die Metallstifte in den Steckern erscheinen nicht

mehr fest verbunden. Die Fehlerquote beträgt circa 10 Prozent. Es liegen Stecker vor, die nach dem Verlöten Blasenbildungen aufzeigen, sowie als Referenz Stecker, die noch nicht verlötet wurden. Eine erste augenscheinliche Untersuchung der Stecker zeigt, dass die Oberflächen beider Steckermuster Unebenheiten aufweisen. Glasfasern bilden sich ab. Dies deutet auf eine ungenügende Formfüllung beim Spritzgießprozess hin.

Die Bauteilqualität wird mithilfe lichtmikroskopischer Untersuchungen an Dünnschliffen beurteilt. Bei den Bauteilen ohne Blasenbildung konnten stark ausgeprägte Randschichten festgestellt werden. Die Stecker mit Blasenbildung zeigen eine sehr schlechte Morphologie. Neben zahlreichen Anhäufungen von Lunkern ziehen sich Materialablösungen in Fließrichtung durch das gesamte Bauteil. Die Blasenbildung an der Oberfläche lässt sich anhand der vorliegenden Bilder auf eine Materialablösung im Randschichtbereich zurückführen (Bild 2).

Beide Steckermodelle zeigen Hinweise auf eine ungenügende Formfüllung. Die Schadensursache ist schon im Bauteil vor der Blasenbildung angelegt. Die vorhandenen Schichten können zu Eigenspannungen im Bauteil führen, die bei hohen Temperaturen (beim Löten) aufgrund der zunehmenden Beweglichkeit der Molekülketten relaxieren können. Dadurch kann es zu Ablösungen zwischen den Schichten und zur Ausbildung der beobachteten Blasen kommen.

Die beobachteten Unebenheiten der Oberflächen weisen auf eine ungenügende Formfüllung hin. Die Untersuchungsergebnisse zeigen, dass der Herstellungsprozess hinsichtlich der Temperaturführung einer Optimierung bedarf. Sowohl die ungenügende Formfüllung als auch die Schichtenbildung im Bauteil sind im Allgemeinen auf eine zu niedrige Schmelze- bzw. Werkzeugwandtemperatur zurück-

zuführen. Die Erhöhung der Werkzeugwandtemperatur kann in Kombination mit der Erhöhung des Nachdrucks auch bezüglich der Vermeidung von Lunkern helfen.

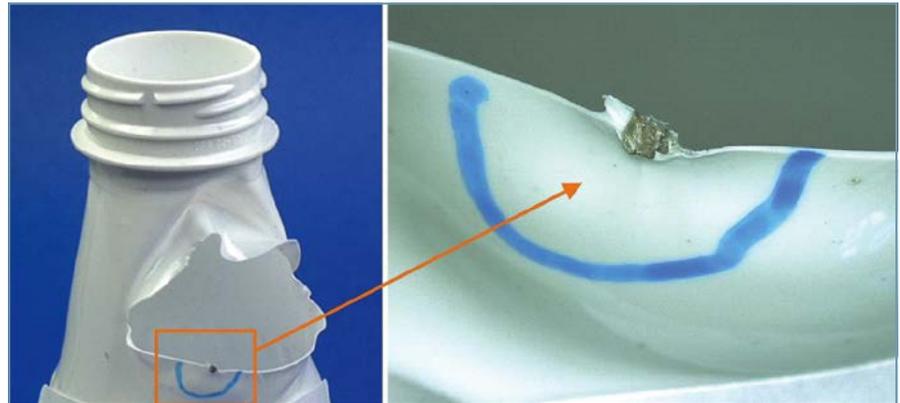
Bild 3. Einschuss in PET-Flasche verursacht Riss

Bei der Untersuchung einer PET-Flasche konnten Fremdkörpereinschlüsse im Rissbereich detektiert werden. Mithilfe der Energiedispersiven Röntgenanalyse wurde bei der Materialidentifikation Titan ermittelt. Vermutlich handelt es sich bei dem Einschluss, der letztlich den Riss verursacht hat, um ein Agglomerat des Farbpigments Titandioxid (Bild 3).

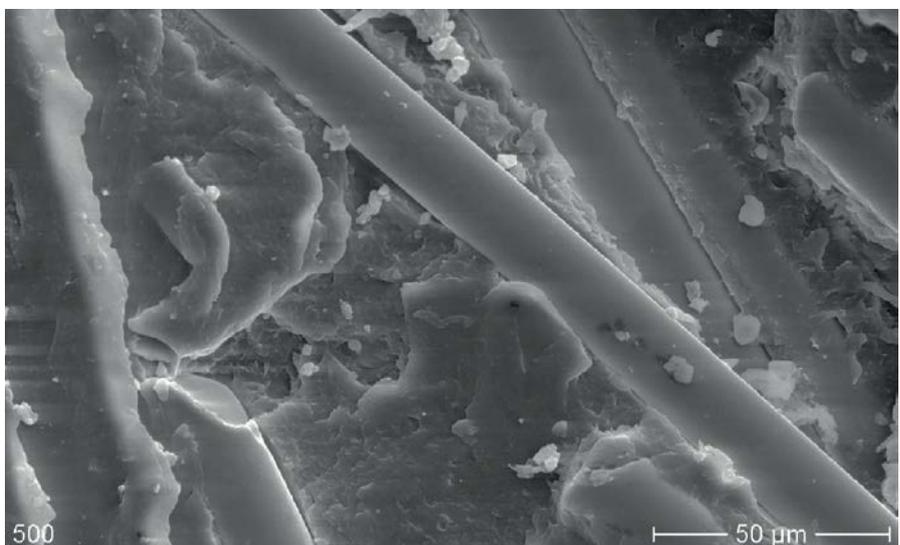
Bild 4. Bruch aufgrund schlechter Faser-Matrix-Haftung

Die authentische Bruchfläche zeigte bei der Untersuchung mithilfe des Rasterelektronenmikroskops, dass die freiliegenden Glasfasern an der Oberfläche keine Kunststoffreste aufwiesen. Der Bruch erfolgte offensichtlich aufgrund schlechter Faser-Matrix-Haftung (Bild 4).

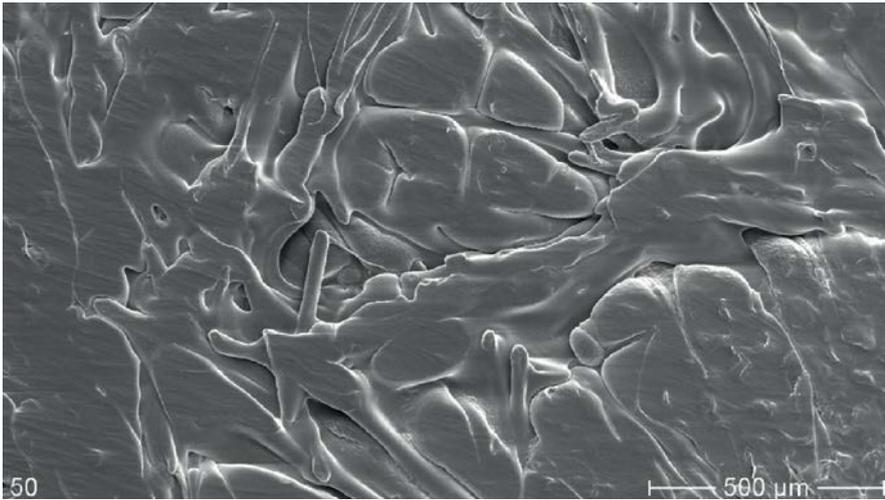
Bild 5. Kalte Zusammenflussstellen an der Bauteiloberfläche

Die Untersuchung der Oberflächengüte eines Bauteils wurde mithilfe des Rasterelektronenmikroskops durchgeführt. Es zeigten sich kalte Zusammenflussstellen der Schmelze an der Bauteiloberfläche. Dadurch wird das einfallende Licht unterschiedlich reflektiert, und der Oberflächenglanz erscheint unterschiedlich. Abhilfe könnte hier durch Anpassung von Verarbeitungstemperaturen geschaffen werden (Bild 5). □
