# Nautische Meldungen

## Ostsee/Nordsee Delius Klasing Sportbootkarten Sätze 1, 2, 3, 4, 5, 6, 11, 12, 13 und 14

Ausgabe 2-2024

02. Juli 2024

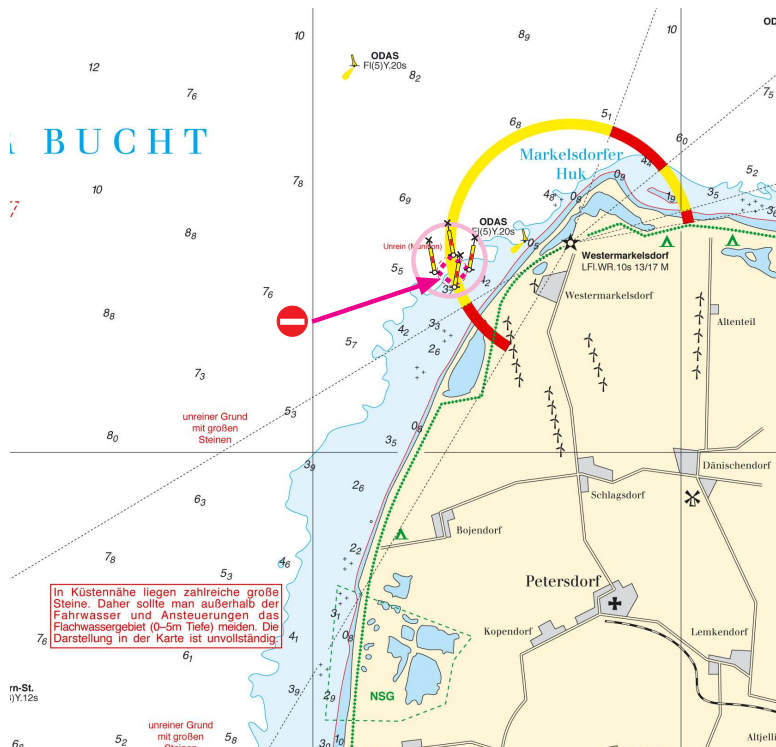
| KARTE | Lfd. Nr. – ORT – BERICHTIGUNG – ÄNDERUNG |
|---|---|
| Satz 1/2<br>07/01 | <b>12/24 Deutschland - Westküste Fehmarn: Sperrgebiet eingerichtet</b><br>An der nördlichen Westküste von Fehmarn, beim Leuchtturm Westermarkelsdorf, wurde ein Sperrgebiet eingerichtet und mit unbefeuereten Tonnen bezeichnet (siehe Abbildung 1) |

**Abbildung 1**  
**Ausschnitt aus Satz 1 Krt. 07**  
 Sperrgebiet bei Westermarskeldorf

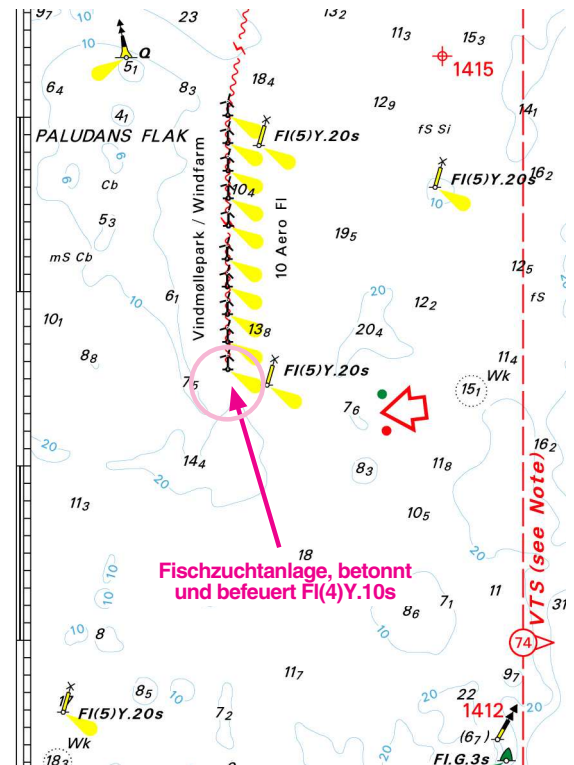
| KARTE | Lfd. Nr. – ORT – BERICHTIGUNG – ÄNDERUNG |
|---|---|
| Satz 1<br>16, 19 | <b>14/24 Dänemark - Südlich Samsø: Fischzuchtanlage bei Paludans Flak</b><br>Am südlichen Ende des Windparks Paludans Flak wurde eine Fischzuchtanlage ausgelegt (siehe Abbildung 2) |

**Abbildung 2**  
**Ausschnitt aus Satz 1 Krt. 19**  
 Fischzuchtanlage bei OWP Paludans Flak

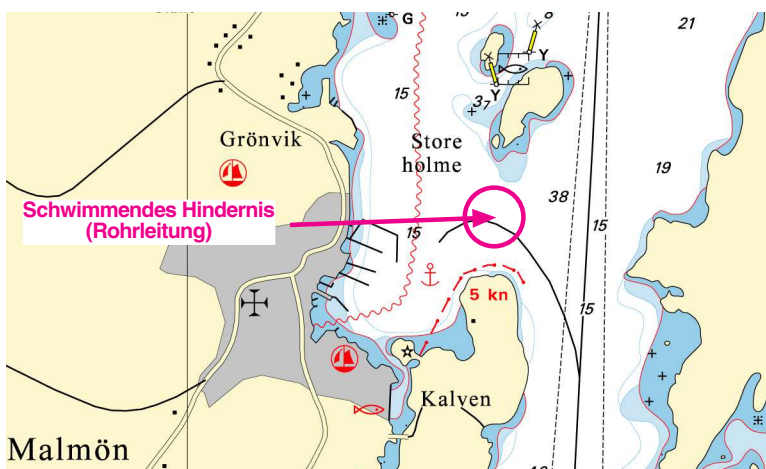
| KARTE | Lfd. Nr. – ORT – BERICHTIGUNG – ÄNDERUNG |
|---|---|
| Satz 3<br>22 | <b>17/24 Schweden Westküste - NW-lich Lysekil, Ansteuerung Hafen Malmö: Hindernisse</b><br>Nordöstlich vor dem Hafen von Malmö schwimmt eine Rohrleitung, markiert mit roten Fendern (Position ca. 58°21,0'N 011°21'E) Vorsicht bei der Ansteuerung! (siehe Abbildung 3) |

**Abbildung 3**  
**Ausschnitt aus Satz 3 Krt. 22**  
 Schwimmendes Hindernis

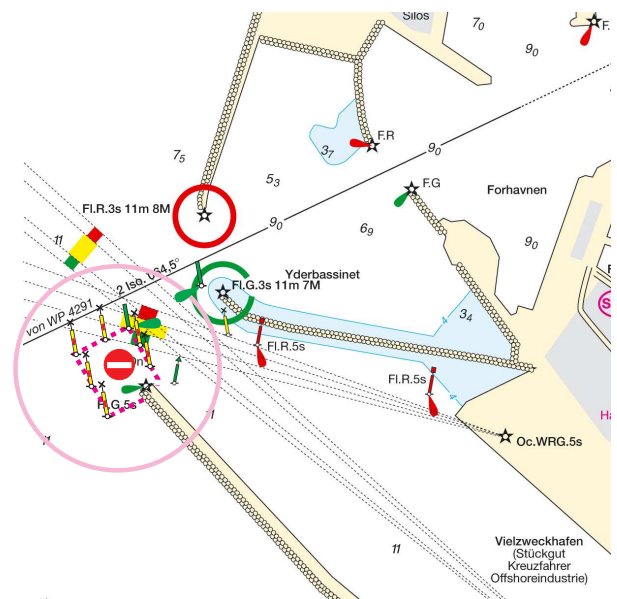
| KARTE | Lfd. Nr. – ORT – BERICHTIGUNG – ÄNDERUNG |
|---|---|
| Satz 4<br>10 | <b>18/24 Dänemark - Insel Bornholm, Rønne: Sperrgebiet bei Hafeneinfahrt</b><br>Vor dem Kopf der südlichen großen Hafenmole ist wegen Bauarbeiten ein betonntes Sperrgebiet eingerichtet (siehe Abbildung 4) |

**Abbildung 4**  
**Ausschnitt aus Satz 4 Hafenplan Rønne**  
 Sperrgebiet bei Hafeneinfahrt
