BOUW- EN CULTUURHISTORISCH WAARDESTELLEND ONDERZOEK

BOERDERIJCOMPLEX NIEBOER

Velhorst 3 Lochem

DEEL A – Bouw- en cultuurhistorische rapportage

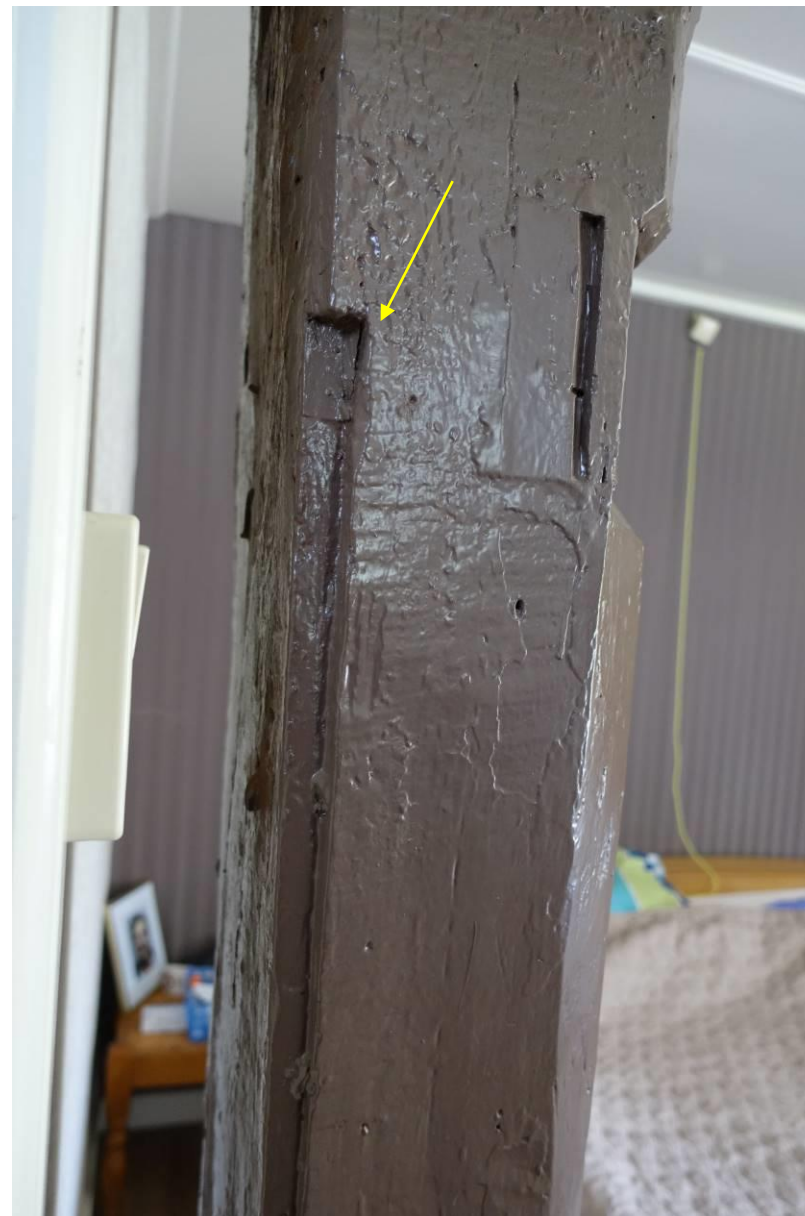
Sponning aan de westzijde op de zuidelijke stijl van het eerste gebint.

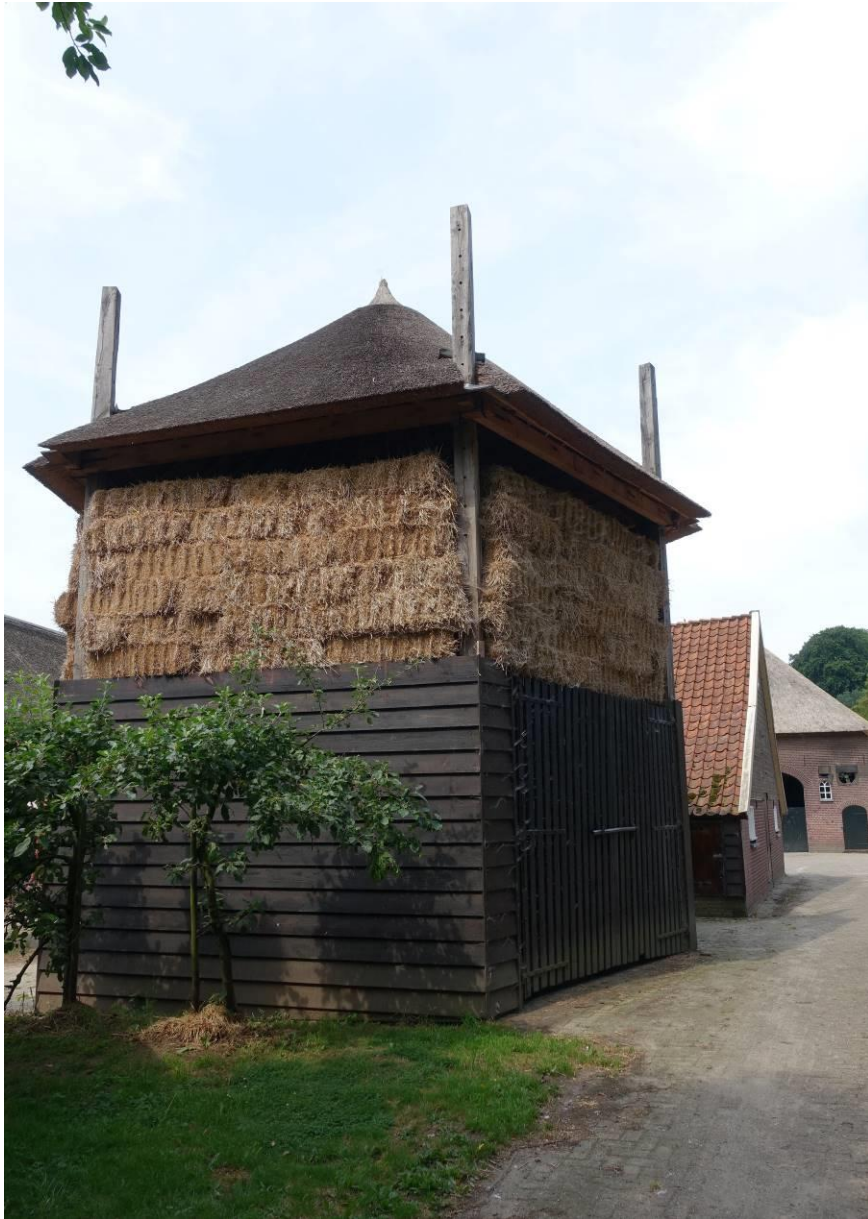
De herbouwde vijfroedige schuurberg vanuit het oosten gezien.

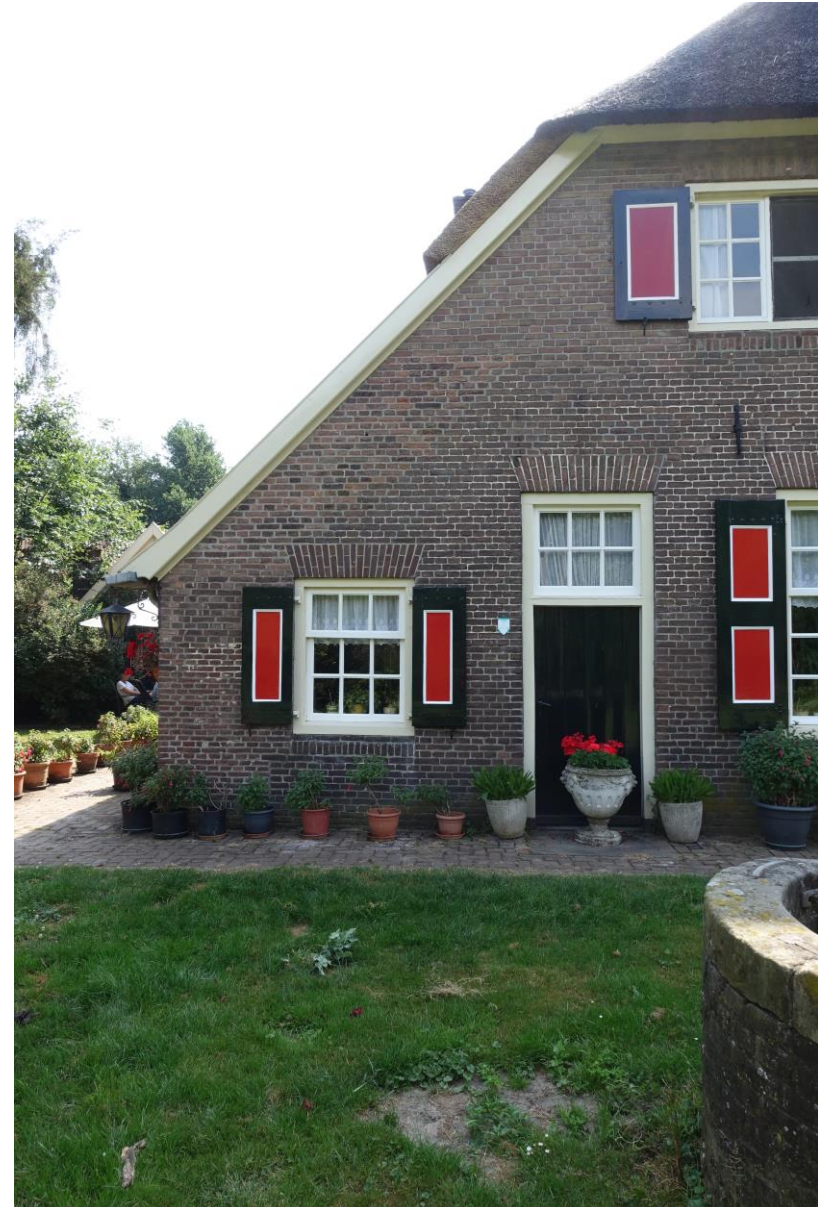
De linker zijde van de voorgevel (westgevel) van de boerderij.

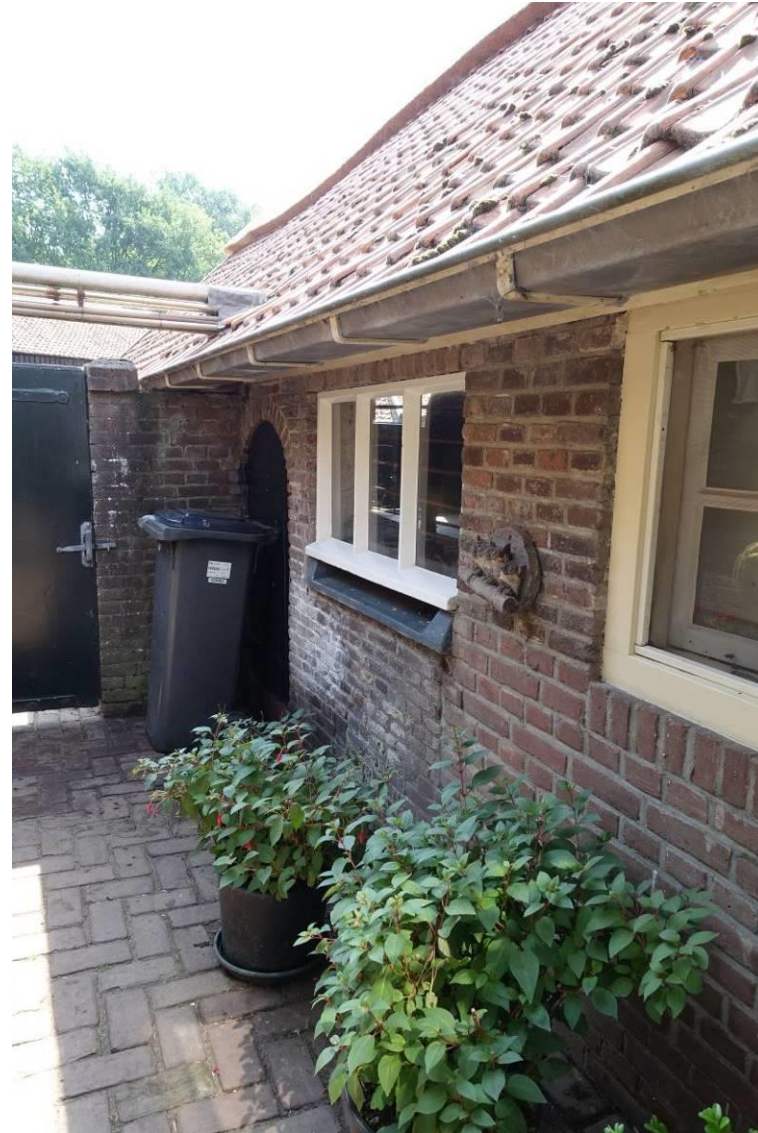
De overgang van woongedeelte naar bedrijfs gedeelte in de linker zijgevel van de boerderij.

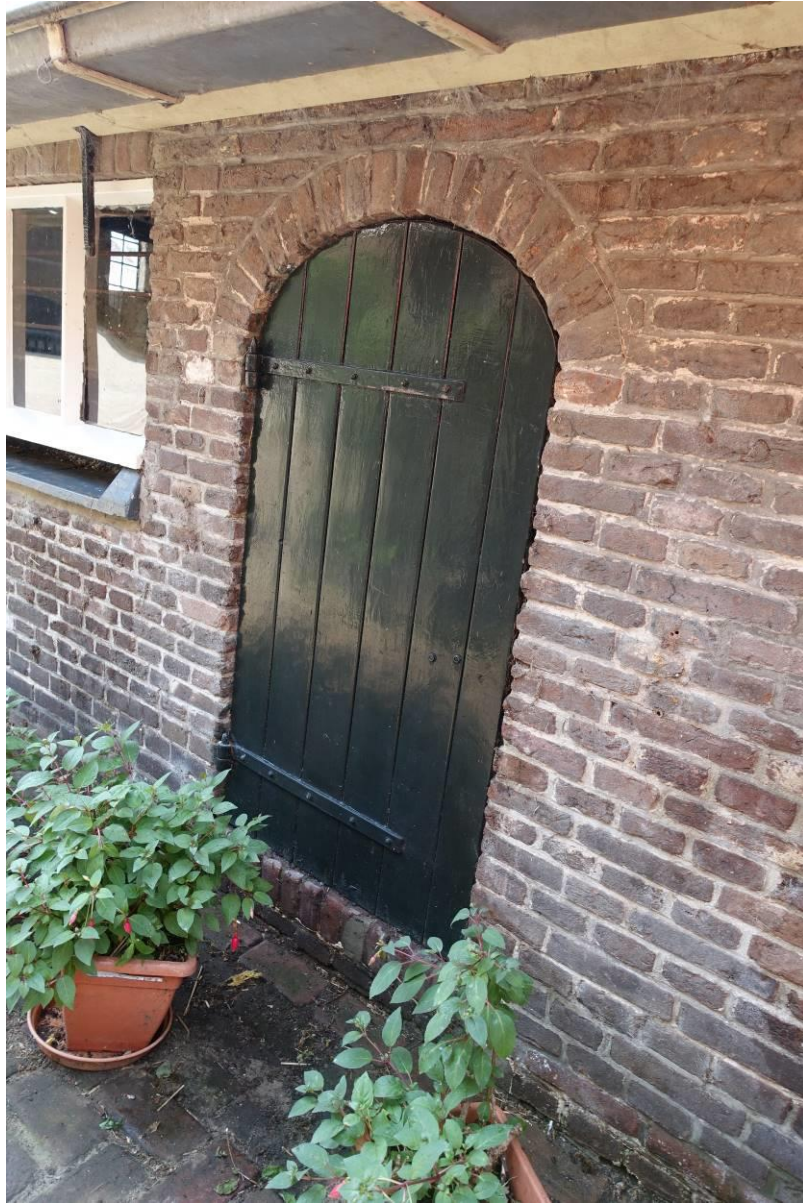
De middelste mestdeur in de linker zijgevel van het bedrijfsgedeelte van de boerderij.

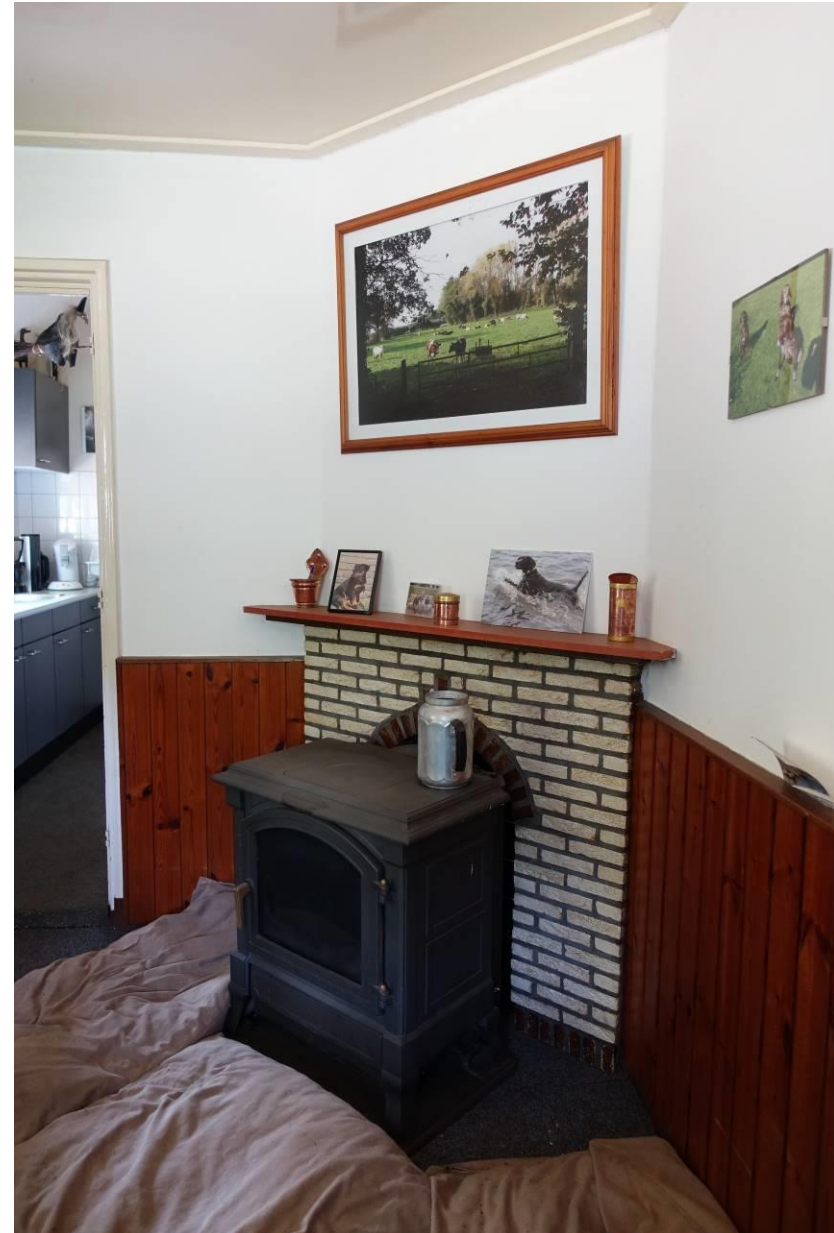
De hoekschouw in de zuidoostelijke hoek van de hoekkamer.

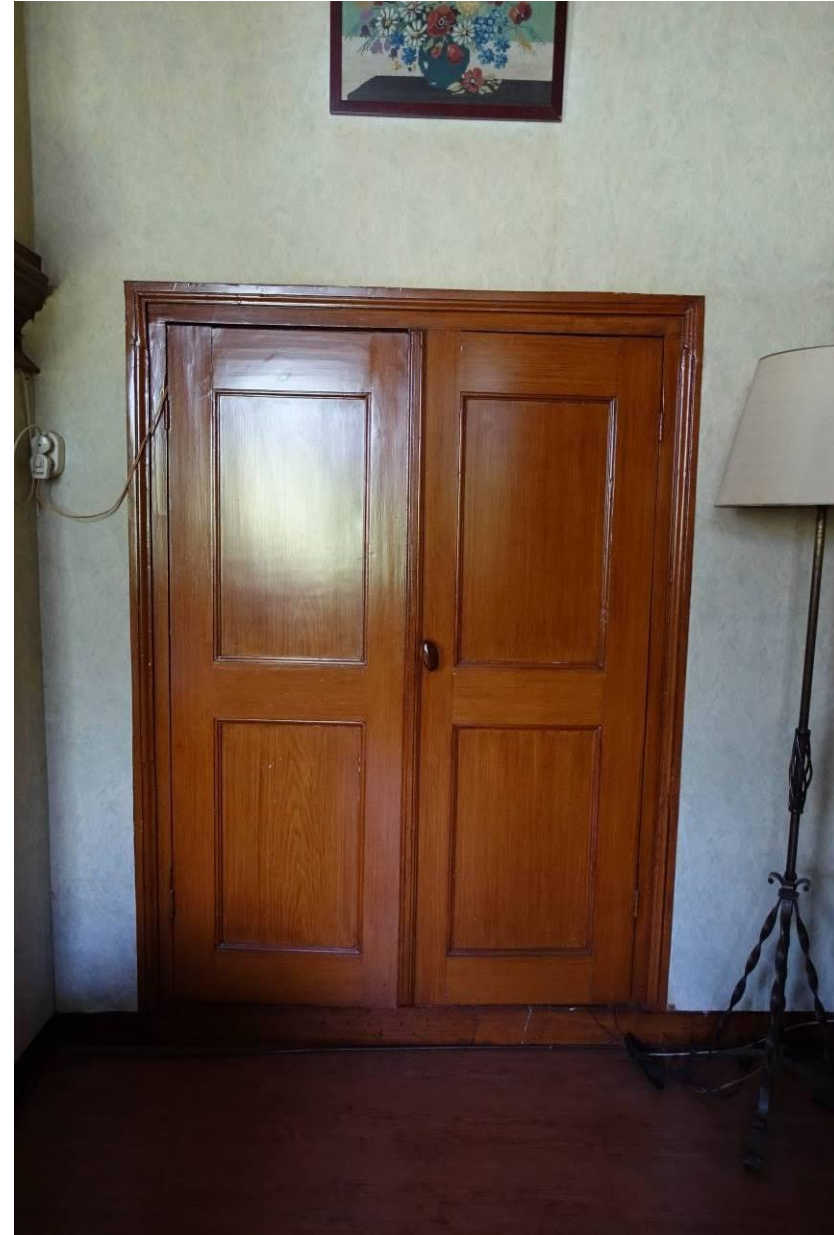
De als kastdeuren hergebruikte bedstededeuren rechts naast de schouw in de heerd.

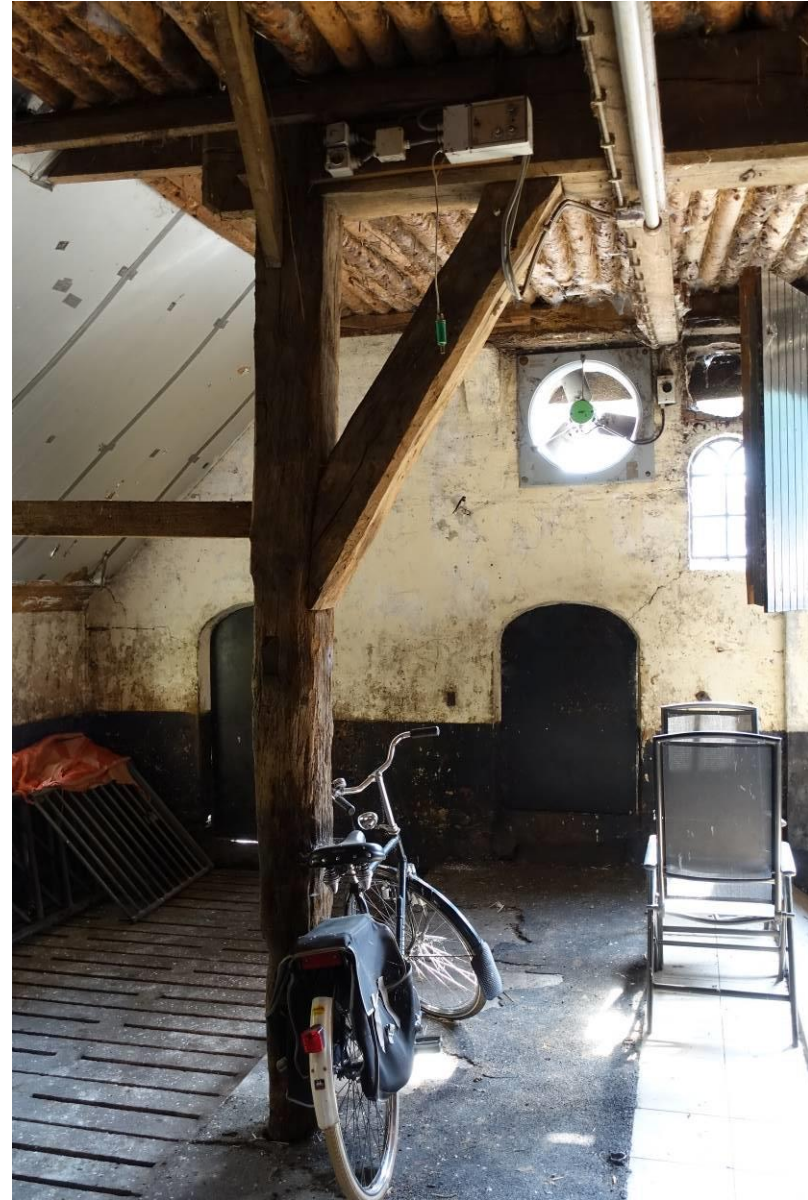
De deel met de noordelijke gebintstijl uit 1926 naar het oosten.

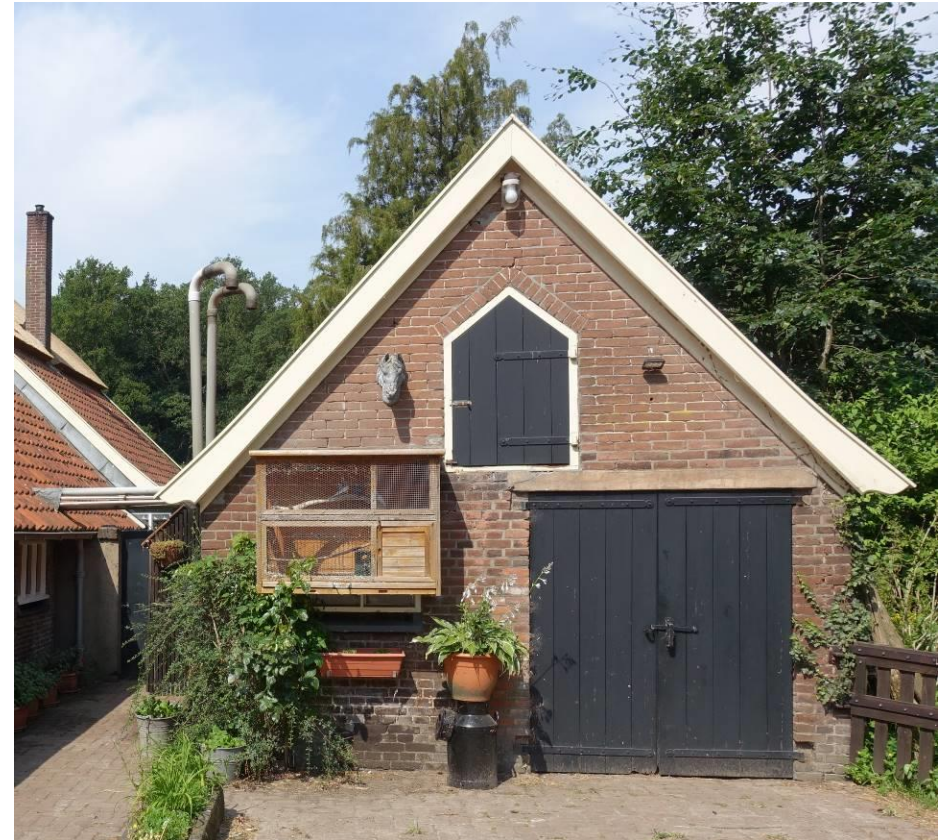
Achtergevel van het bakhuis.

Het thans als melkopslag gebruikte bakhuis is opgetrokken met in kruisverband in machinale baksteen gemetselde gevels. De topgevels zijn in halfsteens verband gemetseld. In de naar het westen gerichte voorgevel bevindt zich een kozijn onder een rollaag, met 6-ruits schuifraam en houten spiegelklampluiken. In de top een klein half rond venster met een ijzeren half rond raam met vorktracering. De topgevel sluit af met houten windveren met overstek. In de rechter zijgevel links een kozijn met houten opgeklampte deur. Rechts is eind jaren 70 rondom tegen de gevel geplaatste installaties een houten lattenomkasting gemaakt, waarbij een deel van het dak hierover is doorgetrokken. Door dit dak steken twee pijpen heen. Het linker deel van deze gevel sluit af met een zinken bakgoot op ijzeren beugels. In de linker zijgevel een getoogd stalvenster. Rechts staat tegen deze gevel een aankapping op houten stijlen. De achtergevel bevat in de rechter helft van de gevel een later ingebroken brede houten dubbele deur onder een afgepleisterde latei en links hiervan (thans verscholen achter een vogelkooi) een getoogd venster en in de top een houten opgeklampt luik met keperboogvormige afsluiting aan de bovenzijde. De topgevel sluit af met houten windveren met overstek.

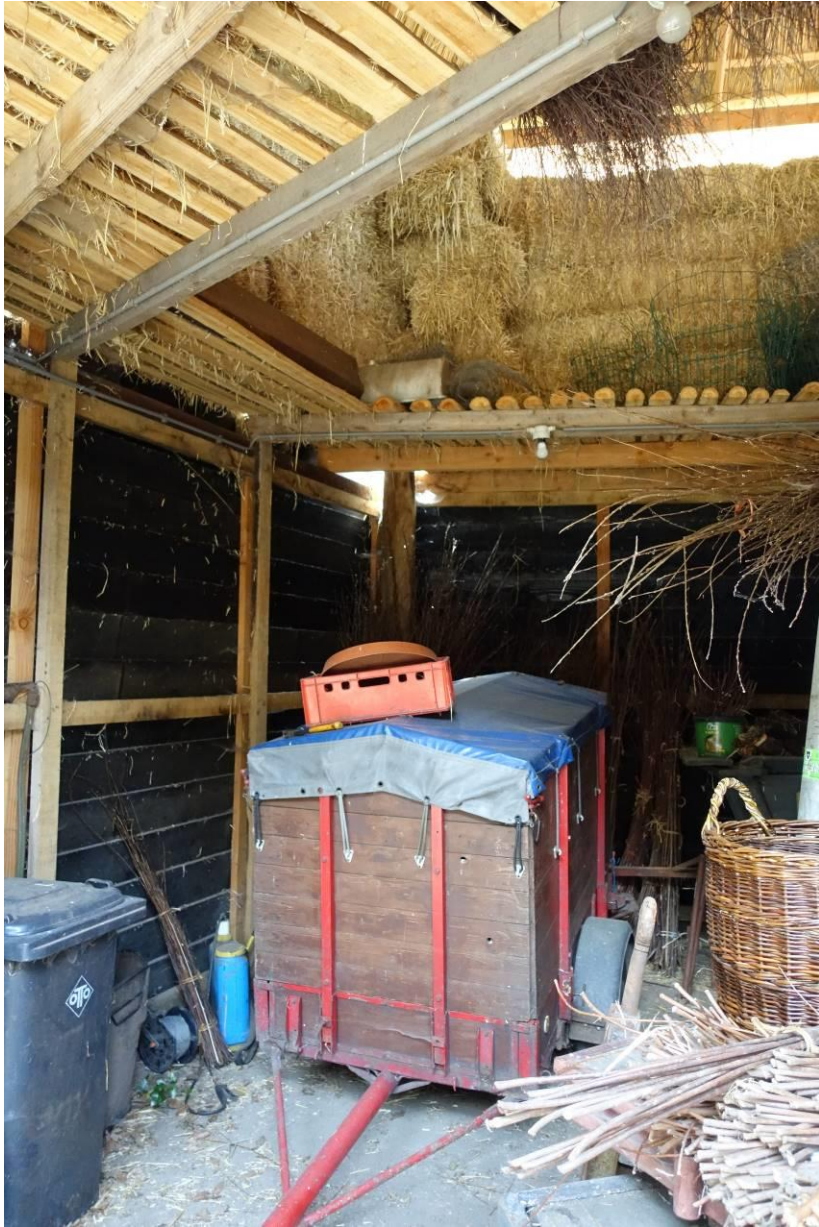
De zijwanden en rondgaande vloerconstructie in de vijfroedige schuurberg.

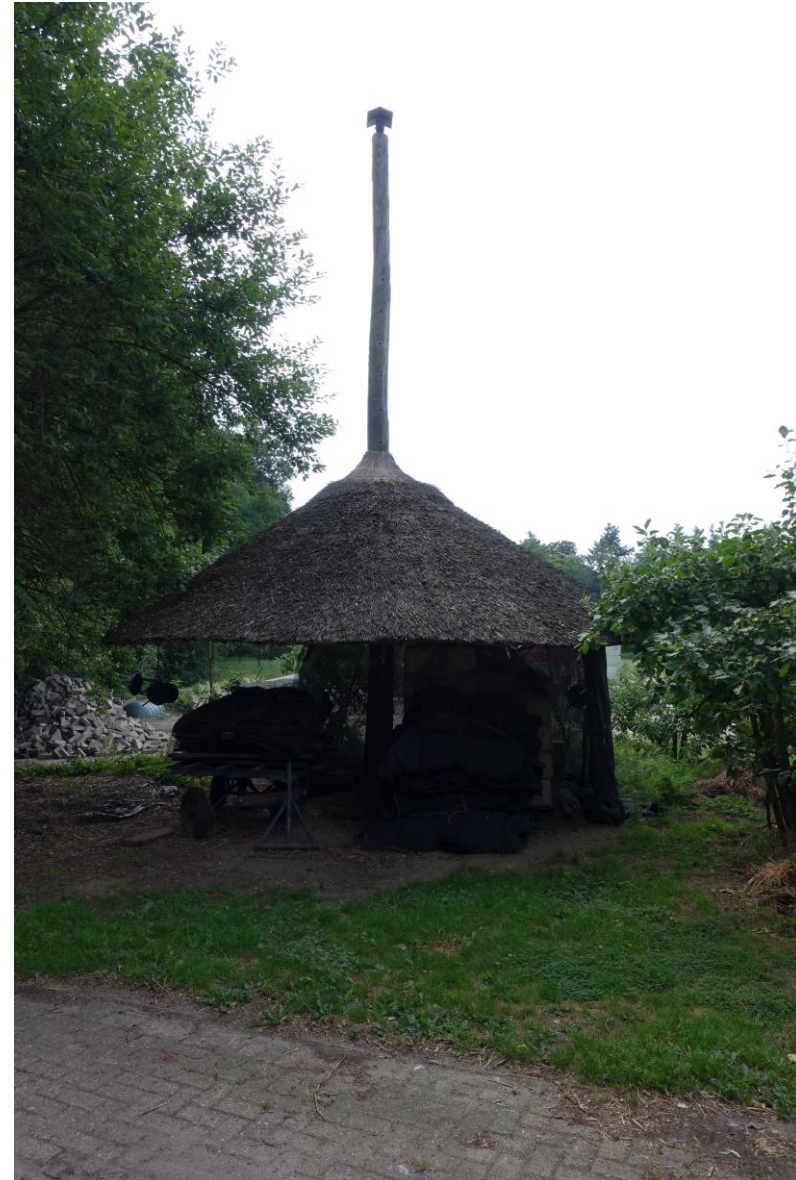
Overzicht éénroedige kapberg uit het noorden.

De thans als berging gebruikte éénroedige kapberg (paraplu) ontstond in kern in de vroege 20^{ste} eeuw (XXa) en bestaat uit een centrale houten roede waaroverheen schuivend een rond, met riet gedekt kegeldak is bevestigd. Het gebouwtje heeft hierdoor het uiterlijk van een paraplu.
