BOUW- EN CULTUURHISTORISCH WAARDESTELLEND ONDERZOEK

BOERDERIJCOMPLEX NIEBOER

Velhorst 3 Lochem

DEEL B – Voorwaardentabellen

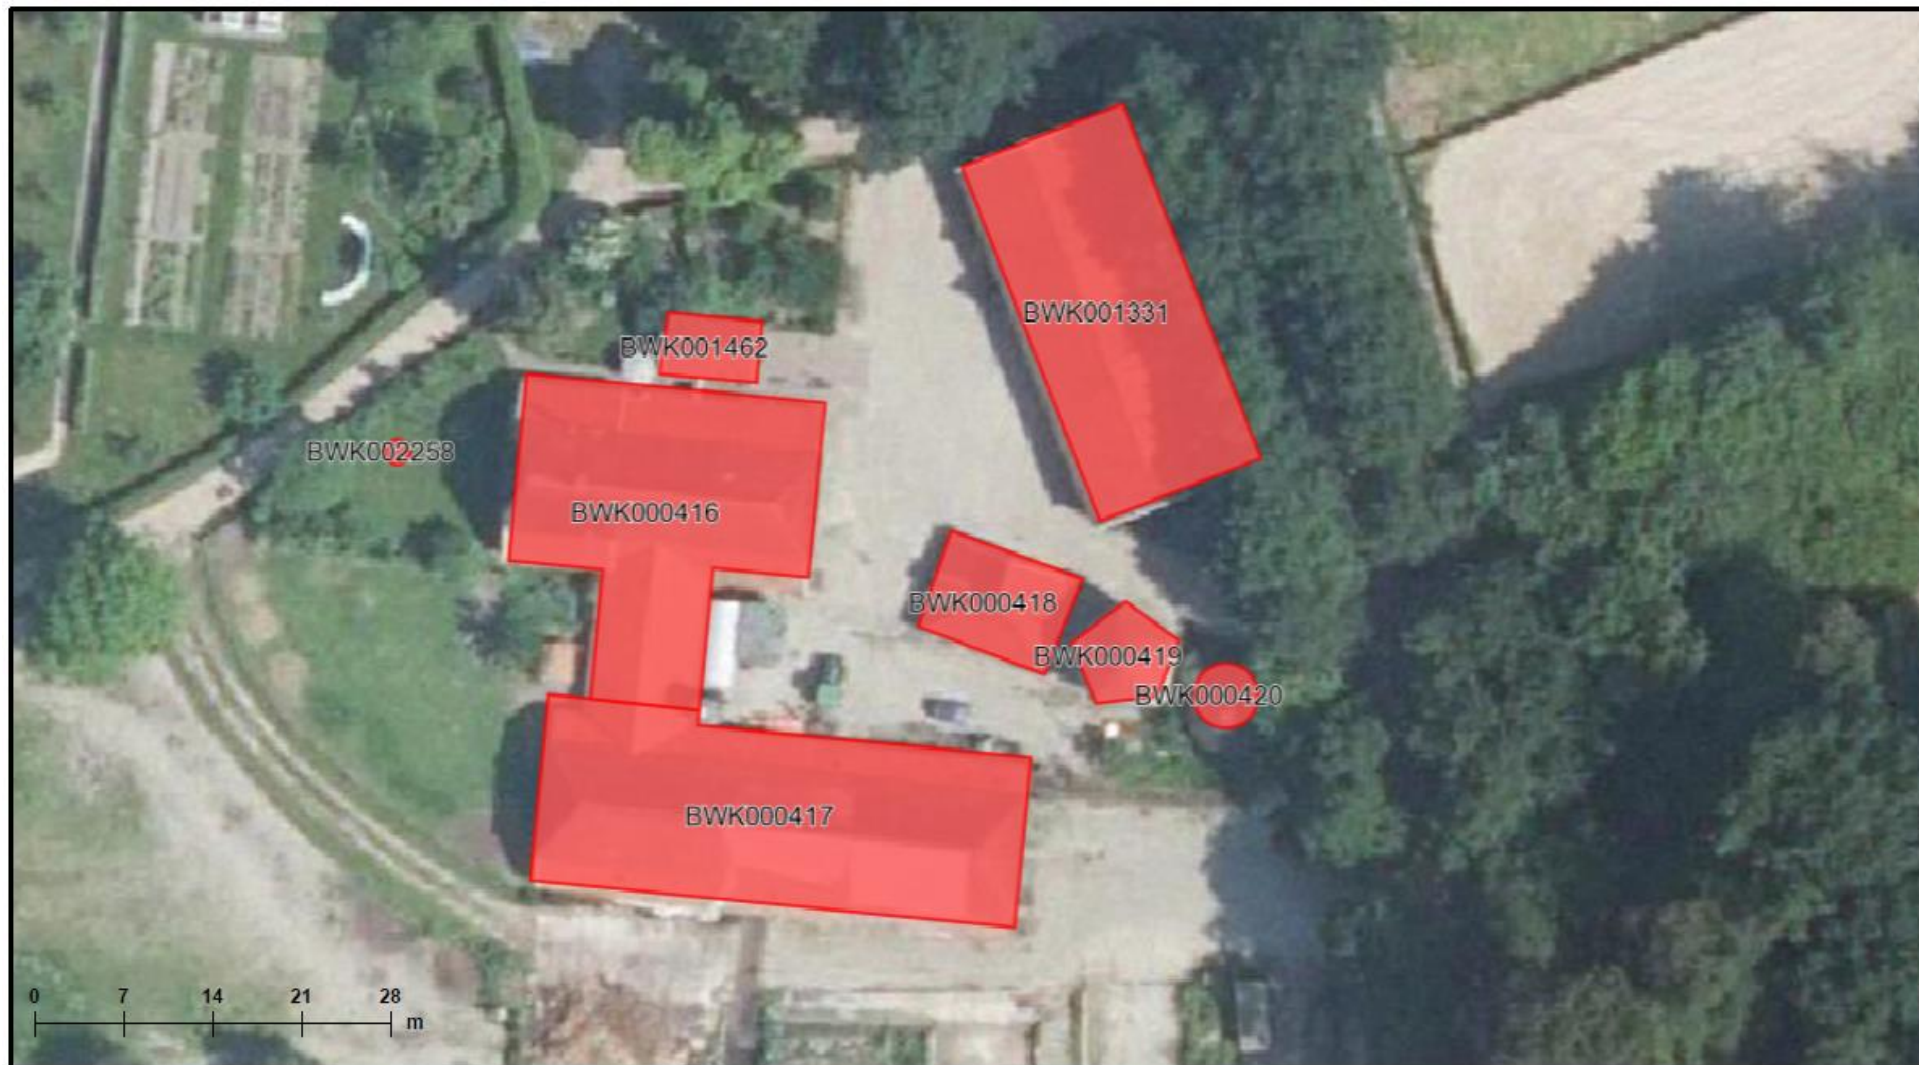
Luchtfoto van het erf met de tot de onderzoeksopdracht behorende gebouwen met gebouwnummers. Bron: Natuurmonumenten.
