BOUW- EN CULTUURHISTORISCH WAARDESTELLEND ONDERZOEK

BOERDERIJCOMPLEX SCHOLTEN

Velhorst 6 Lochem

DEEL A – Bouw- en cultuurhistorische rapportage

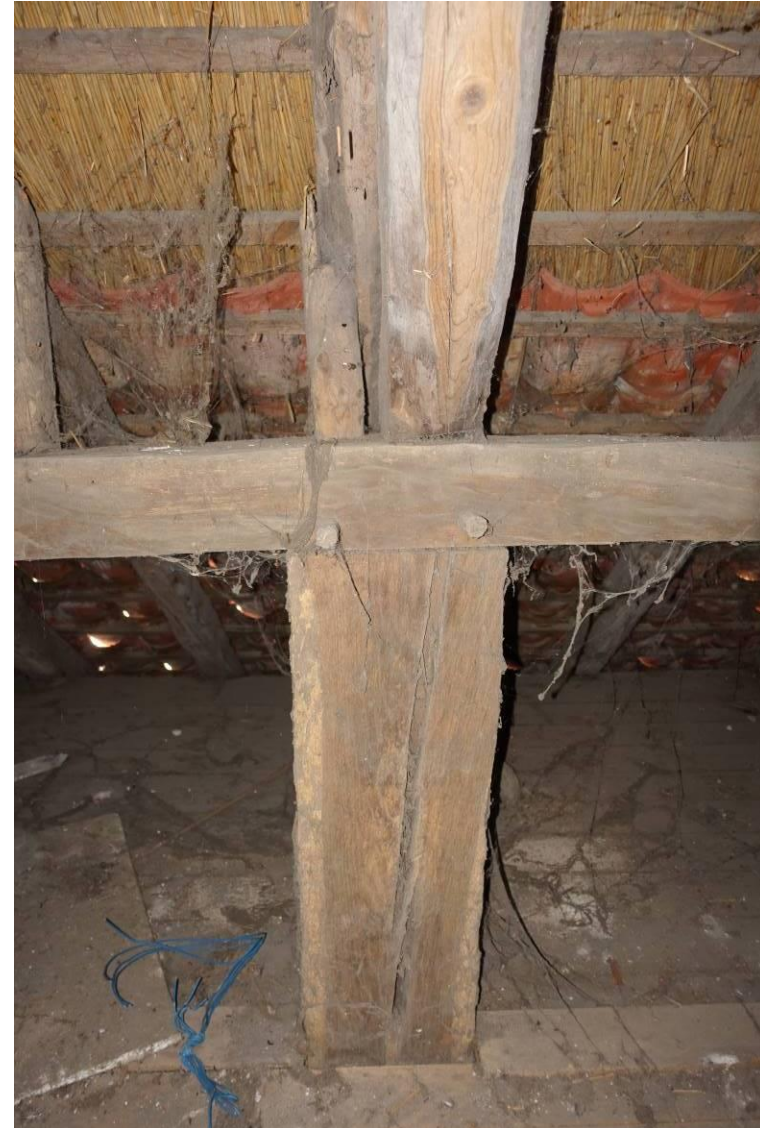
Gepende aansluiting van de gebintplaat boven het voorhuis op één van de gebintstijlen

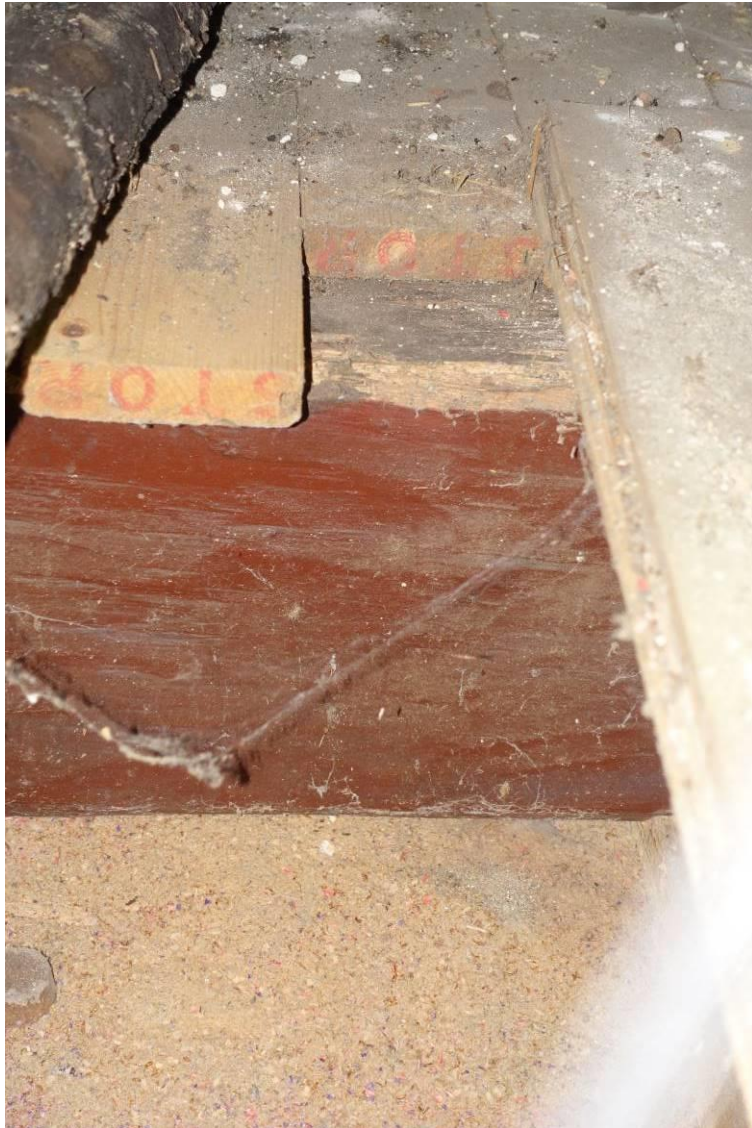
Detail van één van de ongeprofileerde balken van de verdiepingsvloer boven de voorkamer

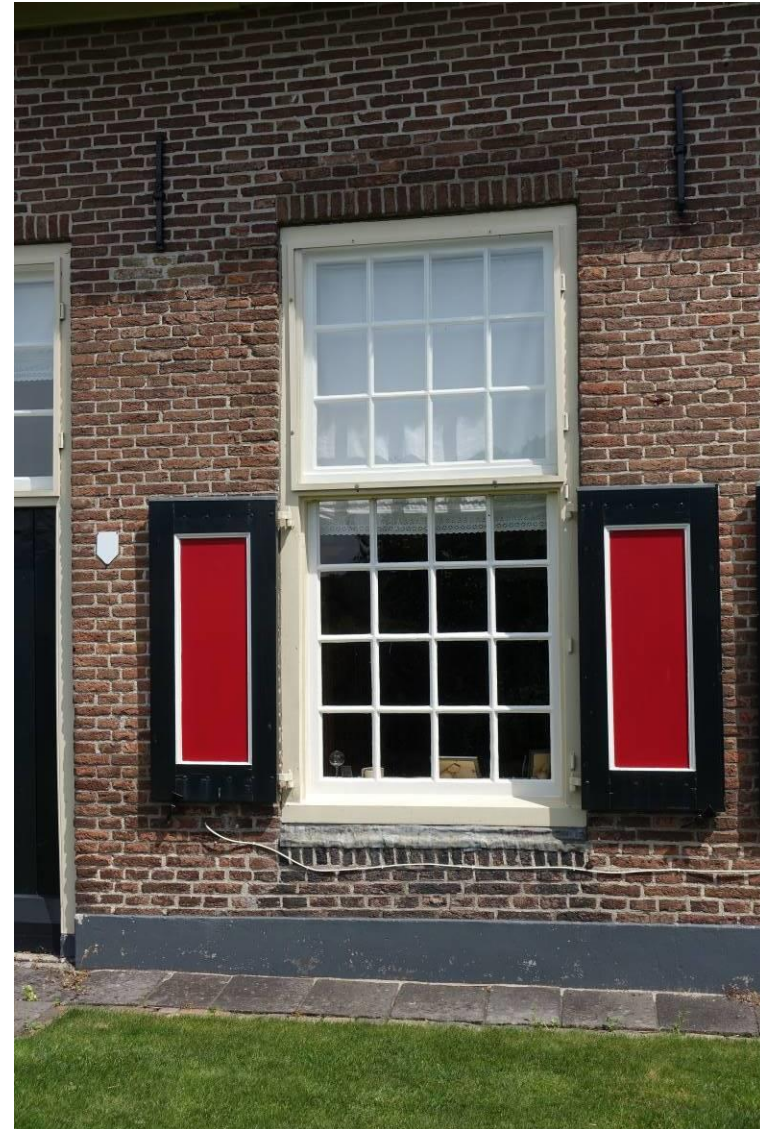
Detail van één van de opkamervensters. De huidige vensters zijn later in het oudere muurwerk ingevoegd

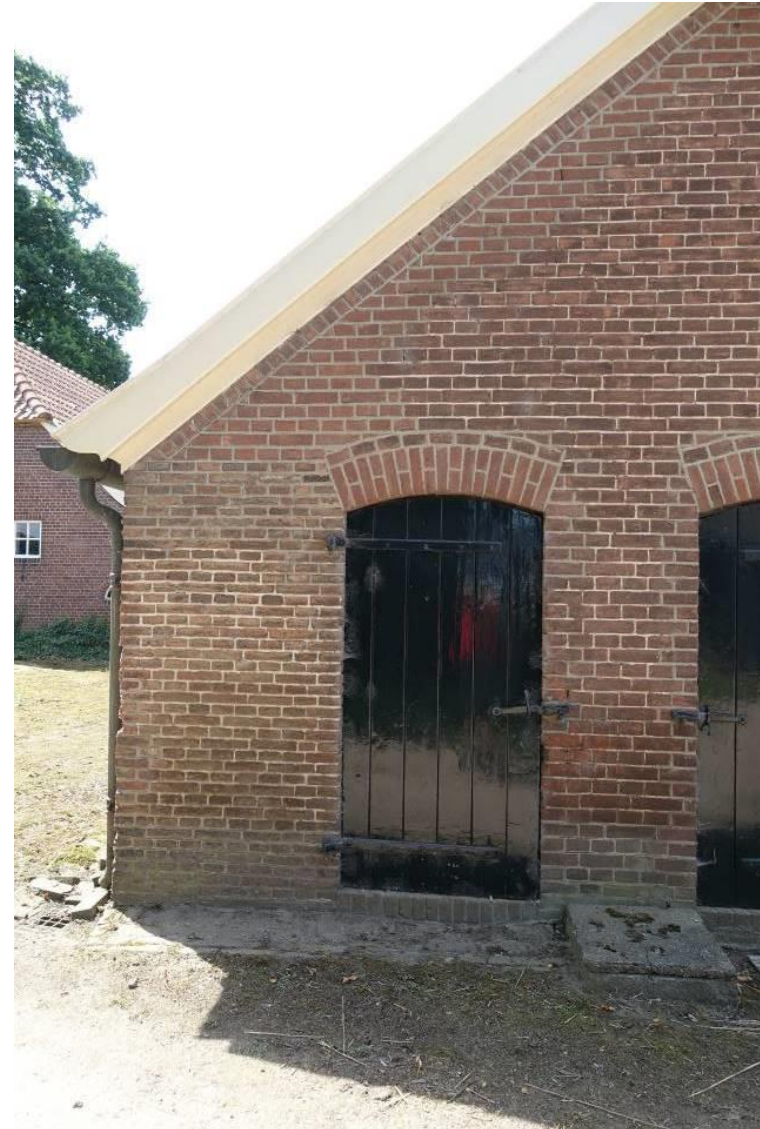
Linker gevelhoek van de achtergevel, waar in de onderzone ouder muurwerk bewaard is gebleven

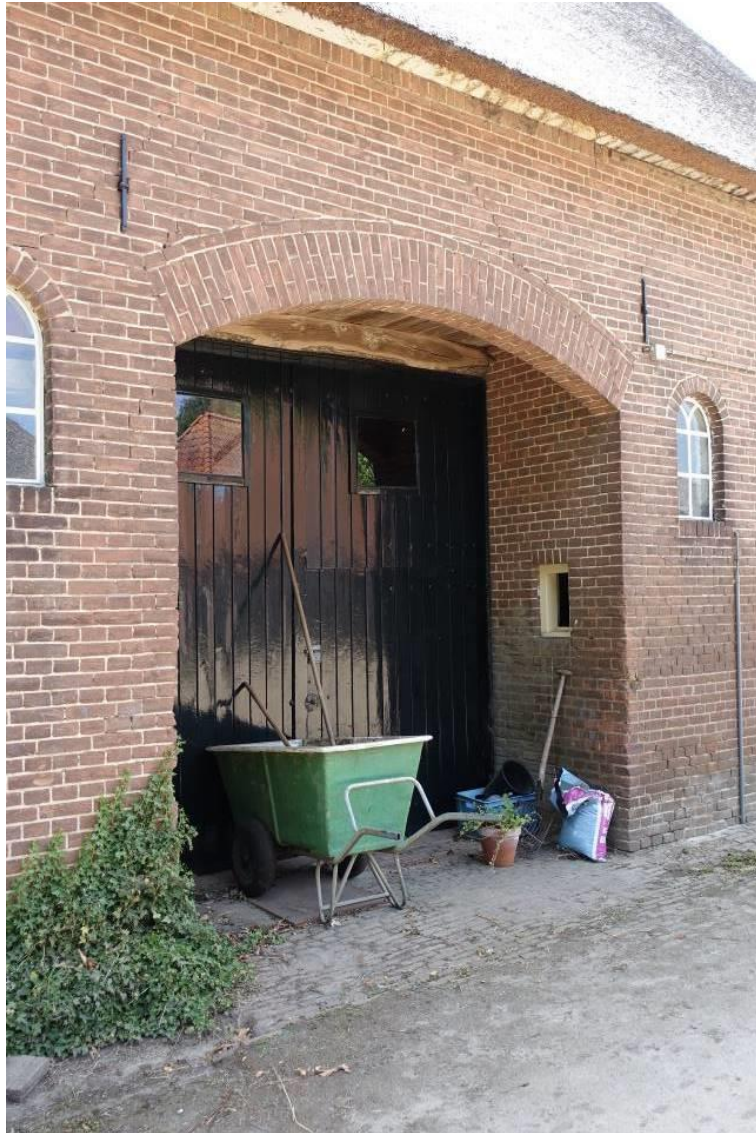
De huidige, uit de late 19^{de} eeuw daterende opzet met deeldeuren in een ondiep portaal is een latere variant van het onderschoer

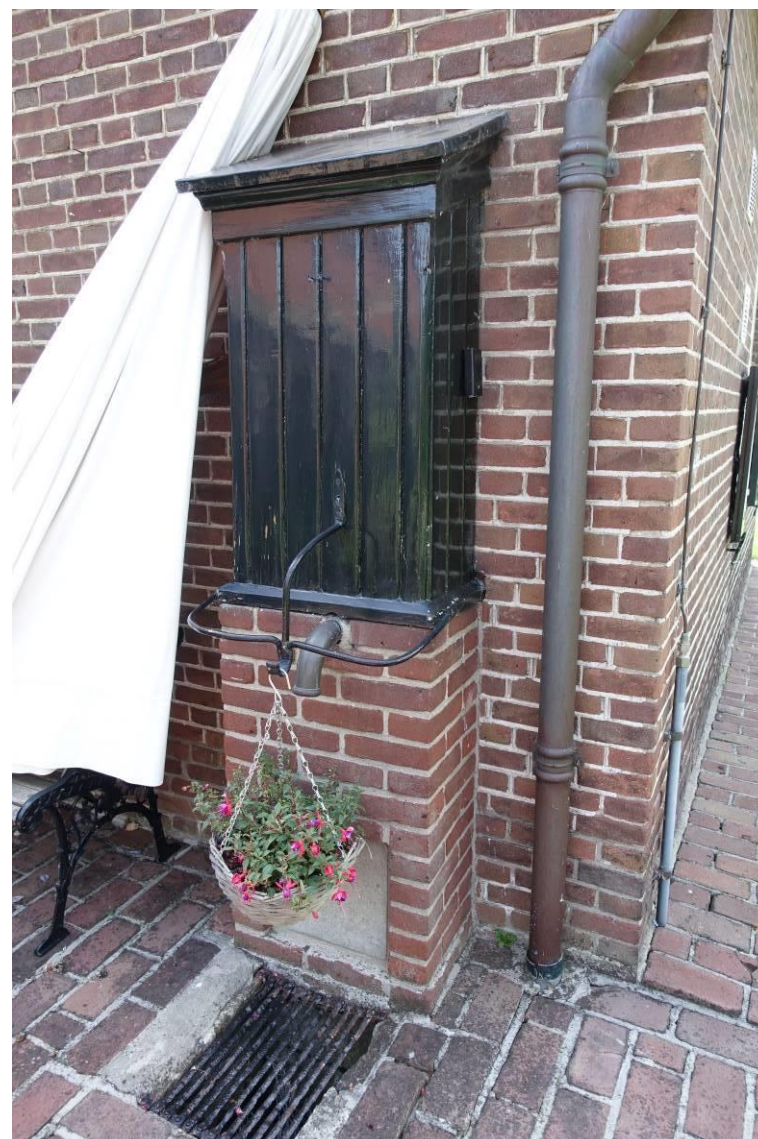
De later tegen de achtergevel van de enskamer gebouwde pomp

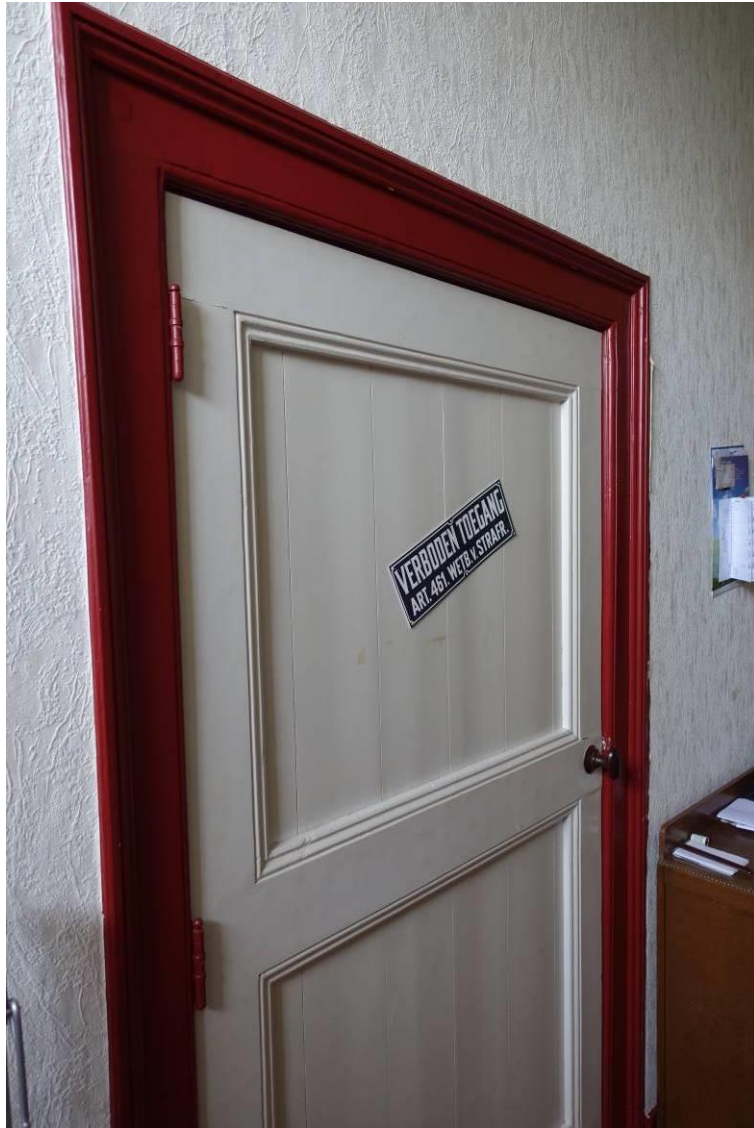
Gereconstrueerde opgeklampte deur van de opkamer in de linker gangwand

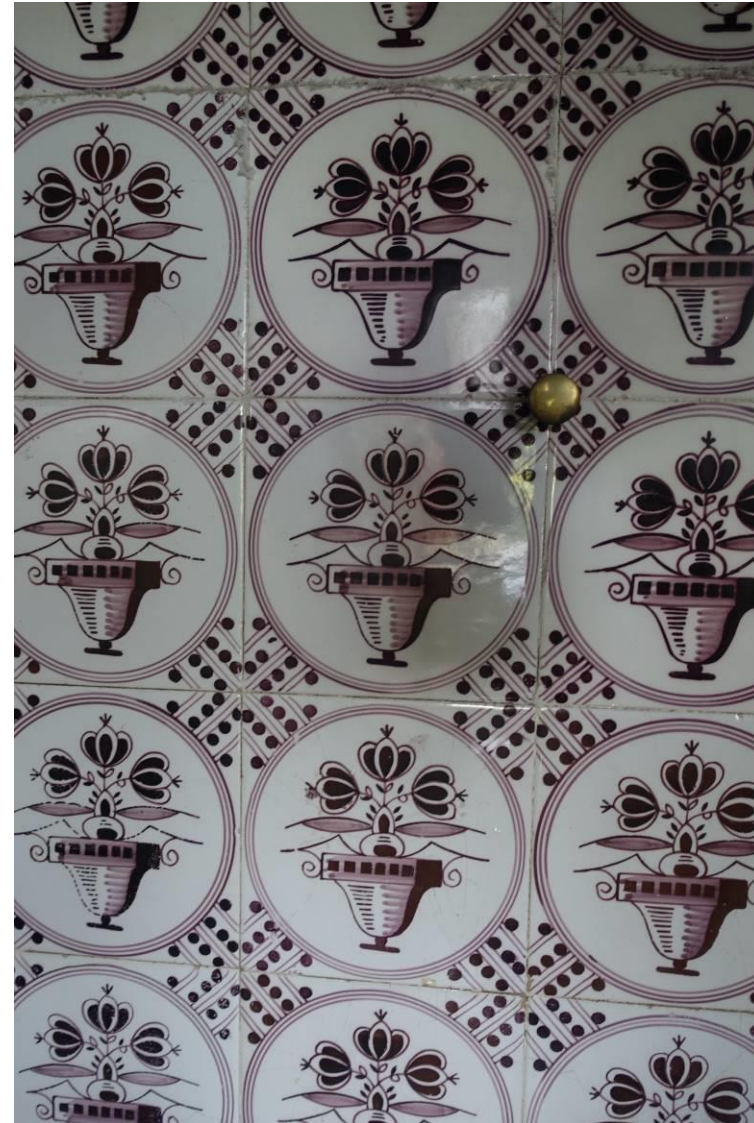
Detail 19^{de}-eeuwse 'bloemenvaastegels'

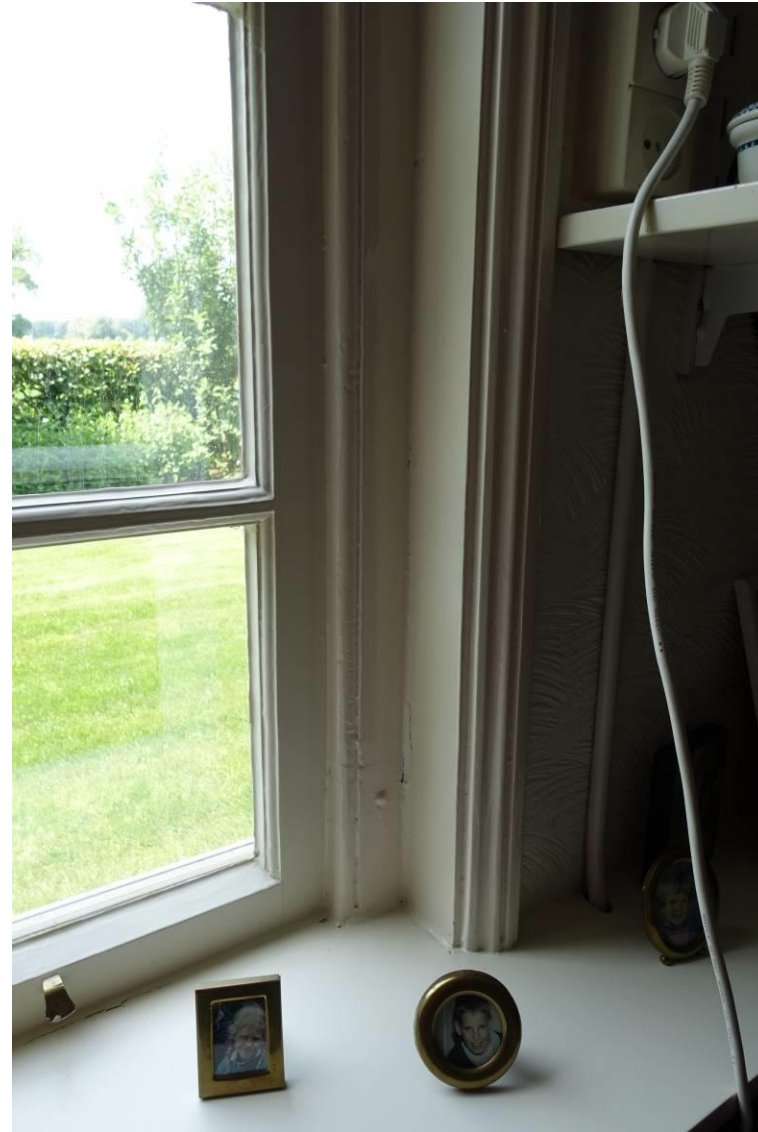
Detail omlijsting en vernieuwde vensterbank voorkamervenster

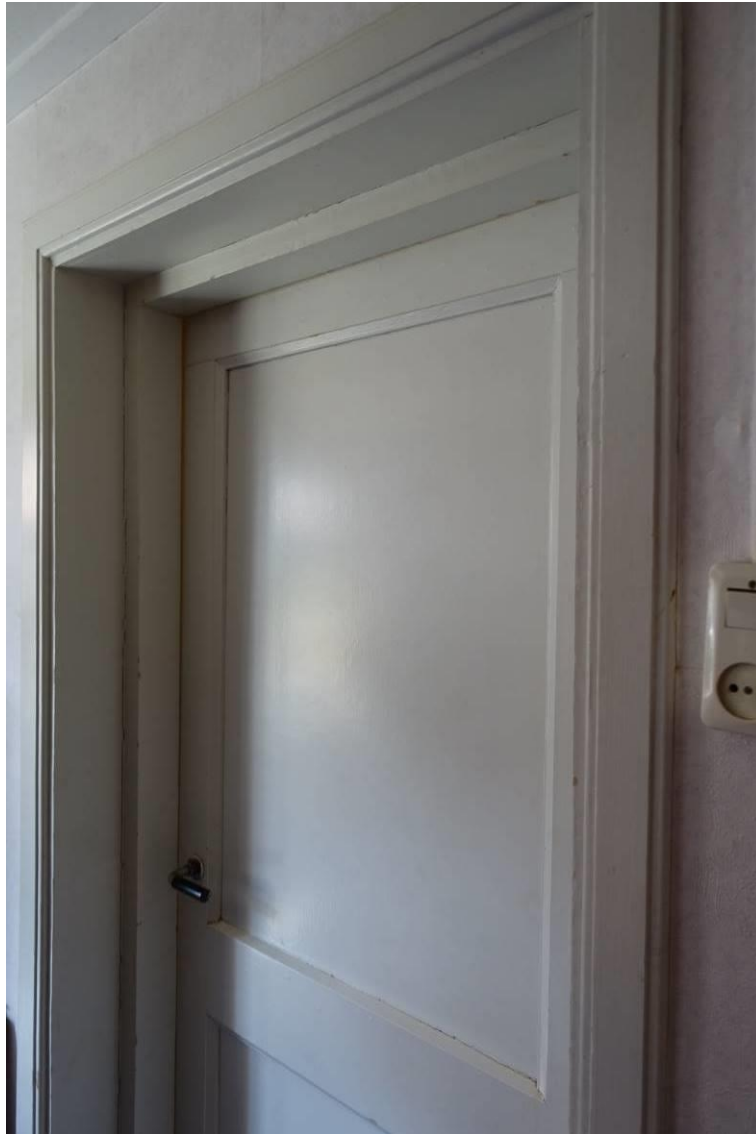
Opgeklampte deur met profilering als 'Bruynzeeldeuren'.

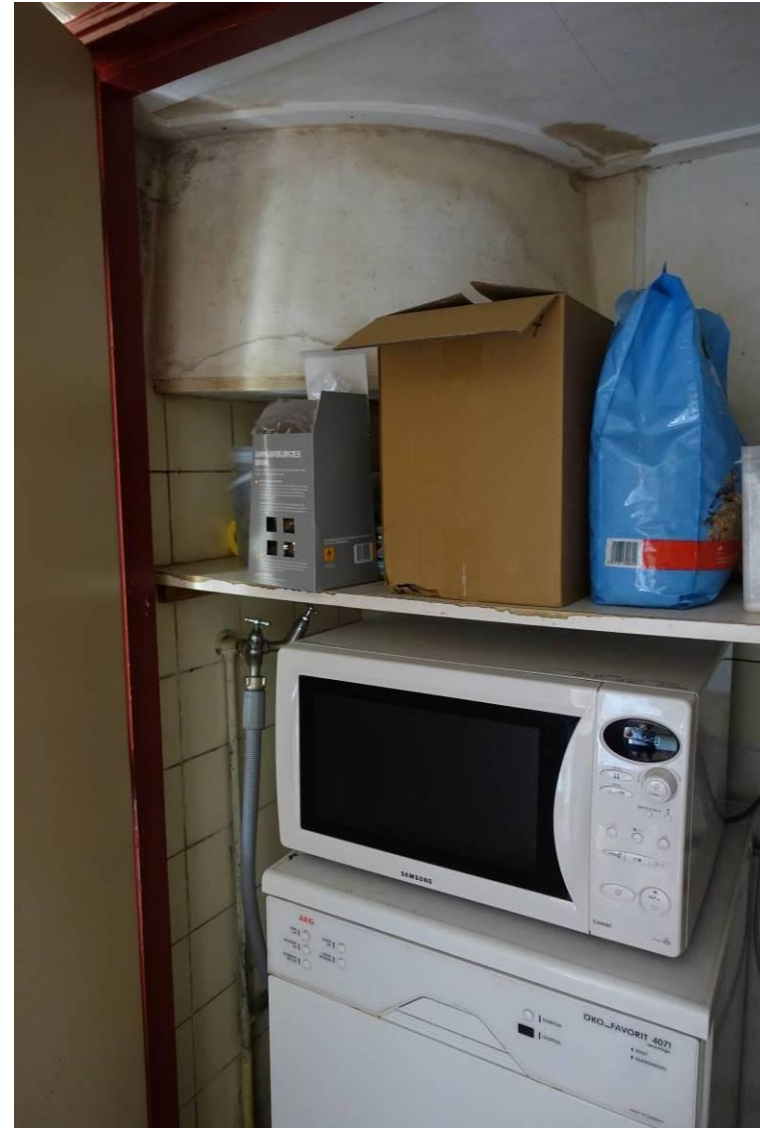
In de linker kast achter de hal bevindt zich nog een halfronde schouw

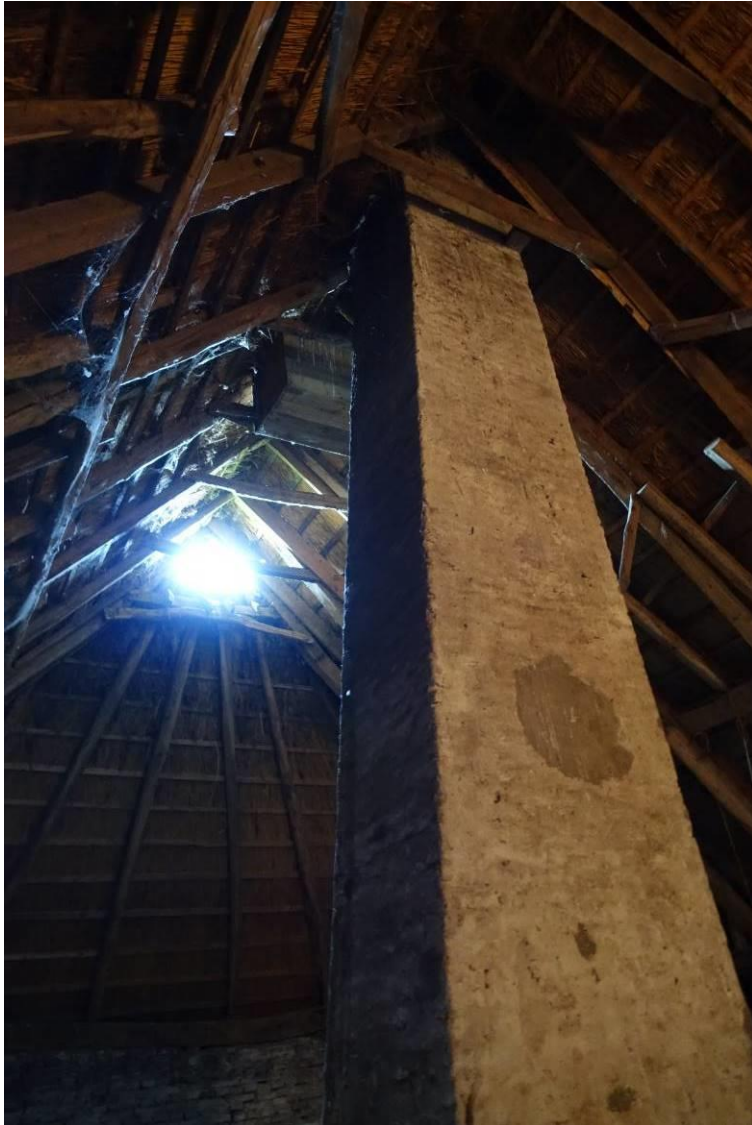
Vernieuwd rookkanaal boven de historische schouw van de voorkamer

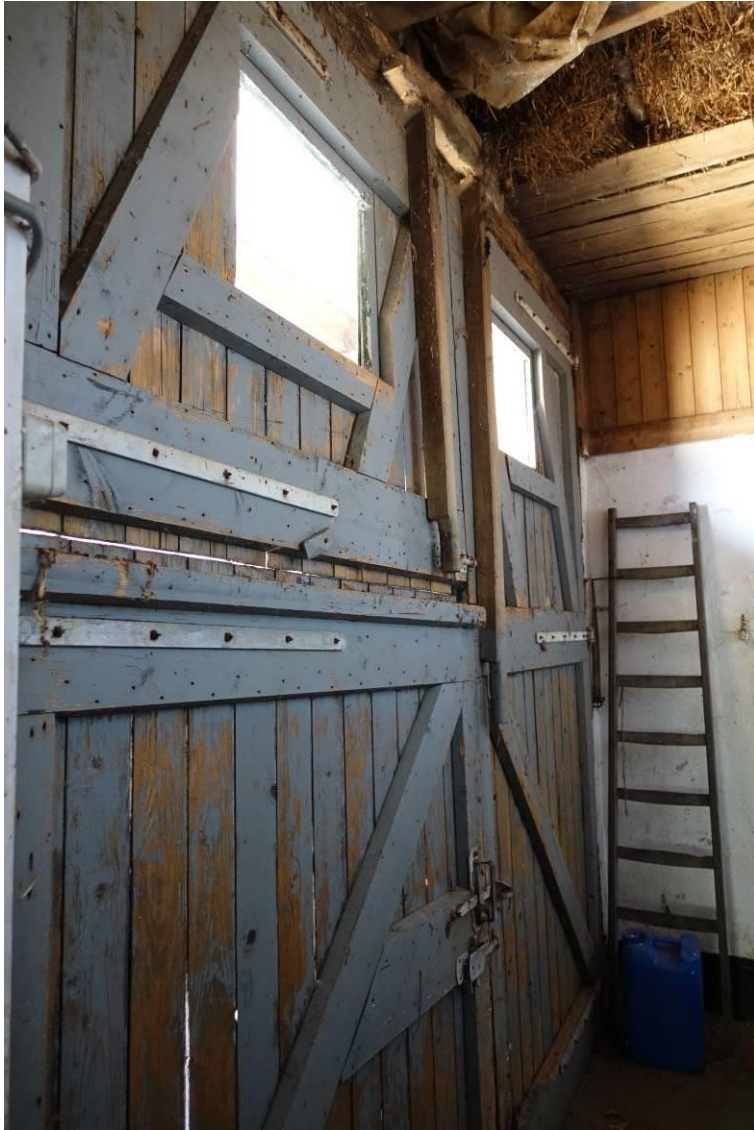
Overzicht vernieuwde deeldeuren (XXc)

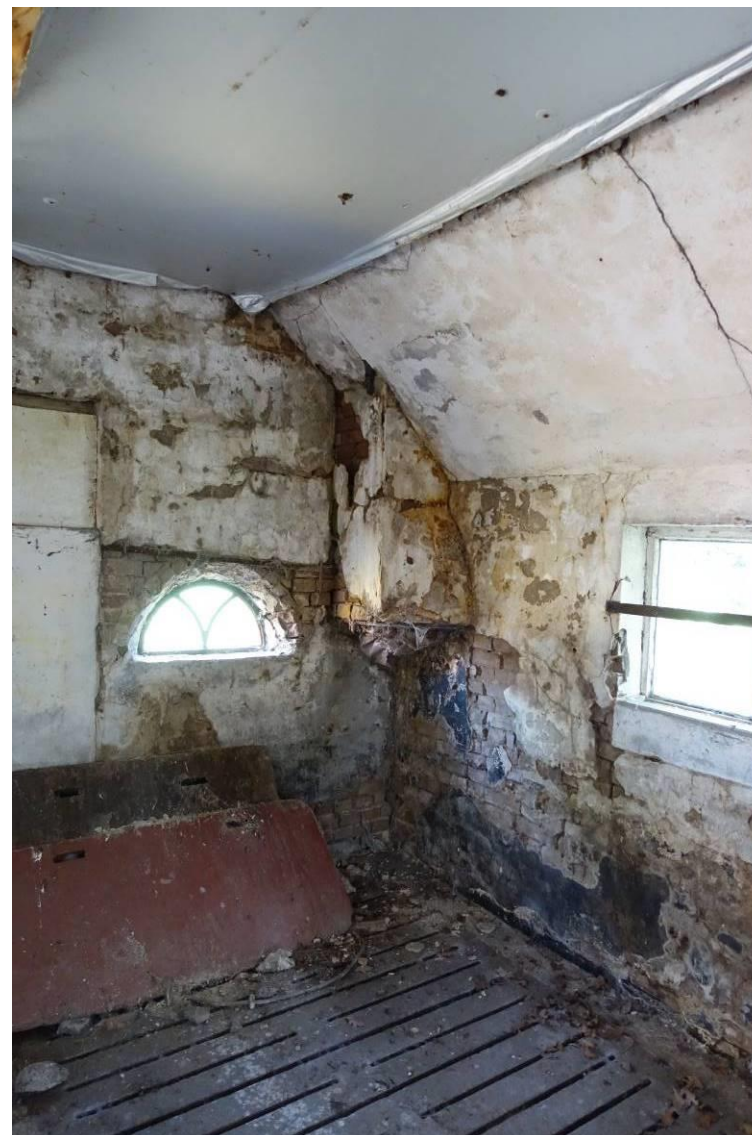
De in de zuidoosthoek aanwezige, zeer eenvoudige schouw t.b.v. de bereiding van varkensvoer

In de zuidoosthoek bevindt zich een zeer eenvoudige gemetselde boezem. Hier bevond zich eerder waarschijnlijk een kookpot t.b.v. varkensvoer.

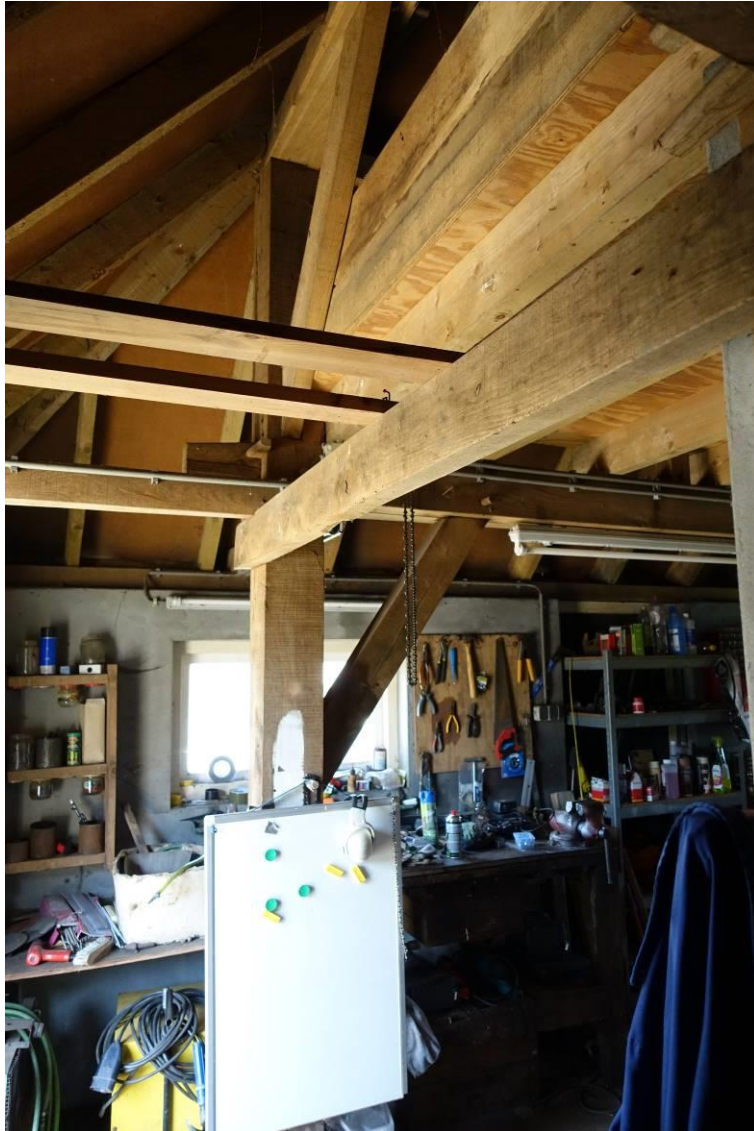
Zicht op de ankerbalkgebintconstructie van de garage/berging
