BOUW- EN CULTUURHISTORISCH WAARDESTELLEND ONDERZOEK

# BOERDERIJCOMPLEX SCHOLTEN

Velhorst 6 Lochem

DEEL B – Voorwaardentabellen

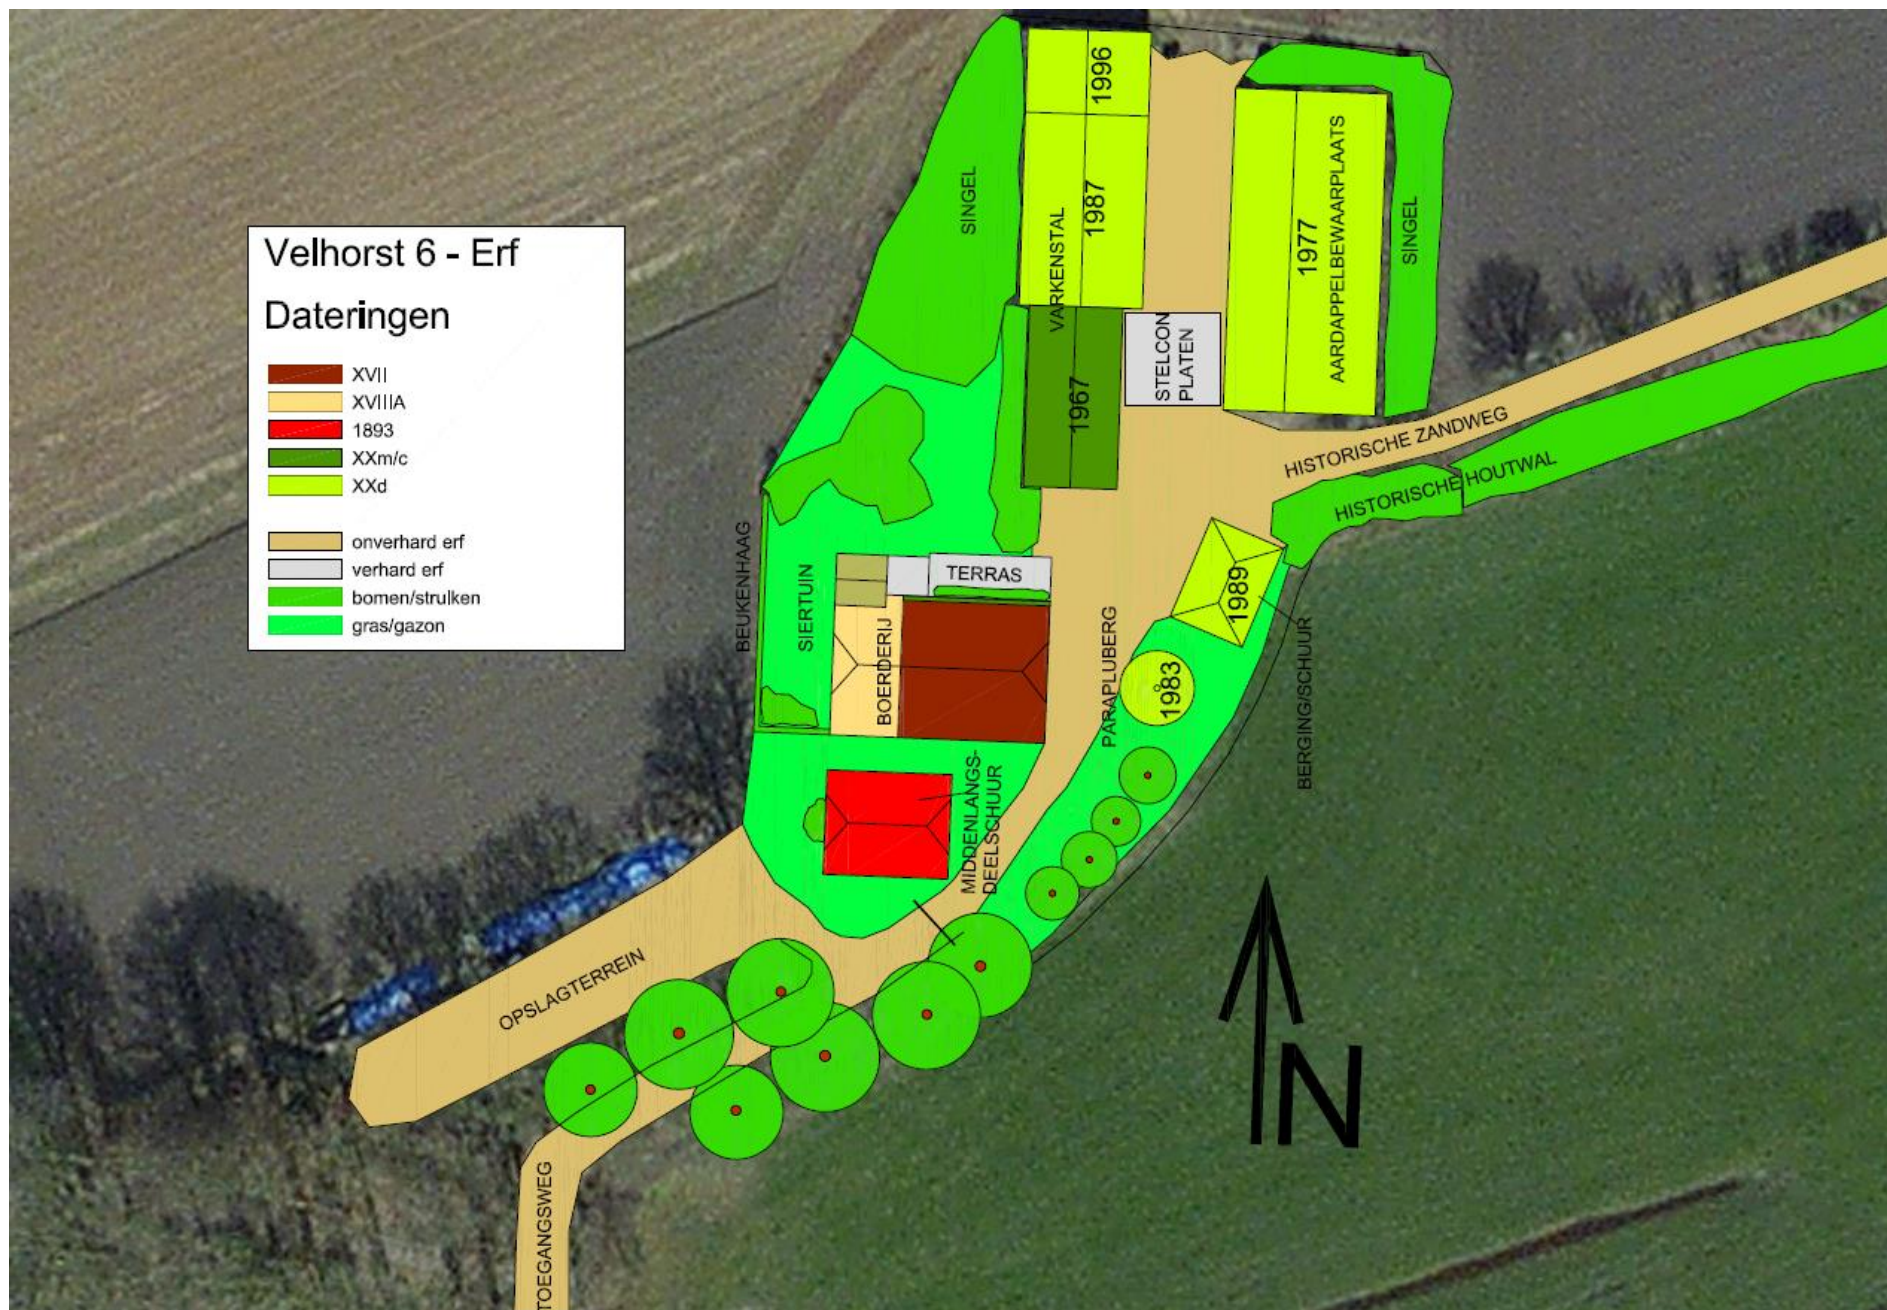
Het erf en hierop aanwezige elementen. Onderlegger: Bing.com/maps
