WE vom 01.06.... Fa. -----

Frässpindel Leadwell V40 15T SK40

Frässpindel Ausstoß steckt, die Spindel wurde bis zum Stillstand betrieben, Reparatur sehr aufwändig.

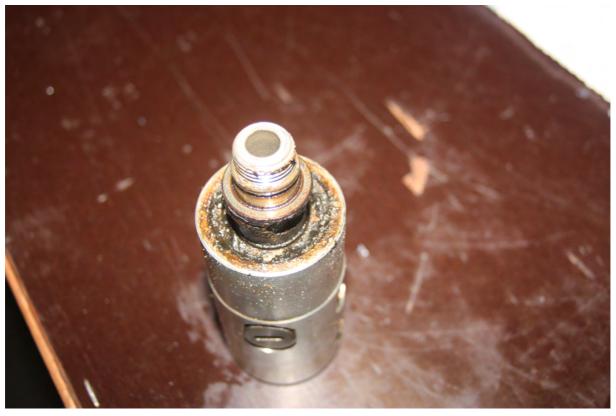
DDF defekt, stark verschmutzt

- Spannsatz überholen, Tellerfedern erneuern
- Zugstange prüfen, Instandsetzen ggf. erneuern
- Übergabestück für IKZ Instandsetzen , ggf. erneuern
- DDF erneuern

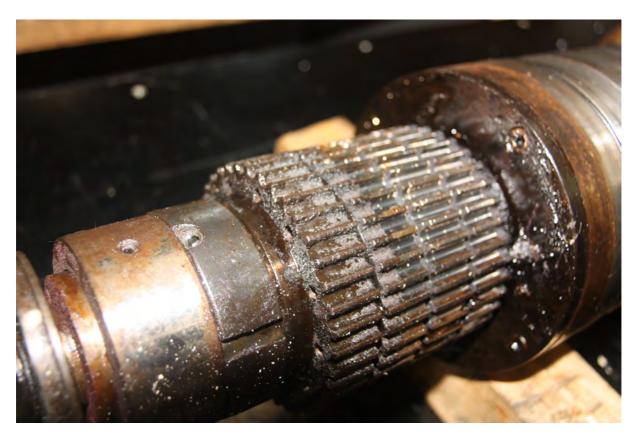
DDF undicht

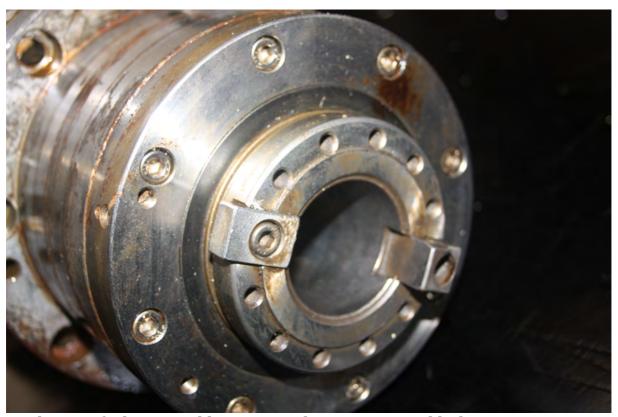
Werkzeugaufnahme verschlissen, Mitnehmer einseitig schlecht

- Werkzeugkonus schleifen

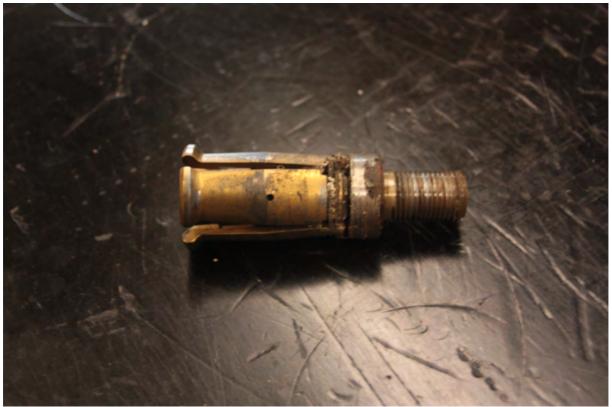
Spannzange stark verschmutzt

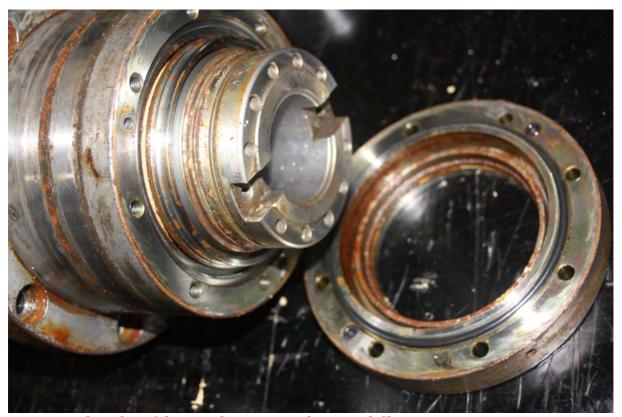
Wassereinbruch auf der Werkzeugseite der Spindellagerung

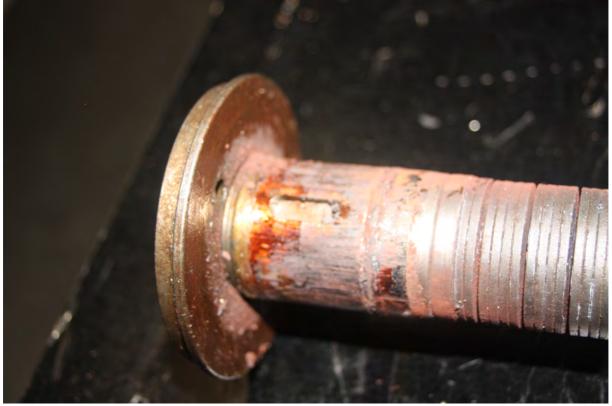
Werkzeugspanner musste ausgepresst werden, völlig festgerostet durch Wassereinbruch

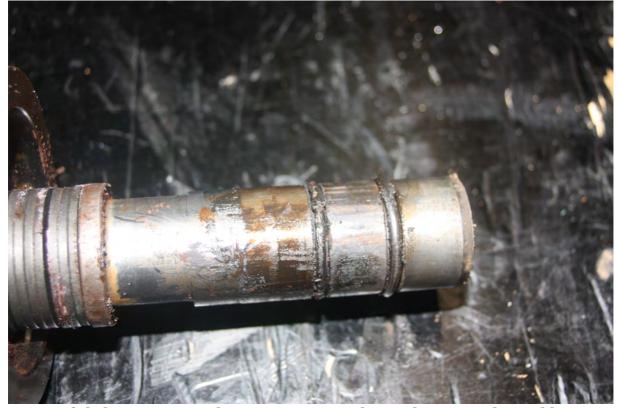
untere Abdichtung vom Werkzeugspanner, stark verschmutzt und verschlissen

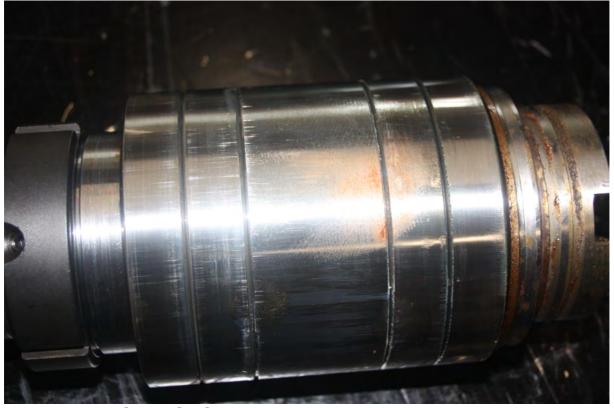
unteres Lagerpaket auch schon mit Rost

- Distanzhülsen Lagervorspannung einschleifen
- Hybridspindellagerung erneuern

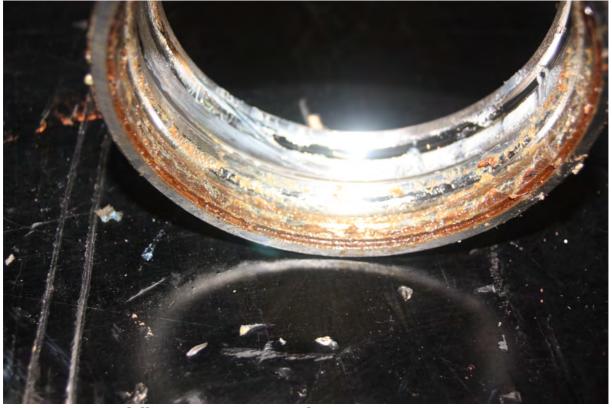
Aussenring Spindellager unteres Lagerpaket
