W0LBE8EE0G8061579

## Angaben zum Fahrzeug

## Erstbewertung

## Schadenzusammenfassung

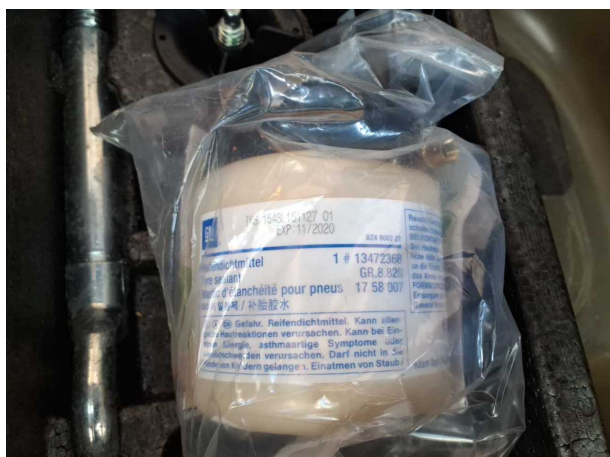
| Nr. | Bauteilgruppe | Beschreibung | Kosten (netto) |
|---|---|---|---|
| 1 | Ausrüstung | Tirefit Füllmittel - abgelaufen - erneuern | |

**Beschädigung #1:** Ausrüstung: Tirefit Füllmittel - abgelaufen - erneuern

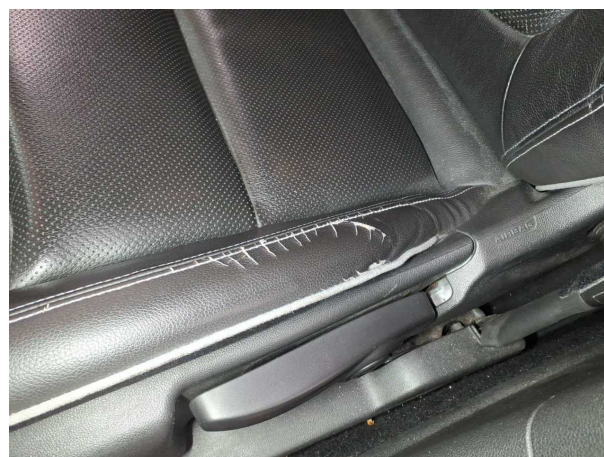
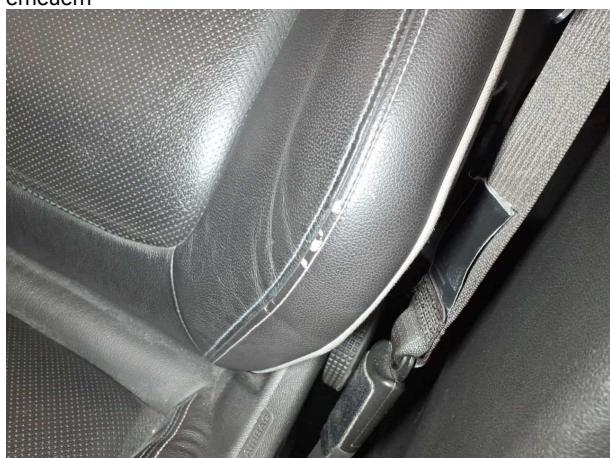
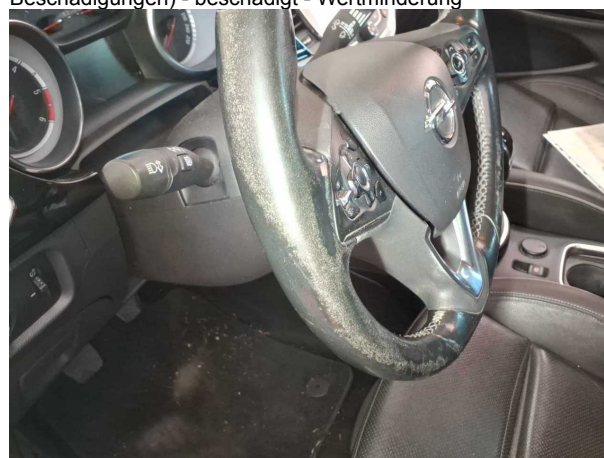
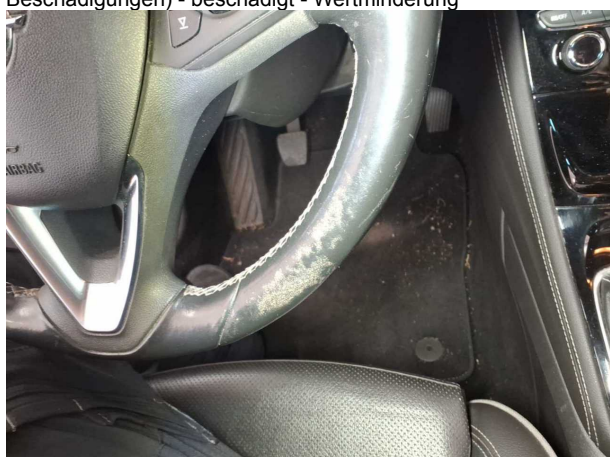
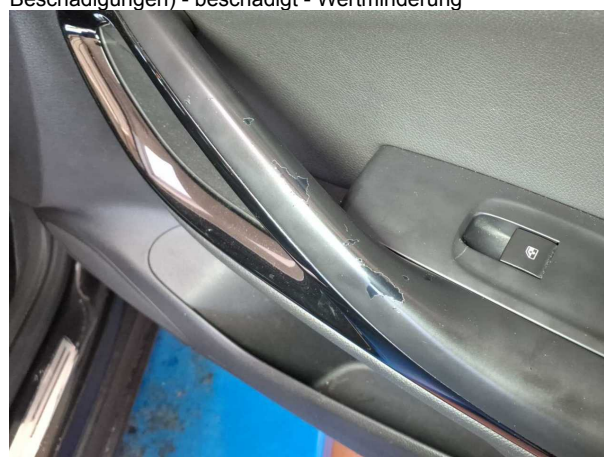
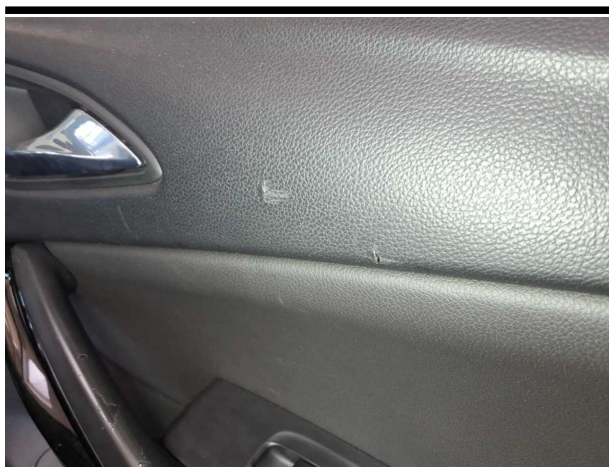
| Nr. | Bauteilgruppe | Beschreibung | Kosten (netto) |
|---|---|---|---|
| 3 | Interieur | Innenraum (Alle groben Beschädigungen) - beschädigt - Wertminderung | |

**Beschädigung #3:** Interieur: Innenraum (Alle groben Beschädigungen) - beschädigt - Wertminderung

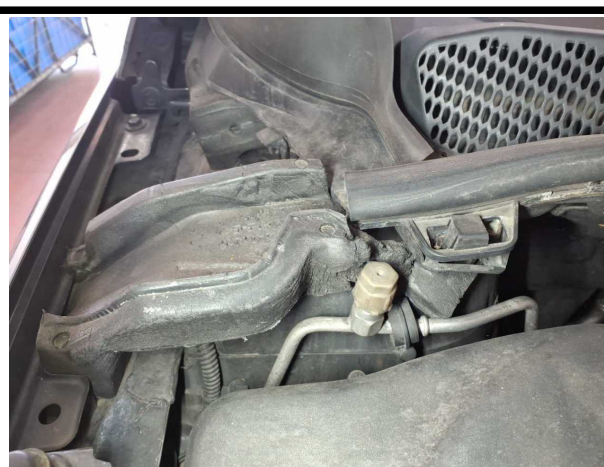
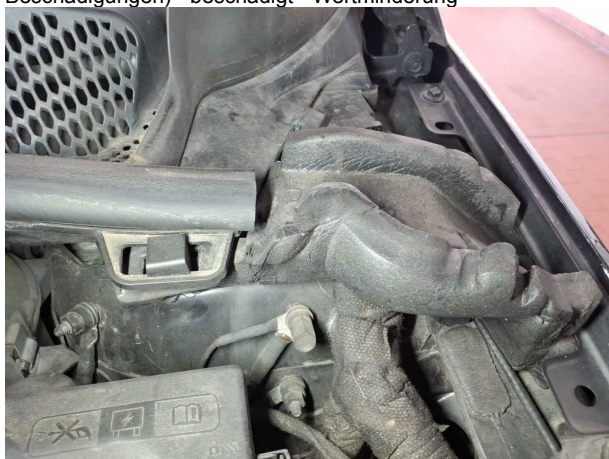
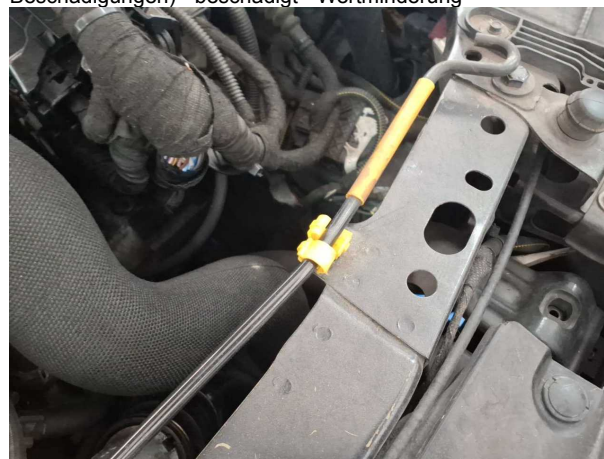
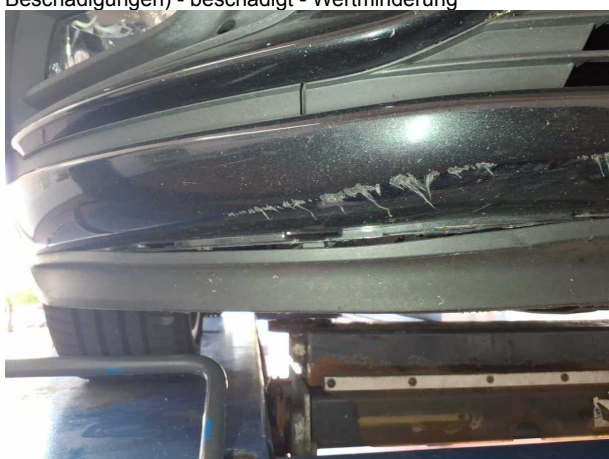
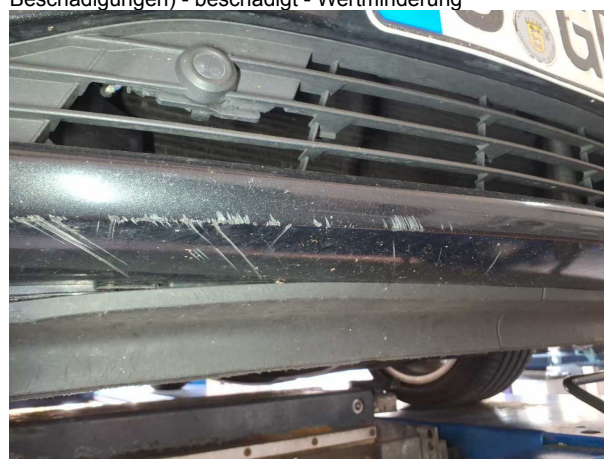
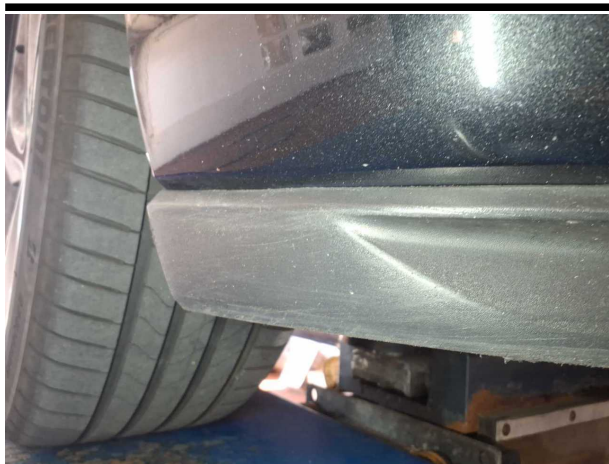
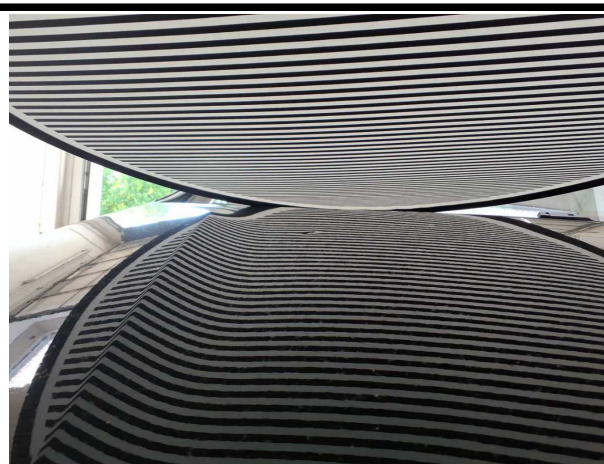
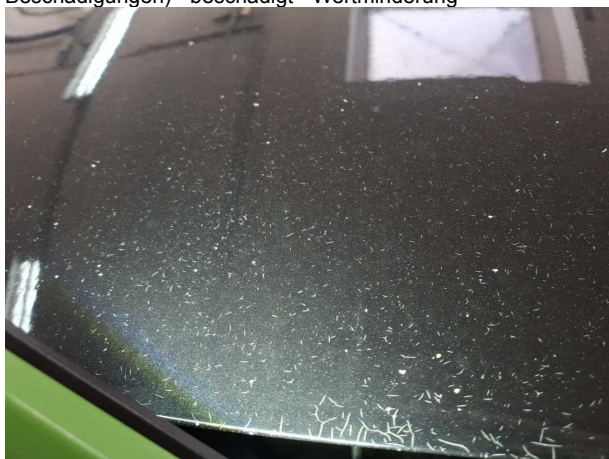
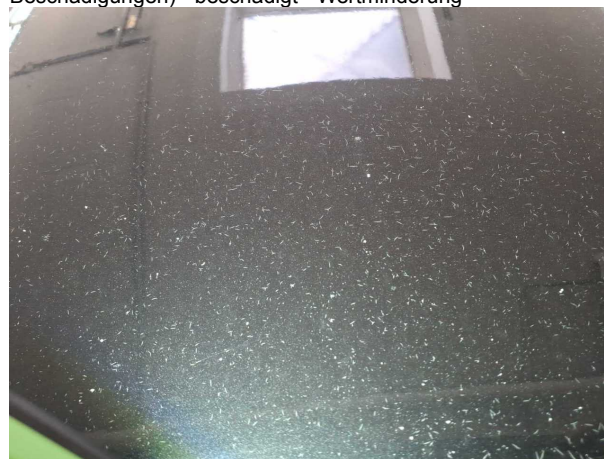
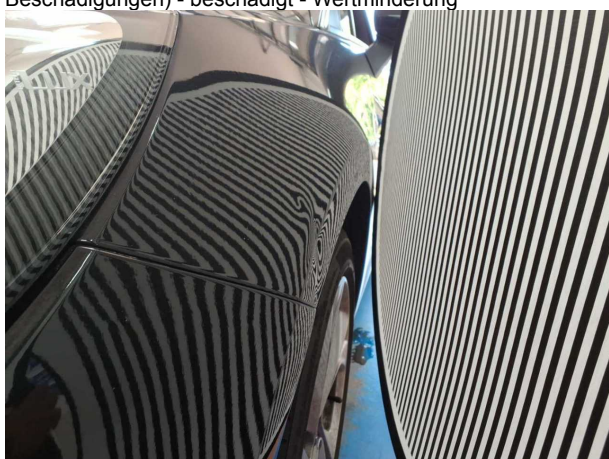
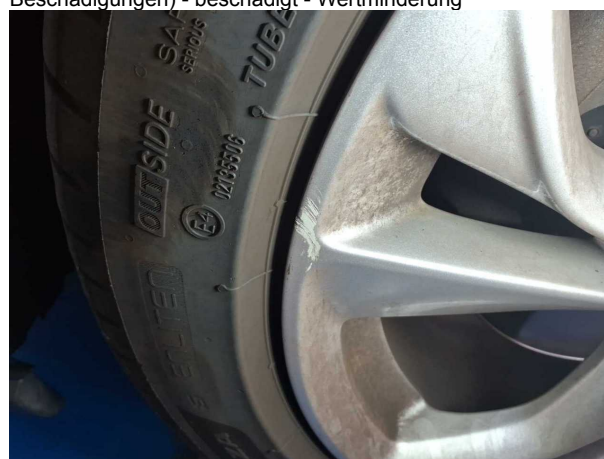
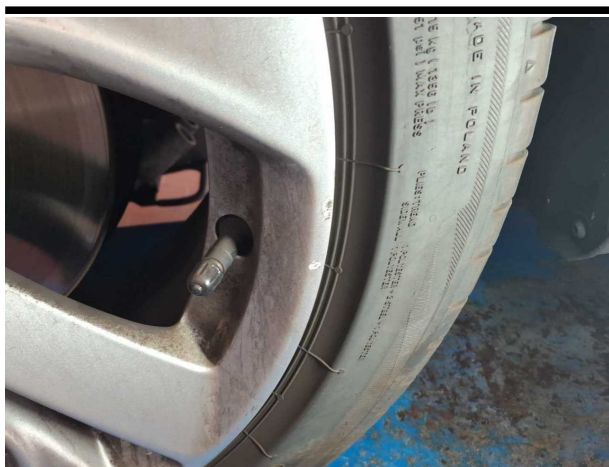
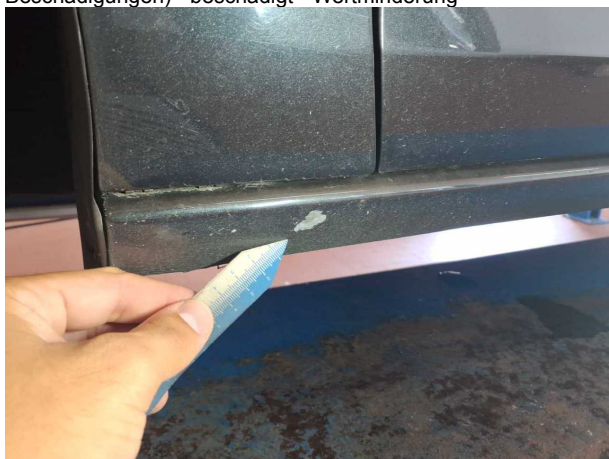
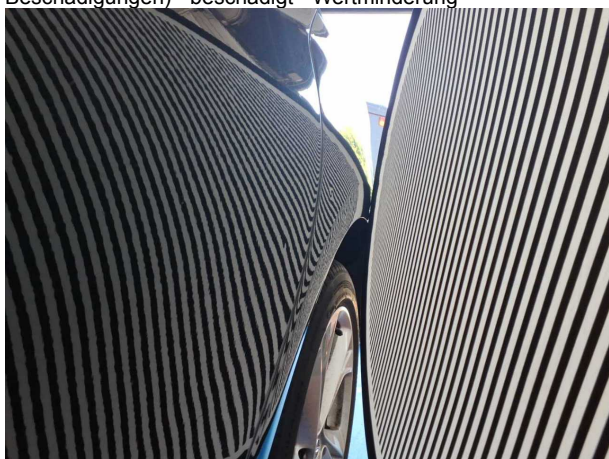
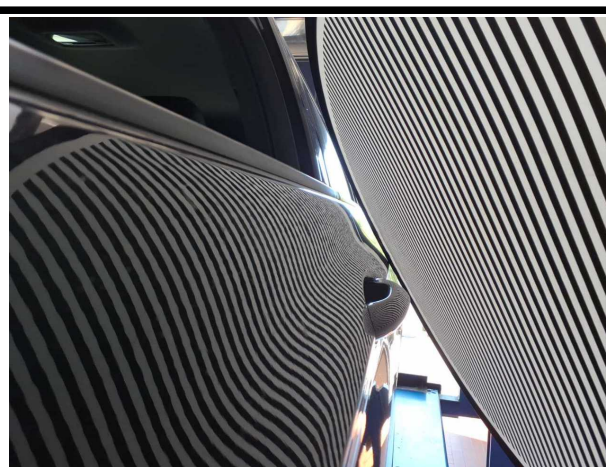
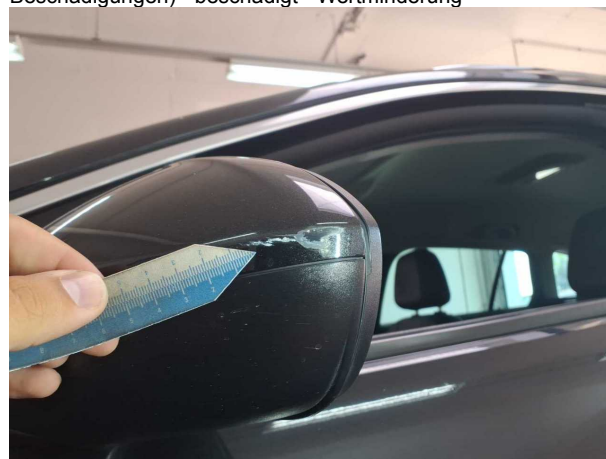
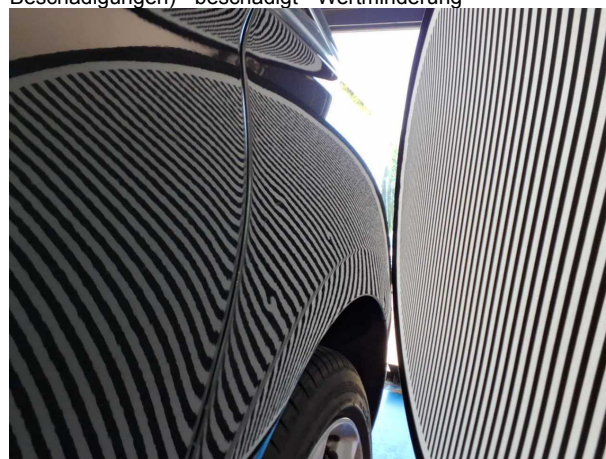
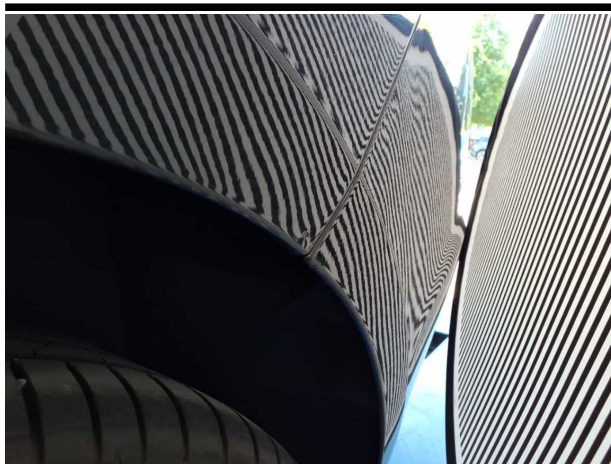
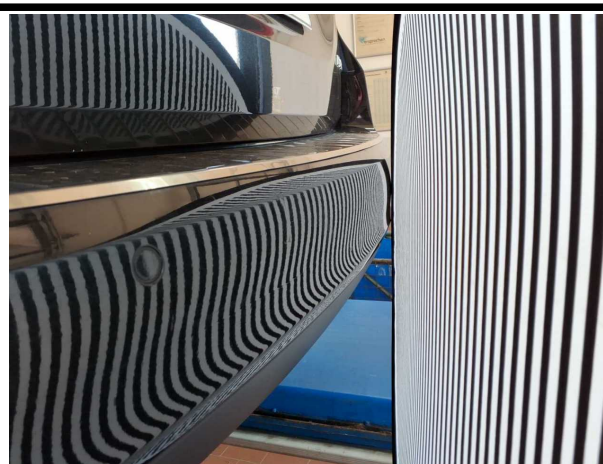
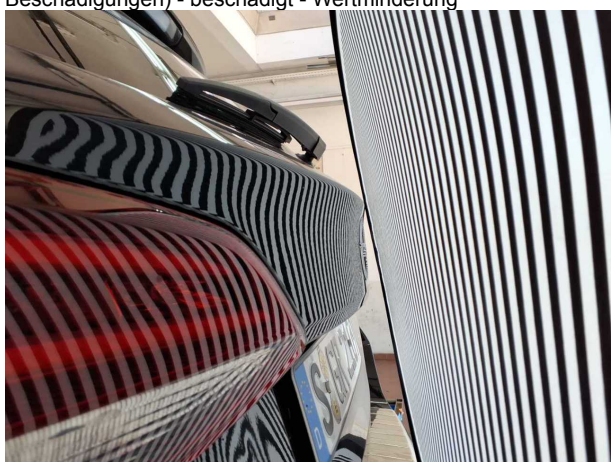
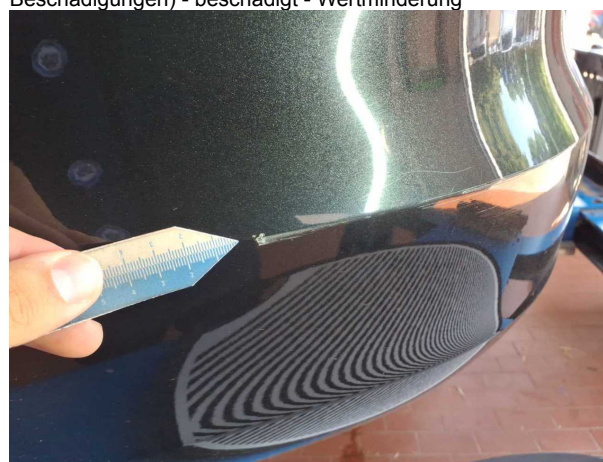
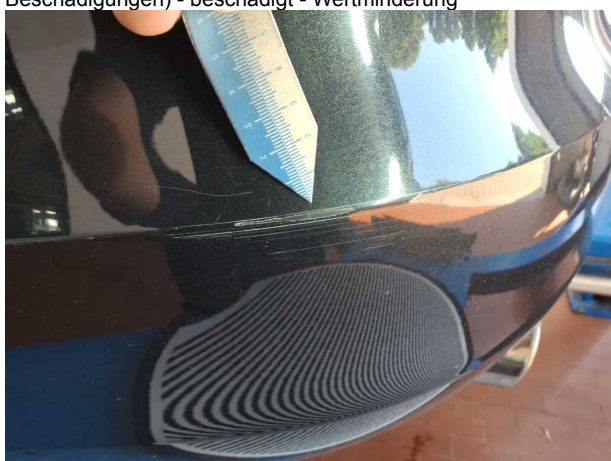
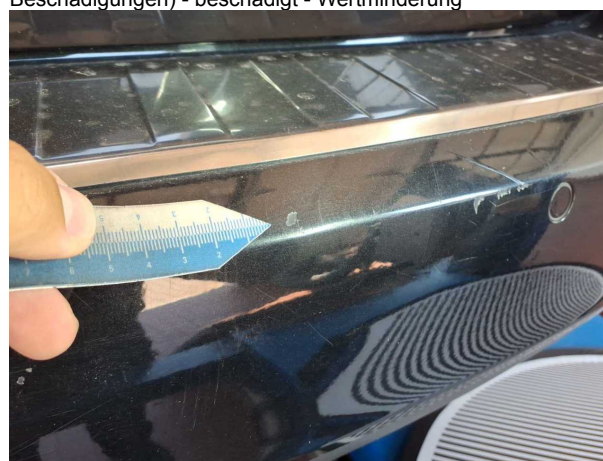
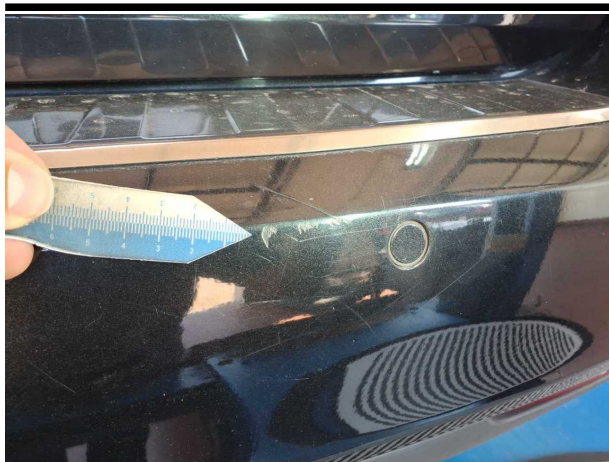
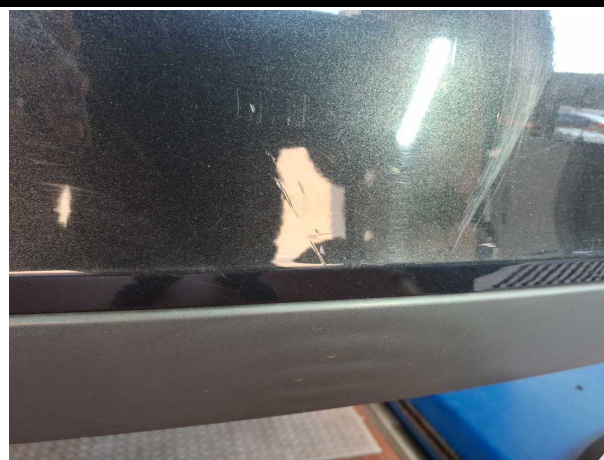
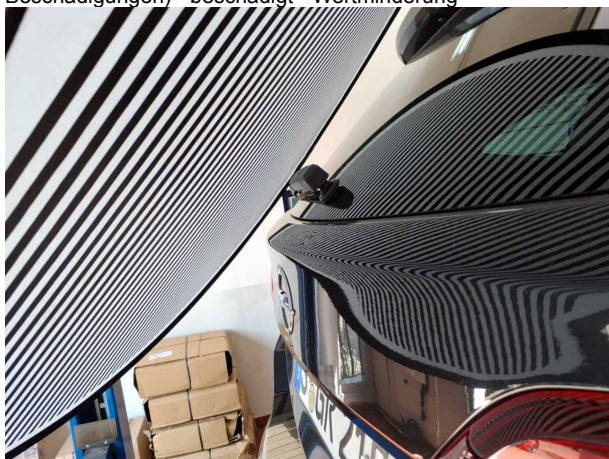
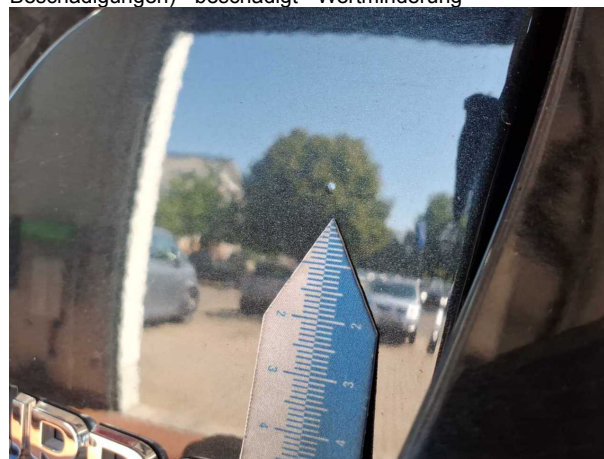
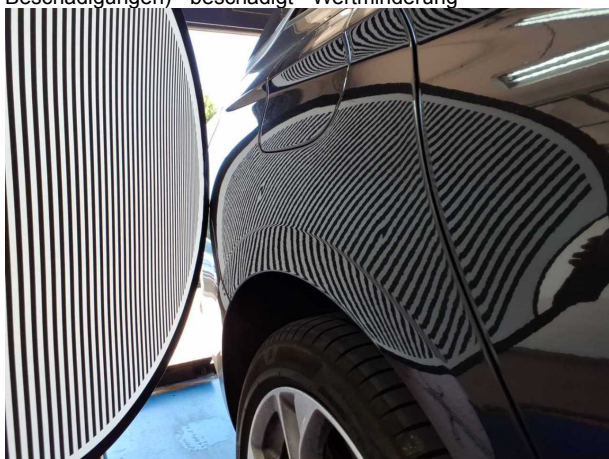
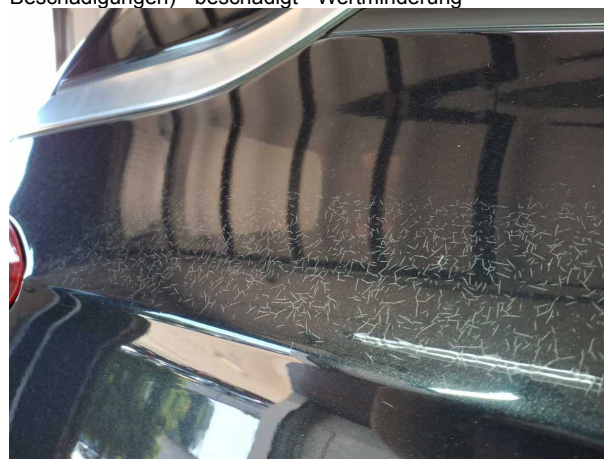
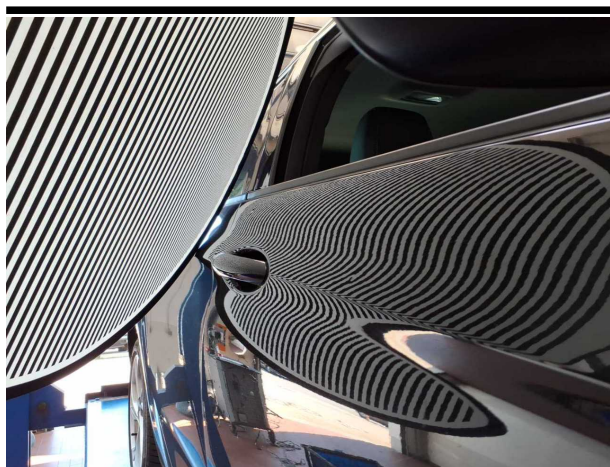
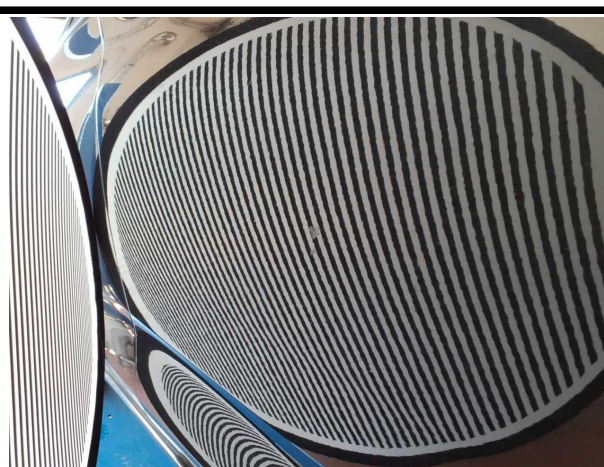
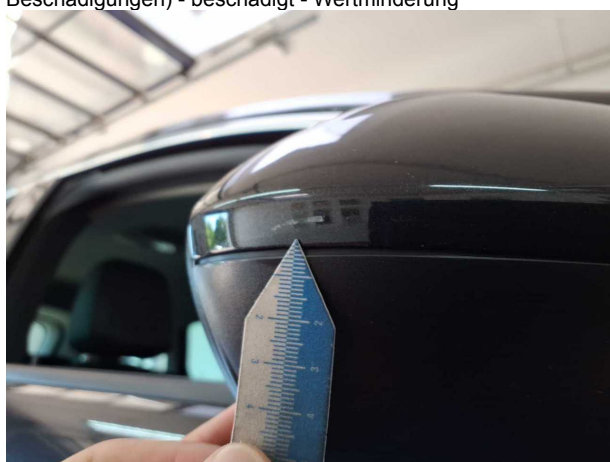
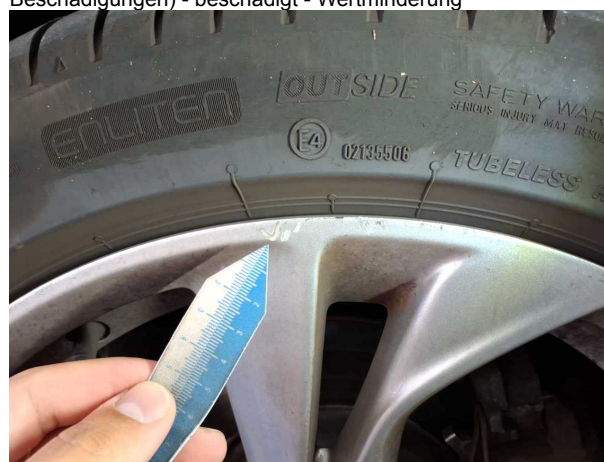
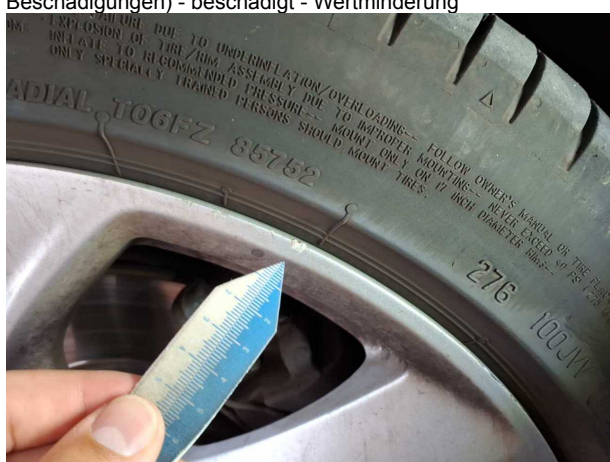
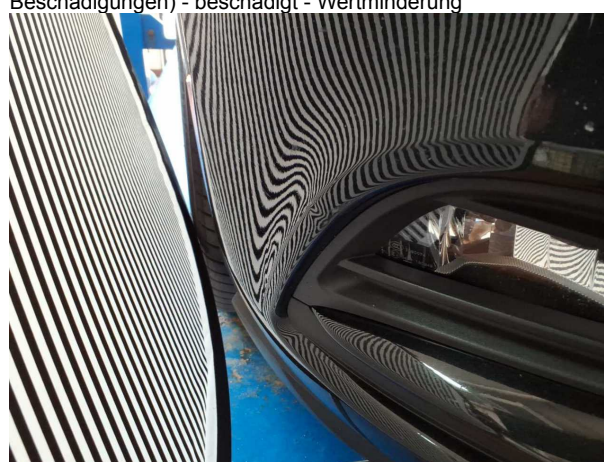
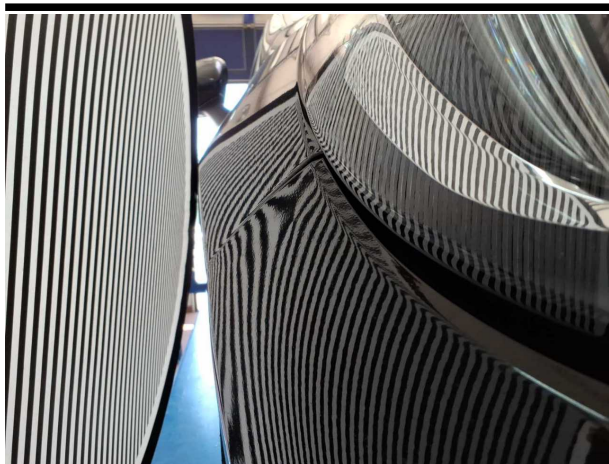
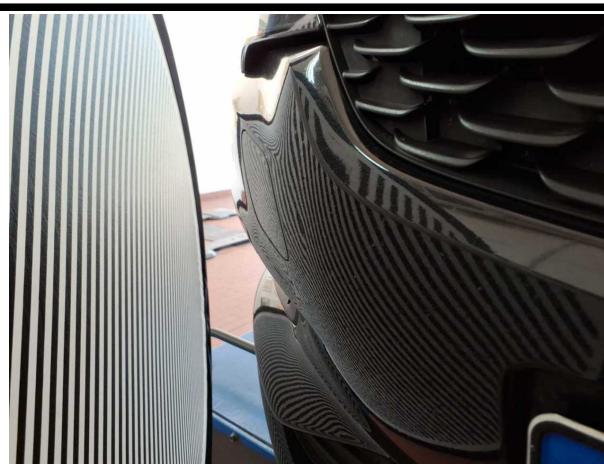
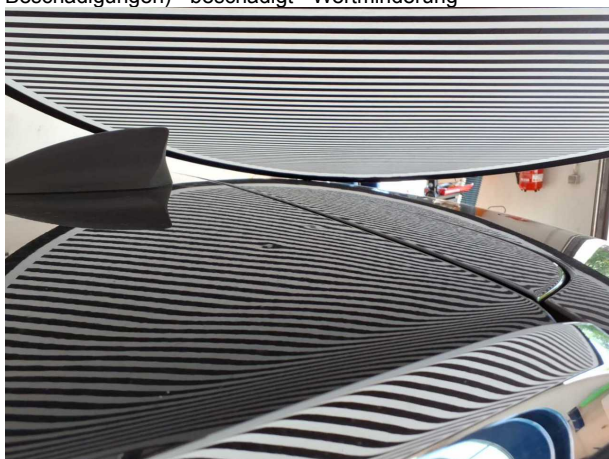
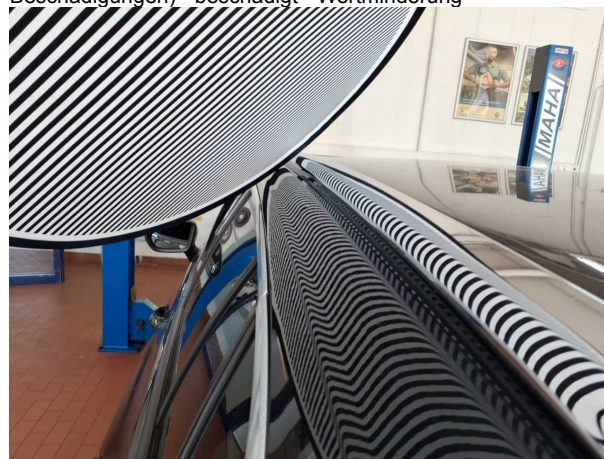
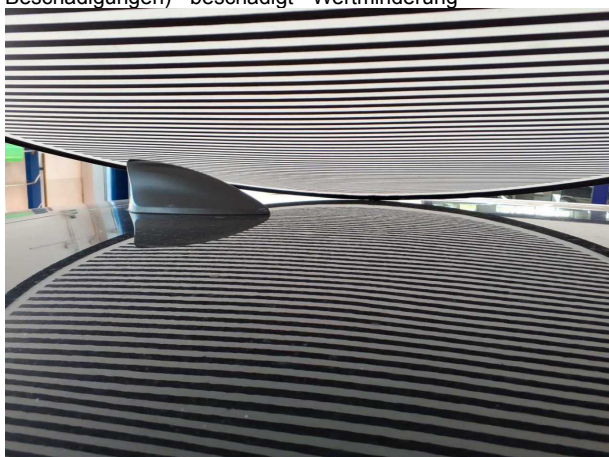
| Nr. | Bauteilgruppe | Beschreibung | Kosten (netto) |
|---|---|---|---|
| 4 | Karosserie | Karosserie (Alle groben Beschädigungen) - beschädigt - Wertminderung | |

**Beschädigung #4:** Karosserie: Karosserie (Alle groben Beschädigungen) - beschädigt - Wertminderung
