**WAUZZZF46HA115653**

## Angaben zum Fahrzeug

## Hereinnahmebewertung

### Wertmindernde Faktoren

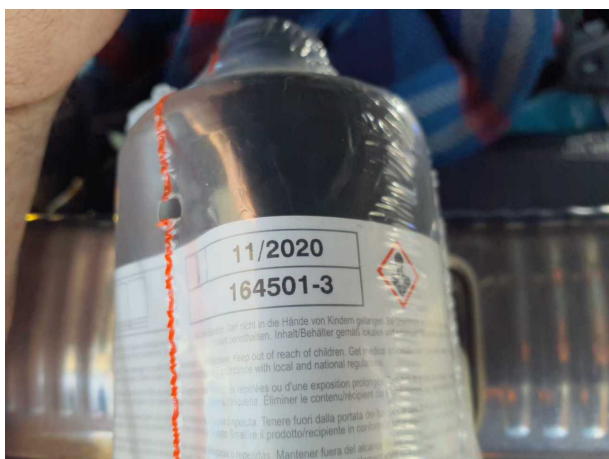
| Nr. | Bauteilgruppe | Beschreibung | Kosten (netto) |
|---|---|---|---|
| 1 | Ausrüstung | Tirefit Füllmittel - abgelaufen - erneuern | |

**Beschädigung #1:** Ausrüstung: Tirefit Füllmittel - abgelaufen - erneuern

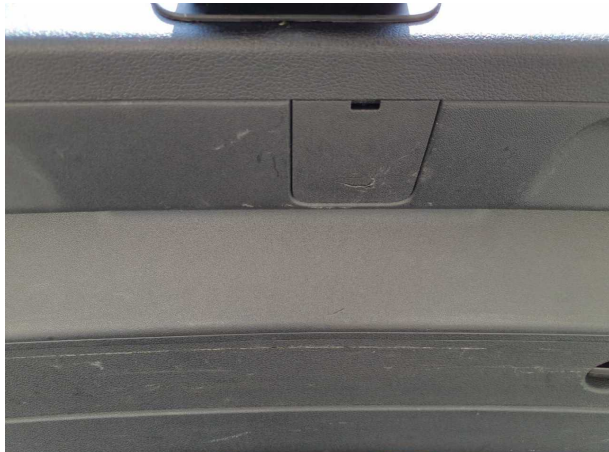
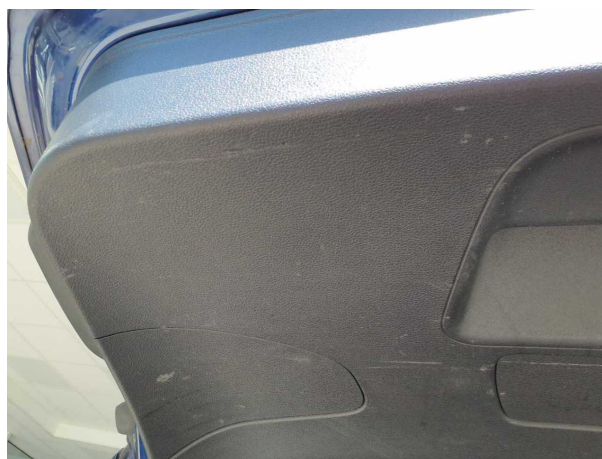
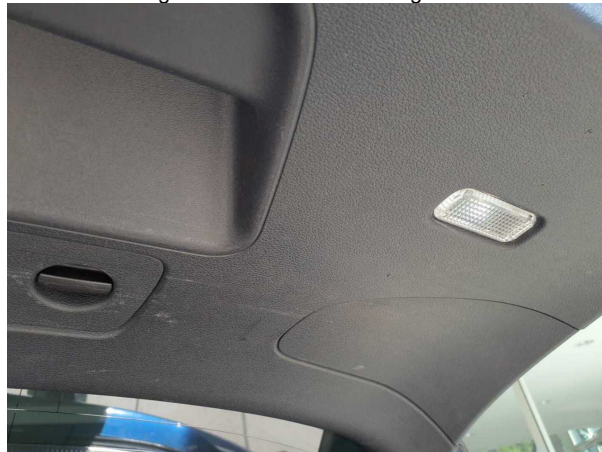
| Nr. | Bauteilgruppe | Beschreibung | Kosten (netto) |
|---|---|---|---|
| 2 | Verkleidungen/Abdeckungen | Heckdeckel, Innenverkleidung - Kratzer - Wertminderung | |

**Beschädigung #2:** Verkleidungen/Abdeckungen: Heckdeckel, Innenverkleidung - Kratzer - Wertminderung

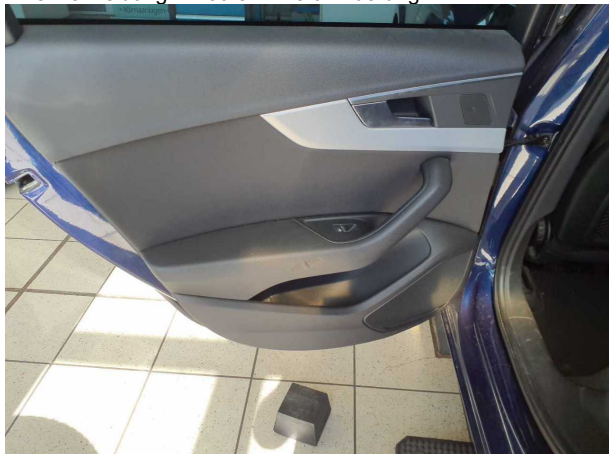
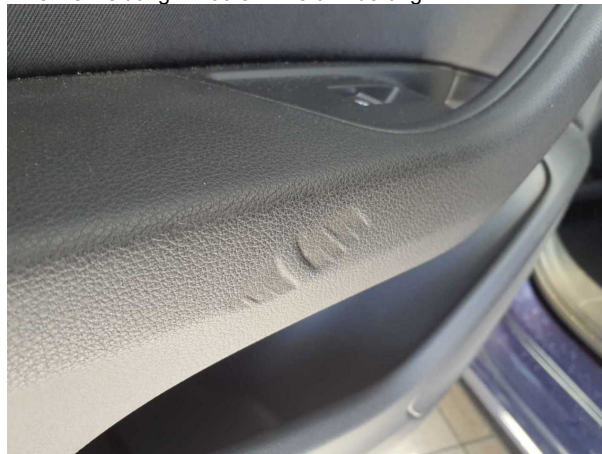
| Nr. | Bauteilgruppe | Beschreibung | Kosten (netto) |
|---|---|---|---|
| 3 | Verkleidungen/Abdeckungen | Türverkleidung hinten links - Delle(n) - Wertminderung | |

**Beschädigung #3:** Verkleidungen/Abdeckungen: Türverkleidung hinten links - Delle(n) - Wertminderung

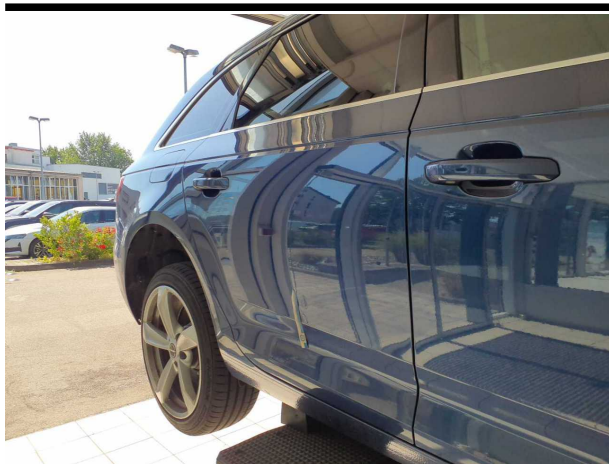
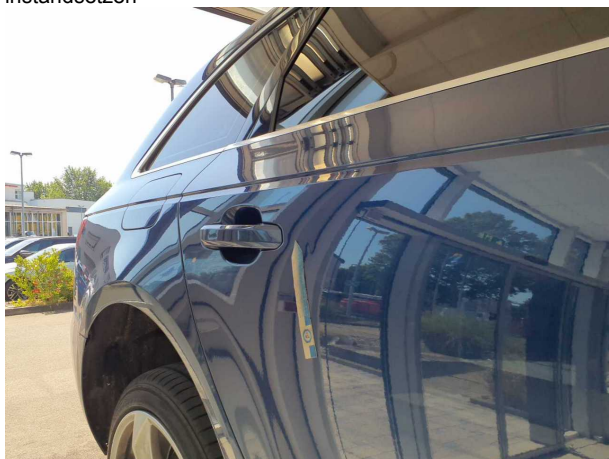
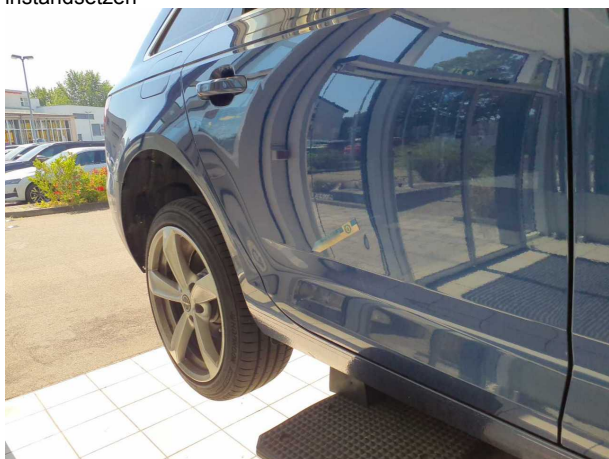
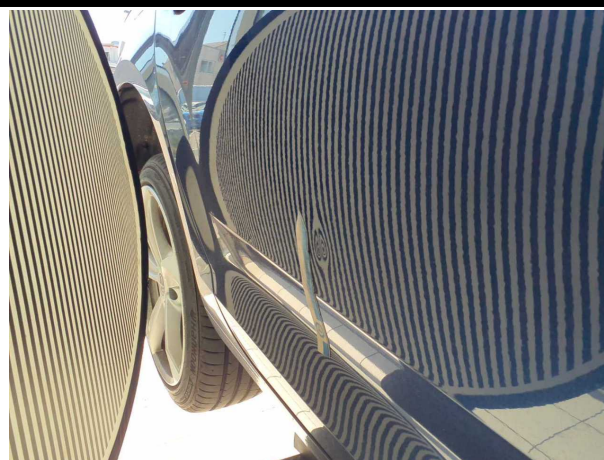
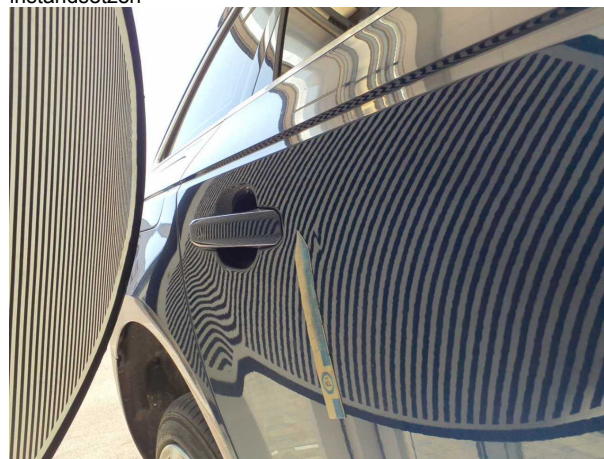
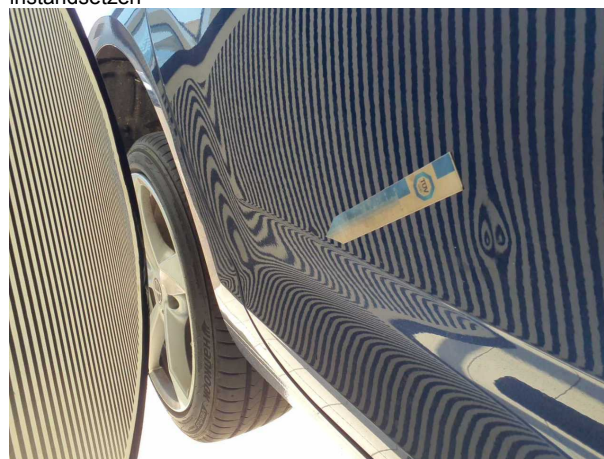
| Nr. | Bauteilgruppe | Beschreibung | Kosten (netto) |
|---|---|---|---|
| 4 | Tür hinten rechts | Tür - Delle(n) - sanft instandsetzen | |

**Beschädigung #4:** Tür hinten rechts: Tür - Delle(n) - sanft instandsetzen

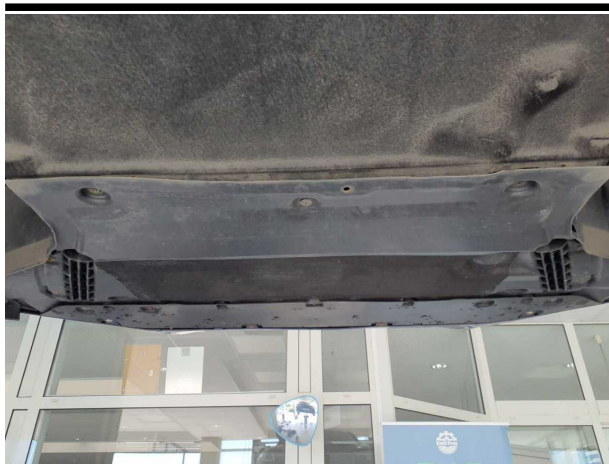
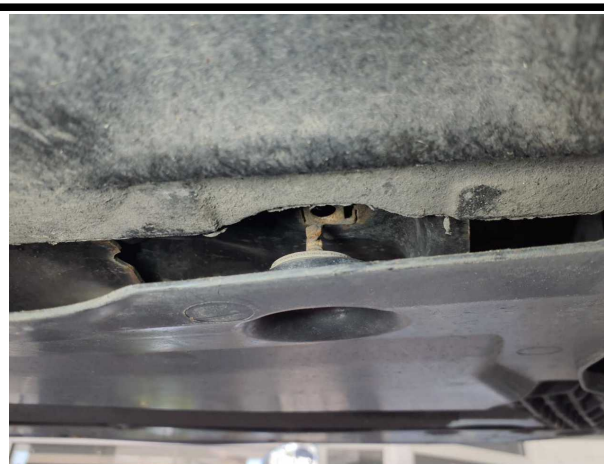
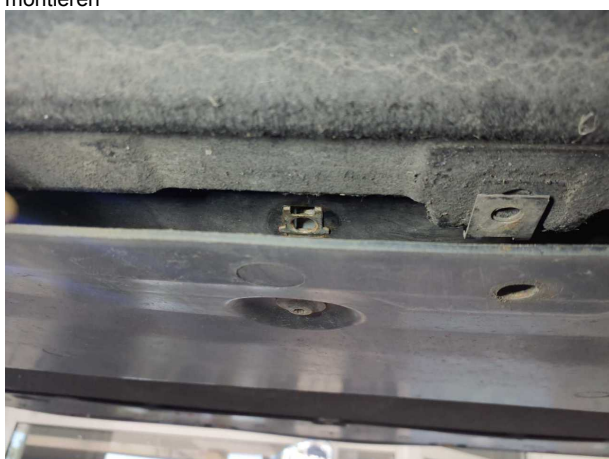
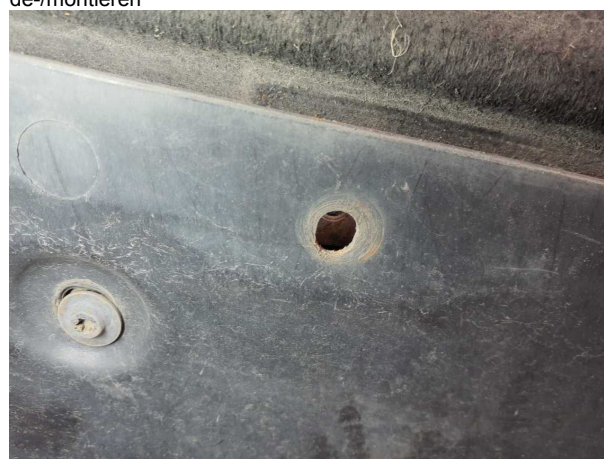
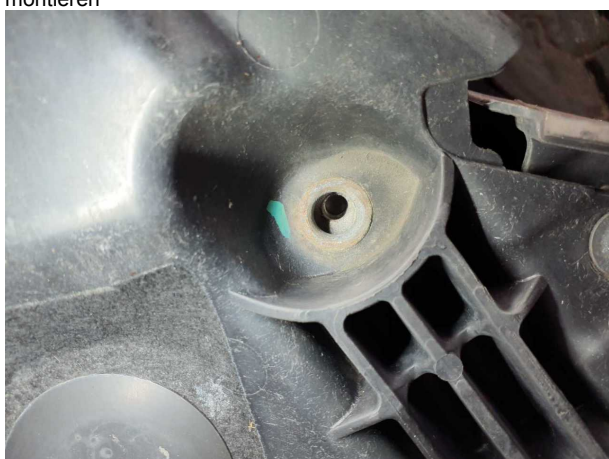
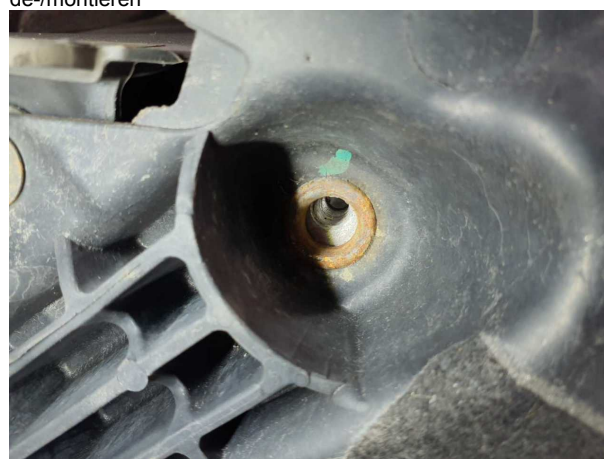
| Nr. | Bauteilgruppe | Beschreibung | Kosten (netto) |
|---|---|---|---|
| 5 | Karosserie | Unterbodenverkleidung - lose - de-/montieren | |

**Beschädigung #5:** Karosserie: Unterbodenverkleidung - lose - de-/montieren

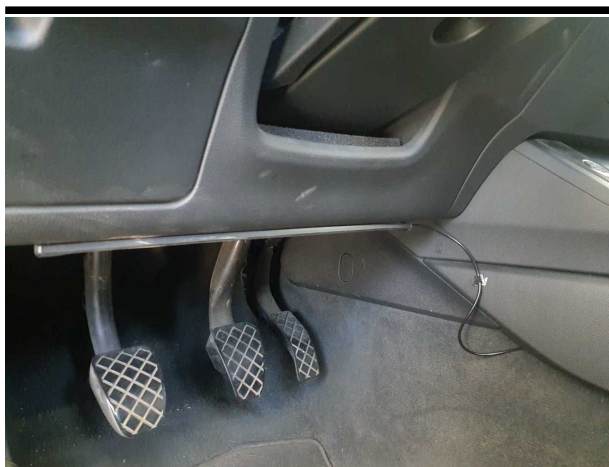
| Nr. | Bauteilgruppe | Beschreibung | Kosten (netto) |
|---|---|---|---|
| 6 | Sonstiges | Sonstiges - Befund festlegen - entfernen | |

**Beschädigung #6:** Sonstiges: Sonstiges - Befund festlegen - entfernen

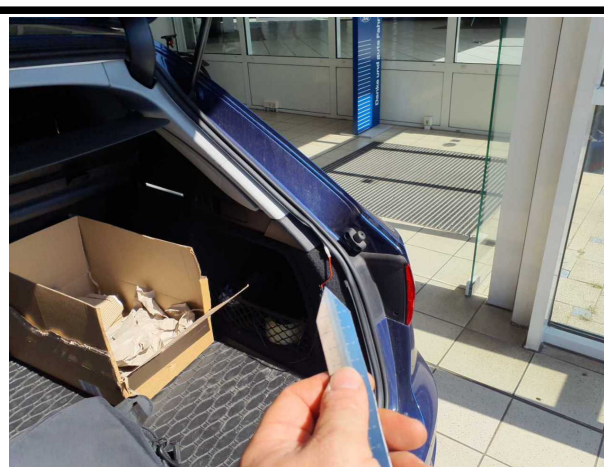
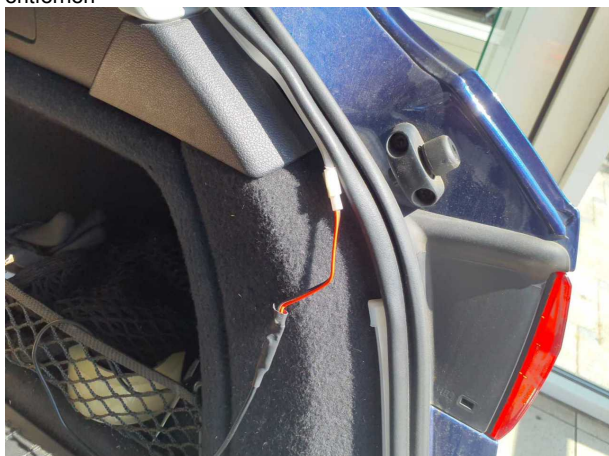
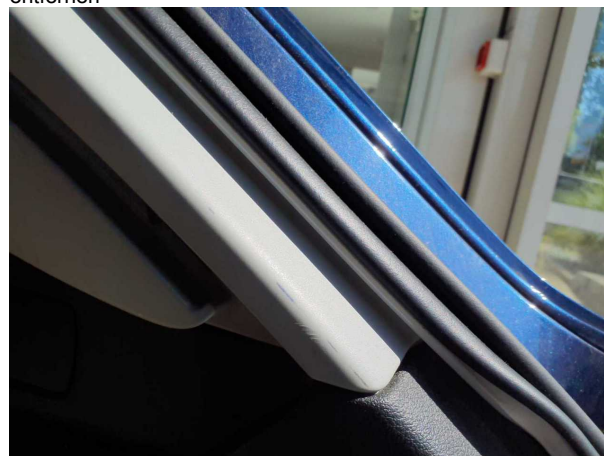
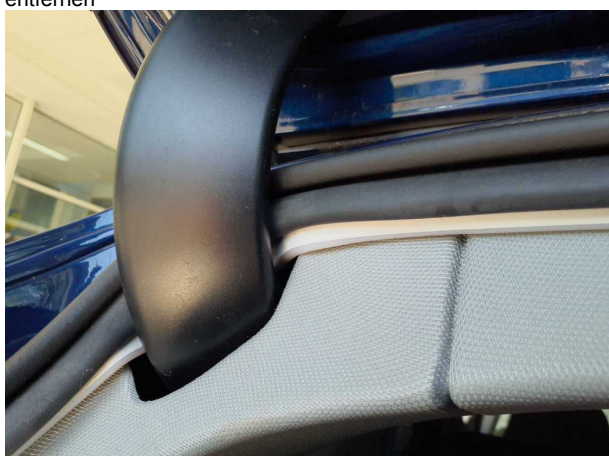
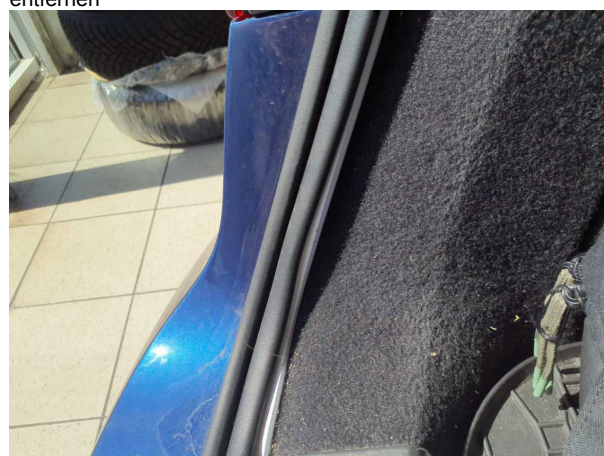
| Nr. | Bauteilgruppe | Beschreibung | Kosten (netto) |
|---|---|---|---|
| 7 | Sonstiges | Sonstiges - Befund festlegen - entfernen | |

**Beschädigung #7:** Sonstiges: Sonstiges - Befund festlegen - entfernen

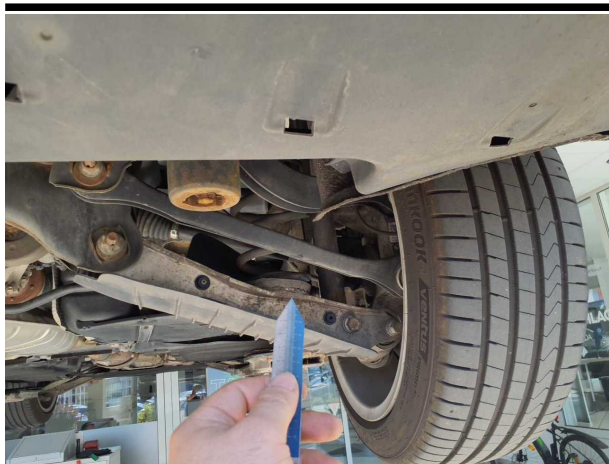
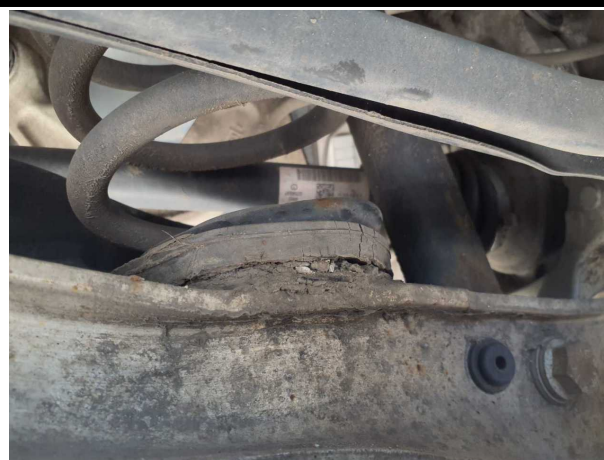
| Nr. | Bauteilgruppe | Beschreibung | Kosten (netto) |
|---|---|---|---|
| 8 | Hinterachse | Feder rechts (Anschlagpuffer) - beschädigt - erneuern | |

**Beschädigung #8:** Hinterachse: Feder rechts (Anschlagpuffer) - beschädigt - erneuern

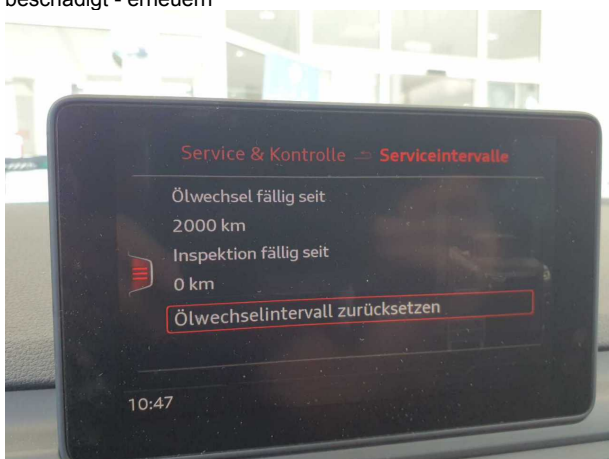
| Nr. | Bauteilgruppe | Beschreibung | Kosten (netto) |
|---|---|---|---|
| 9 | Sonstiges | Inspektion/Wartung - fällig - erneuern | |

**Beschädigung #9:** Sonstiges: Inspektion/Wartung - fällig - erneuern
