## Mini Clubman One

EZ 05/2016 | Kleinwagen | Benzin | Schaltgetriebe | 125.186km  
Besteuerung: Differenzbesteuert (§25a UStG)  
Fahrzeugstandort: 44\*\*\*  
Fahrzeug aufgenommen am: 13.08.2026

# Hinweise zum Zustandsbericht

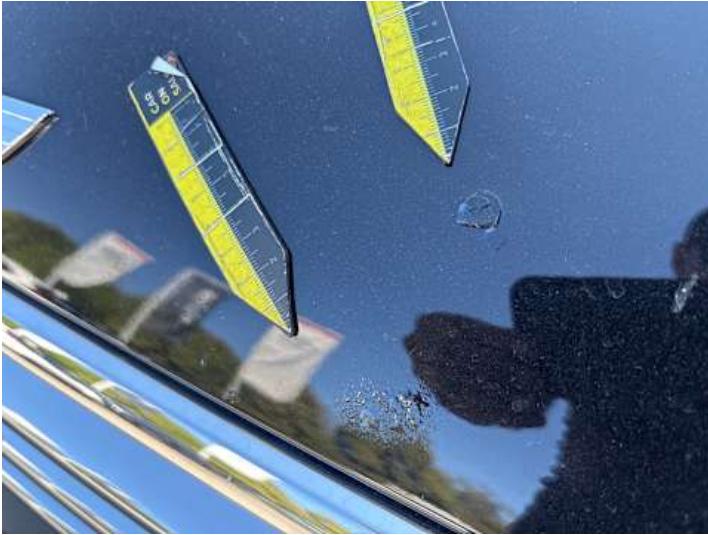
| Fahrzeugteil | Lackschichtdicke (in µm) | Fahrzeugteil | Lackschichtdicke (in µm) |
|---|---|---|---|
| Motorhaube | 345 | Heckklappe | 130 |

Motorhaube (Lackschaden, Rost)

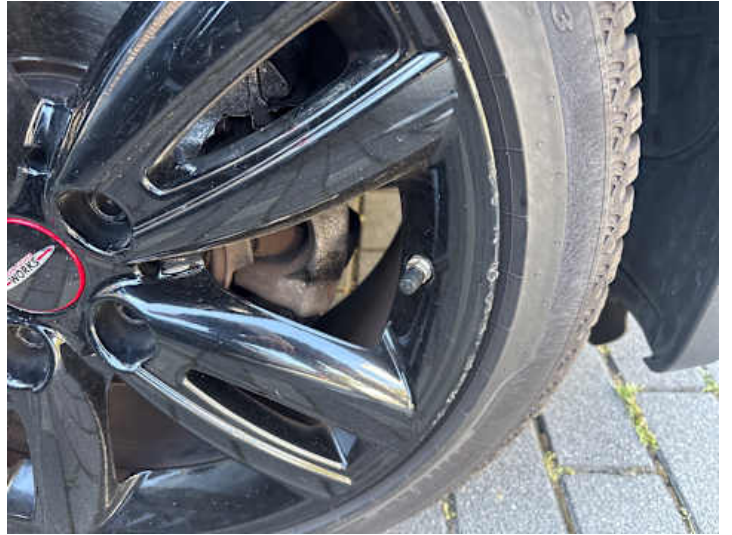
Kratzer

Rad (Kratzer)
