| Fahrzeugdaten | Hersteller | | Typ | | Modell | | | |
| | Cupra | | Formmentor Basis | | 1.5 TSI EU6d, 2020 - 2024 | | | |

| Optischer Zustand | | | | | | |

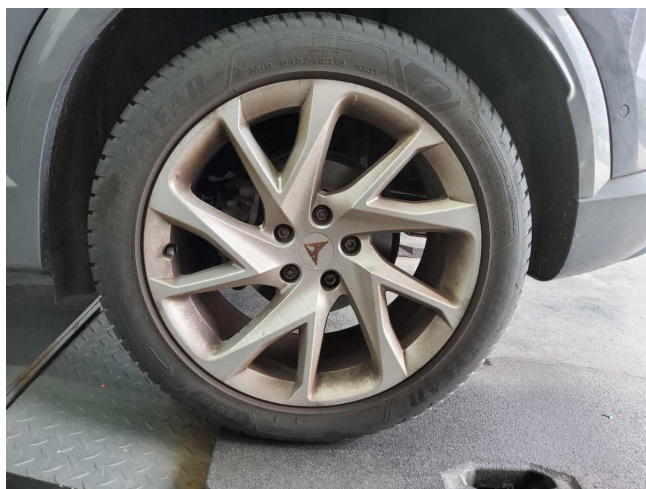
Fahrbereifung (DEKRA)

| | 245/45 R18 100Y | 6,00 mm (Goodyear) | 6,00 mm (Goodyear) |
| | 245/45 R18 100Y | 7,00 mm (Goodyear) | 7,00 mm (Goodyear) |

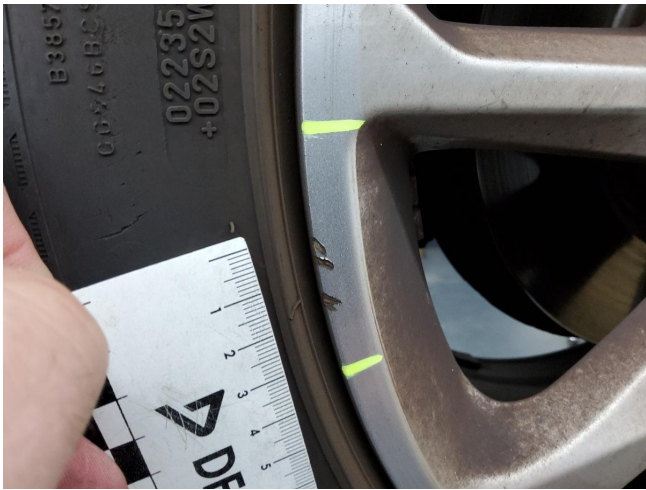
Alufelge vorne rechts verschrammt (DEKRA)

| 1. | Alufelge vorne rechts verschrammt - lackieren mit Lackaufbau | | 168,07 € | | 100 % | 168,07 € |
