## BMW 218 d Advantage

EZ 04/2019 | Van | Diesel | Schaltgetriebe | 171.736km  
Besteuerung: Regelbesteuert (Deutschland)  
Fahrzeugstandort: 87\*\*\*  
Fahrzeug aufgenommen am: 05.08.2026

# Hinweise zum Zustandsbericht

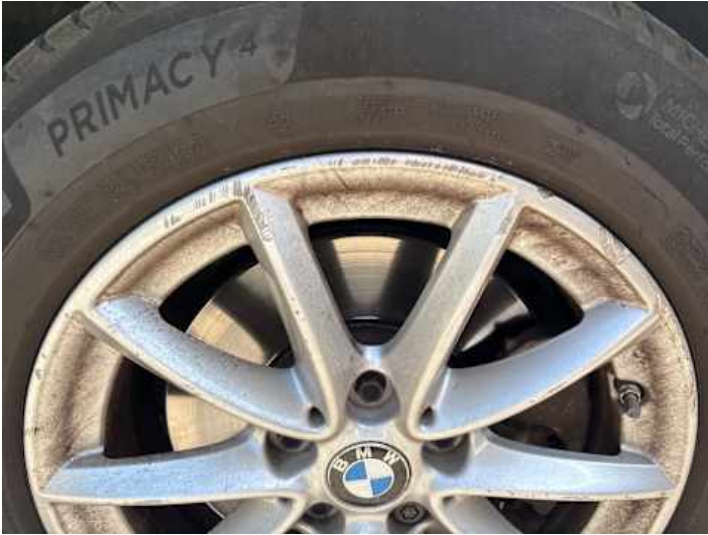
| 1. Satz (Montiert) | | | | 2. Satz | | | |
|---|---|---|---|---|---|---|---|
| Kerben,<br>Kratzer | | | | Reifenschäden: Felgen zerkratzt | | | |

Rad (Kerben, Kratzer)
