## » Übersicht

WAUZZZF34N1070327

| <b>Hersteller:</b> | Audi |
| <b>Modell:</b> | Q3 |

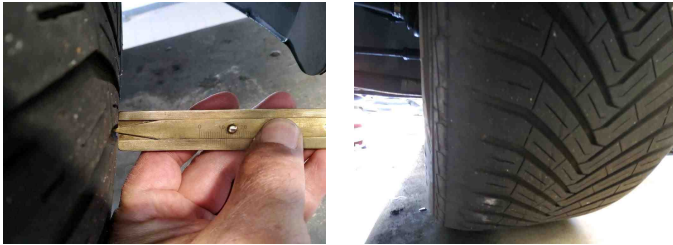
| Nr | Bauteil | Schadensbeschreibung | Reparaturempfehlung |
|---|---|---|---|
| 1 | Reifen | Außerhalb Toleranzbereich | Ersetzen |

1 - Reifen - Außerhalb Toleranzbereich - Ersetzen
