Zustandsbeschreibung (Marktplatz)

| | Audi | | Q5 Sportback 45 TFSI quattr.. | | 45 2.0 TFSI quattro EU6d, advance.. | | | |

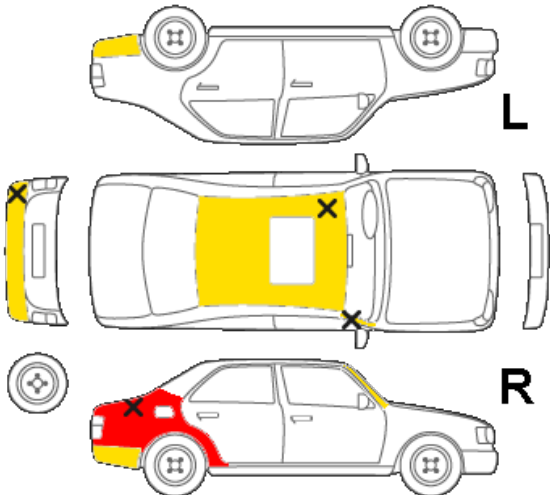
| Optischer Zustand | |

| | A-Säule rechts - Ausbessern<br>Dach - Ausbessern<br>Fondseite rechts - Instands. und lackieren<br>Stoßfänger hinten - SmartRepair<br>Türgriff VL lose ers |
