DEKRA Automobil GmbH  
St.-Christophorus-Str. 3  
99092 Erfurt  
Tel: 0361/7432-300  
Fax: 0361/7432-555  
E-Mail: erfurt.automobil@dekra.com

## Fahrzeugbeschreibung

| Hersteller | Renault | Typ / Handelsbez. bzw. Modell | Twingo 1.0 SCe 75 Limited (EURO 6d-TEMP) |

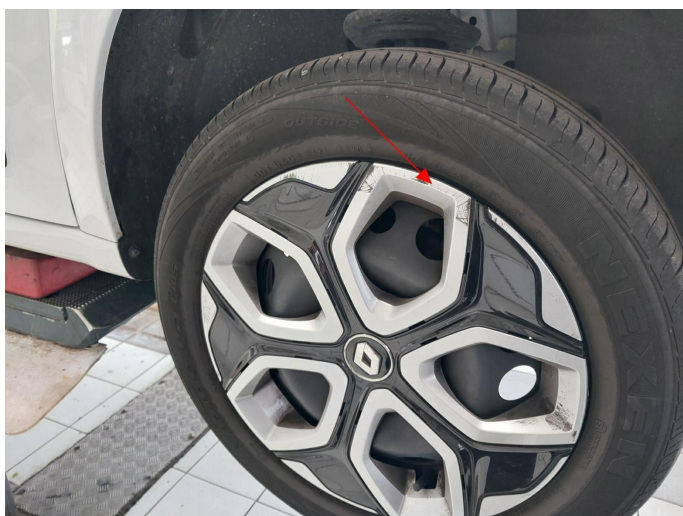
Bild 1:  
Außen, Felge vorne rechts - Radzierdeckel, verschrammt,  
erneuern

| | Rep. Kosten<br>in EUR | | Anrechnung | Minderwert Kunde<br>in EUR | |
|---|---|---|---|---|---|
| 1. Felge vorne rechts - Radzierdeckel verschrammt, erneuern (Bild 1) | 50 | | voll | - 50 | - 42,02 |

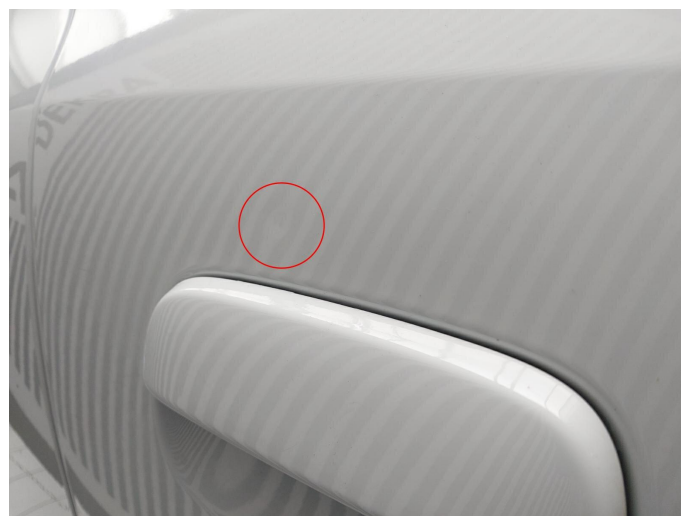
Bild 2:  
Außen, Tür vorne rechts - beim Türgriff, eingedellt, smart repair

| | Rep. Kosten<br>in EUR | | Anrechnung | Minderwert Kunde<br>in EUR | |
|---|---|---|---|---|---|
| 3. Tür vorne rechts - beim Türgriff eingedellt, smart repair (Bild 2) | 130 | | voll | - 130 | - 109,24 |
