**» Übersicht**

**Auftrags-Nr:** 1002587965  
**Besichtigt am:** 31.07.2026 13:04  
**Berichts-Nr:** 11112073  
**FIN:** WVGZZA1ZNV151215

| <b>Modell:</b> | T-Roc |

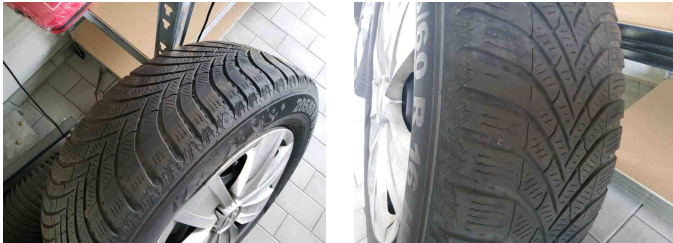
| Hersteller | Ort | Position | Typ | Felge | Dimension | Profiltiefe |
|---|---|---|---|---|---|---|
| Semperit | | | Winter | Stahl | 205/60 R 16 96 H | 2,0 mm |

| Nr | Bauteil | Schadensbeschreibung | Reparaturempfehlung |
|---|---|---|---|
| 1 | Zusätzliche(r) Reifen | Verschlissen | Ersetzen |

1 - Zusätzliche(r) Reifen - Verschlissen - Ersetzen
