**WBA8G31070K879965**

## Angaben zum Fahrzeug

## Zustandsbericht

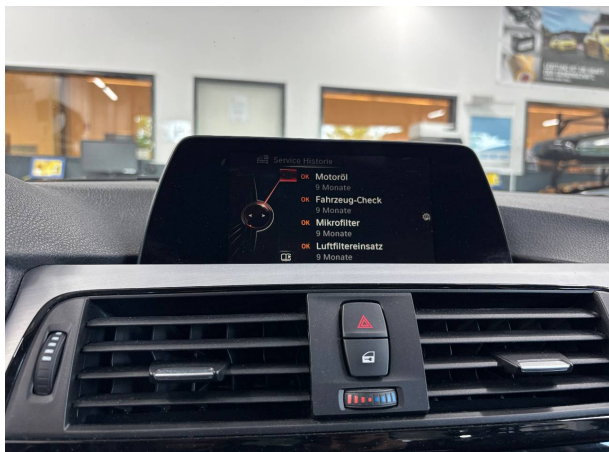
| Nr. | Bauteilgruppe | Beschreibung |
|---|---|---|
| 1 | Sonstiges | Inspektion/Wartung (um 9 Monate überzogen) - Wertminderung |

**Beschädigung #1:** Sonstiges: Inspektion/Wartung (um 9 Monate überzogen) - Wertminderung

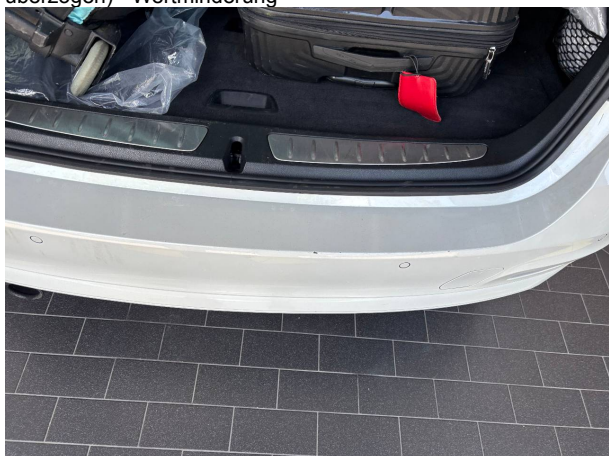
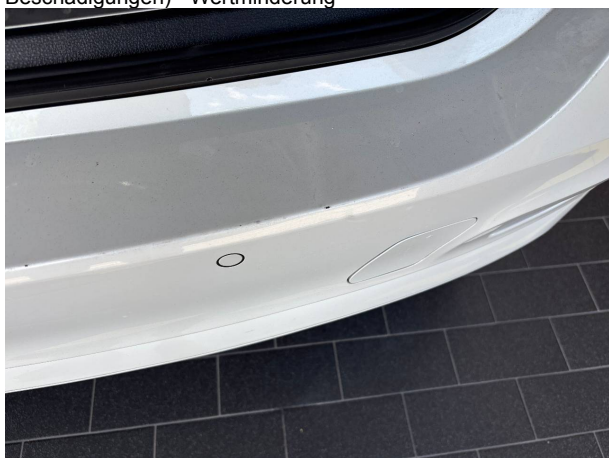
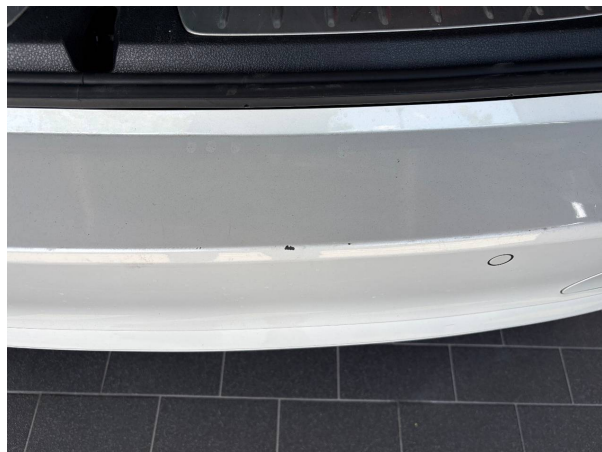
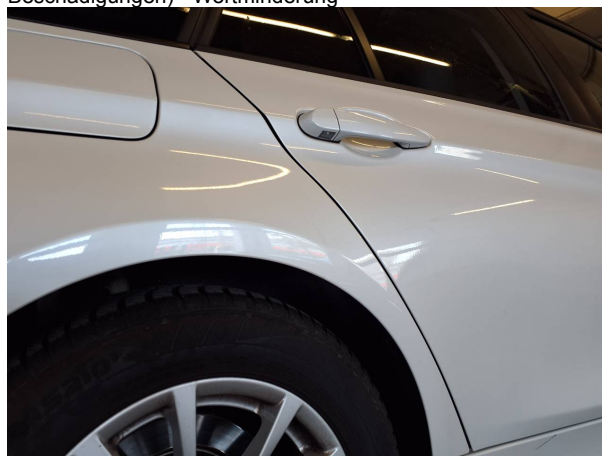
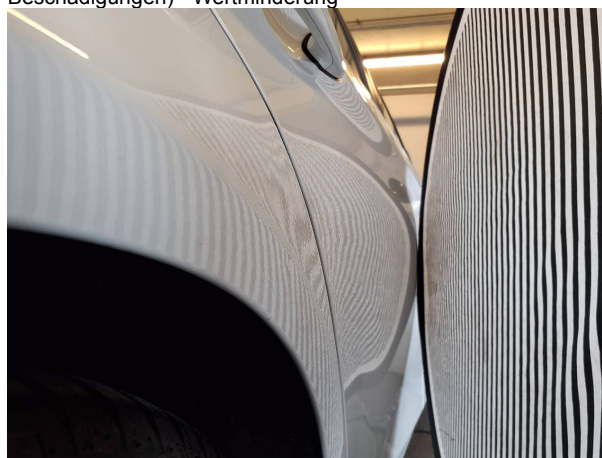
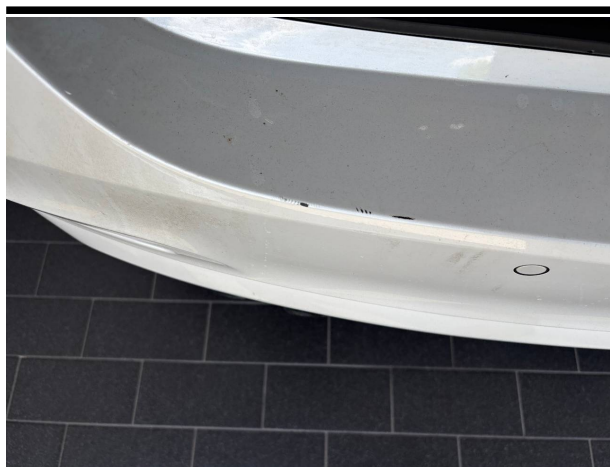
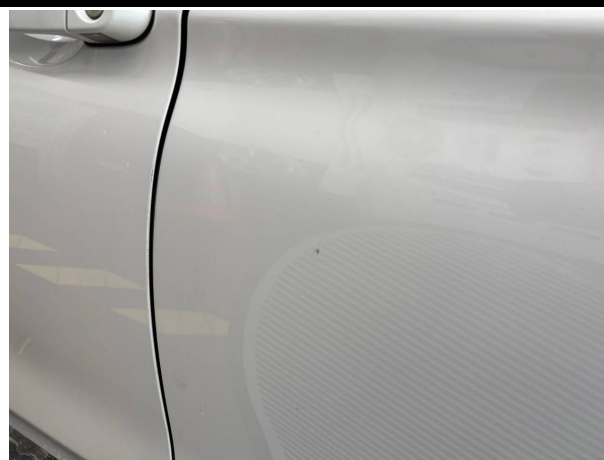
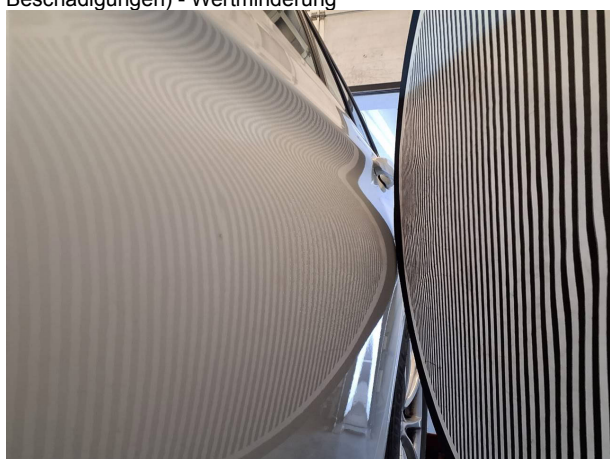
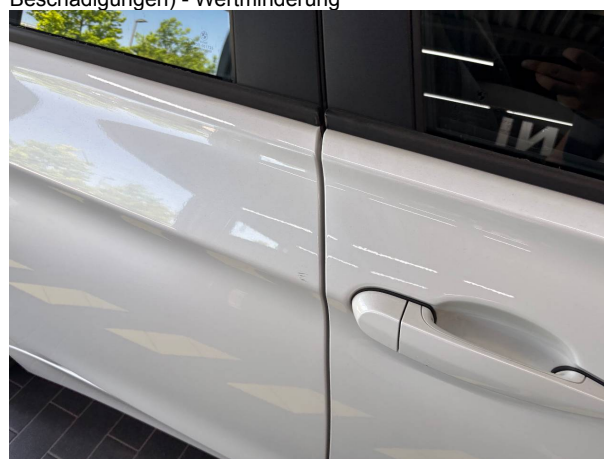
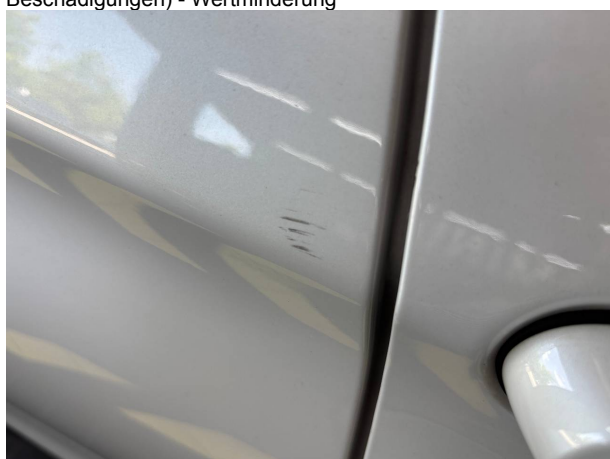
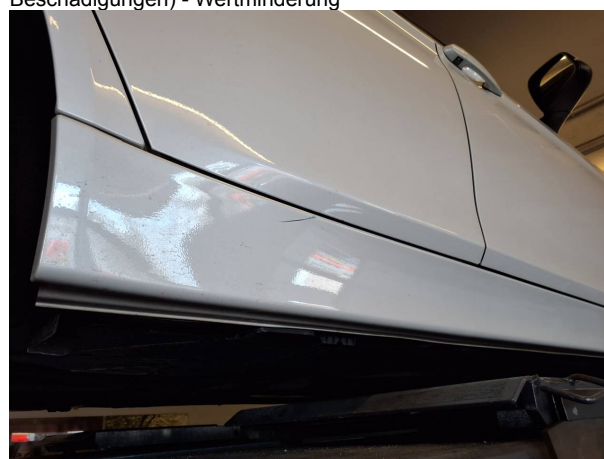
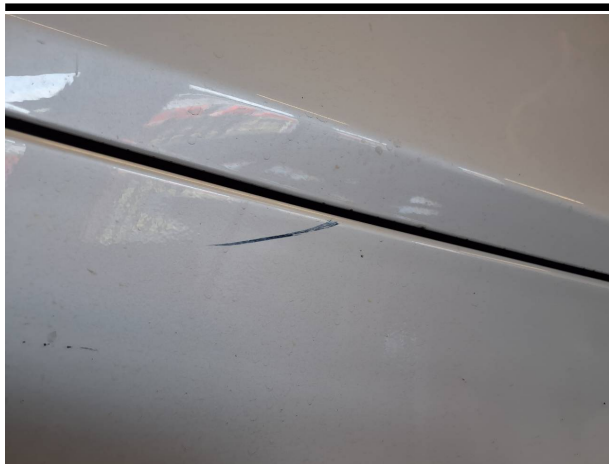
| Nr. | Bauteilgruppe | Beschreibung |
|---|---|---|
| 2 | Karosserie | Karosserie (diverse Beschädigungen) - Wertminderung |

**Beschädigung #2:** Karosserie: Karosserie (diverse Beschädigungen) - Wertminderung
