| Fahrzeugdaten | Hersteller<br>Volkswagen | | Typ<br>Taigo Style | | | Modell<br>1.0 TSI EU6d, Style, 2021 - 2024 | | | |
| | VIN<br>WVGZZZCSZPY001051 | | Aufbau<br>Sport-Utility-Vehicle | | | Anzahl Türen<br>5 | Kraftstoff<br>Superbenzin | KBA-Schlüssel<br>0603/CQO | |

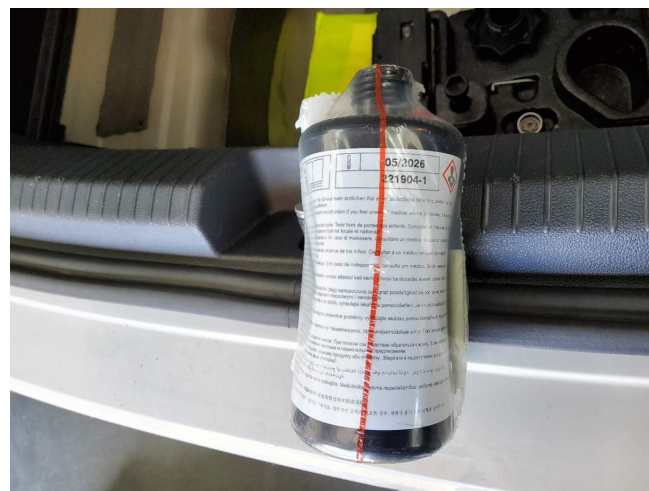
| Optischer Zustand | | | | |
|---|---|---|---|---|
| 3. | Reifendichtmittel abgelaufen - erneuern | 40,34 € | 100 % | 40,34 € |

Reifendichtmittel abgelaufen (DEKRA)

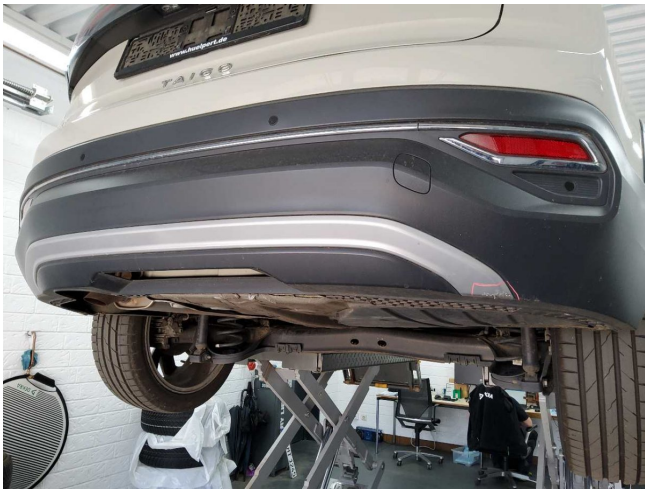
| Optischer Zustand | | | | |
|---|---|---|---|---|
| 1. | Diffusorblende hinten verschrammt - erneuern | 196,00 € | 50.9 % | 99,76 € |

Diffusorblende hinten verschrammt (DEKRA)

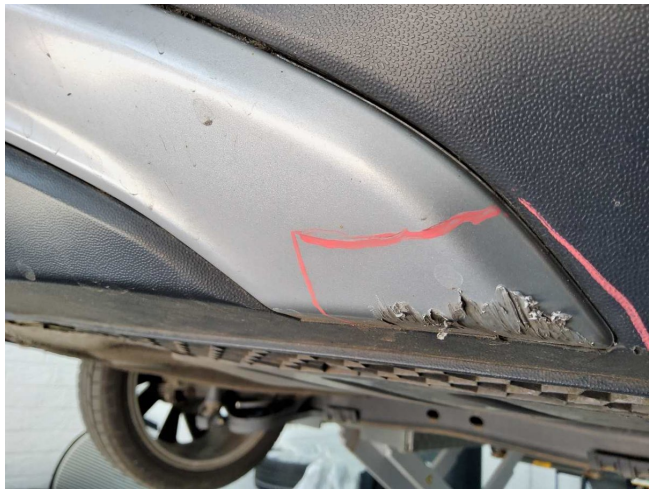
Diffusorblende hinten verschrammt (DEKRA)

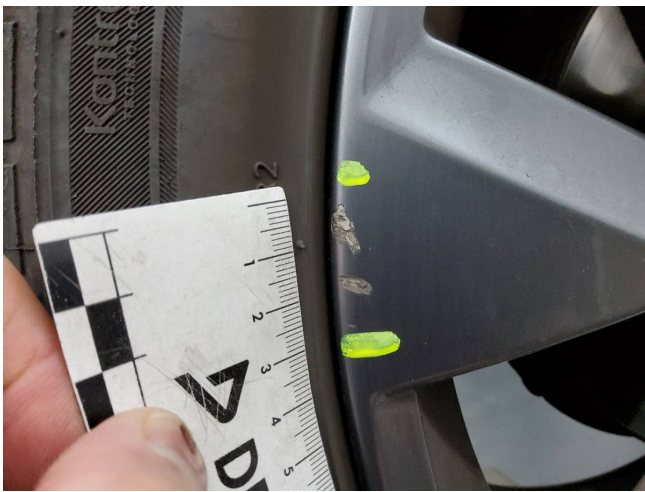
| Optischer Zustand | | | | |
|---|---|---|---|---|
| 1. | Alufelge vorne rechts verschrammt - lackieren mit Lackaufbau | 168,07 € | 100 % | 168,07 € |

Alufelge vorne rechts verschrammt (DEKRA)

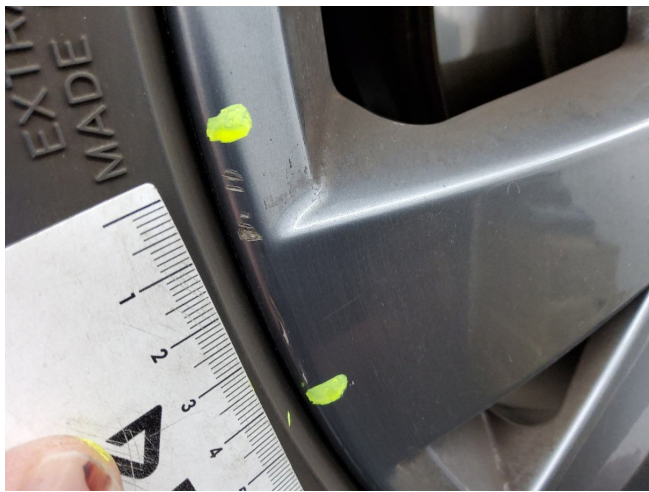
Alufelge vorne rechts verschrammt (DEKRA)

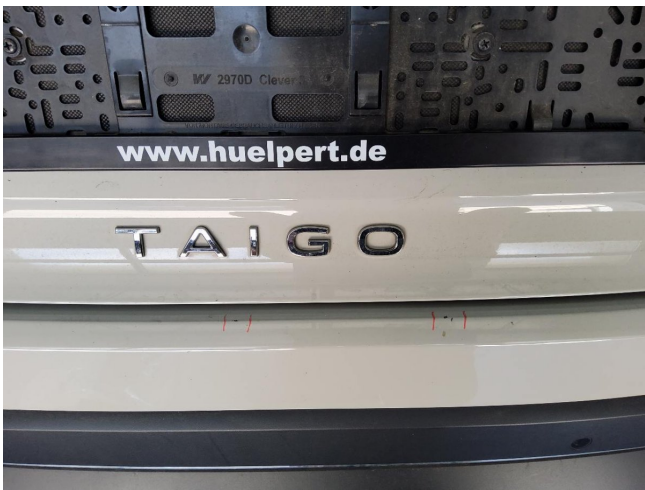
| Optischer Zustand | | | | |
|---|---|---|---|---|
| 2. | Stoßfänger hinten auslegen und polieren | 21,01 € | 100 % | 21,01 € |

Stoßfänger hinten auslegen und polieren (DEKRA)

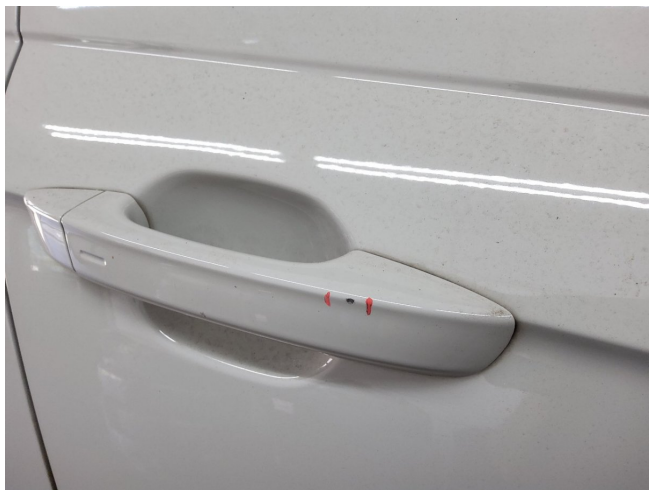
| Optischer Zustand | | | | |
|---|---|---|---|---|
| 3. | Türgriff vorne rechts auslegen und polieren | 21,01 € | 100 % | 21,01 € |

Türgriff vorne rechts auslegen und polieren (DEKRA)
