## » Übersicht

WVGZZZ5N5PM071117

| <b>Hersteller:</b> | Volkswagen |
| <b>Modell:</b> | Tiguan |

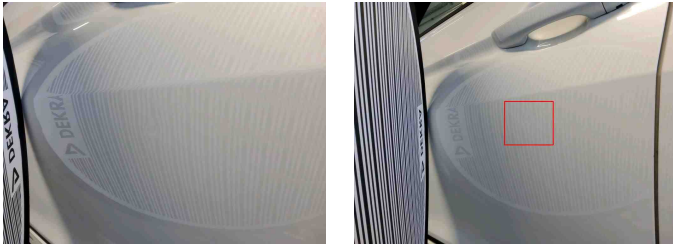
| Nr | Bauteil | Schadensbeschreibung | Reparaturempfehlung |
|---|---|---|---|
| 1 | Tür vorne links | Delle(n) | Kaltdrücken |

1 - Tür vorne links - Delle(n) - Kaltdrücken

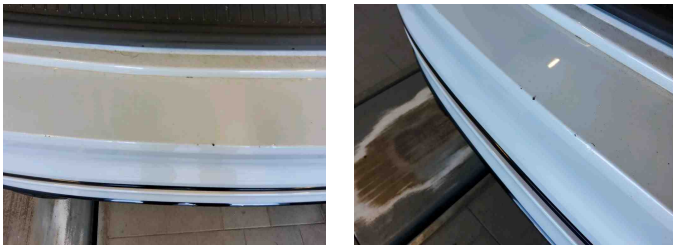
| Nr | Bauteil | Schadensbeschreibung | Reparaturempfehlung |
|---|---|---|---|
| 2 | Stoßfänger hinten | Kratzer | Smart Repair |

2 - Stoßfänger hinten - Kratzer - Smart Repair
