## Zustandsbericht / Minderwertgutachten

**WVGZZZ5NZNW532398**

| Hersteller | Volkswagen | Typ / Handelsbez. bzw. Modell | Tiguan 2.0 TDI Active (EURO 6d) |

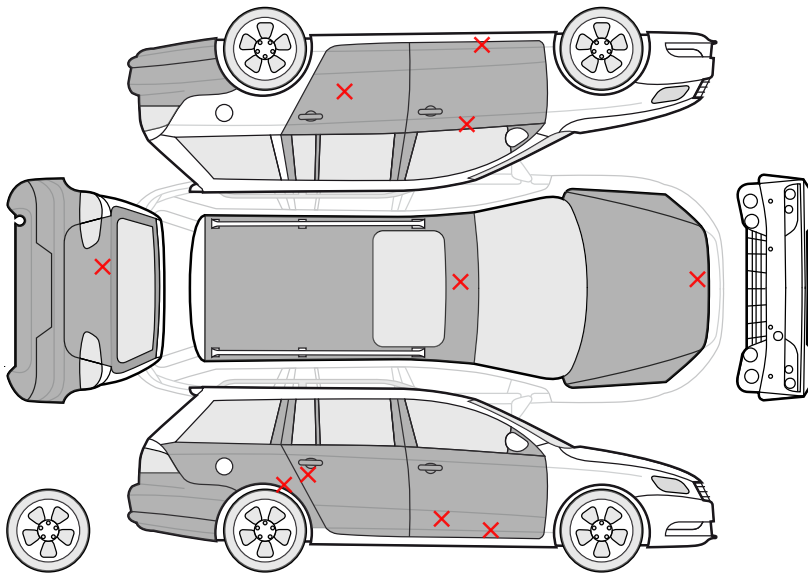
## Optischer Zustand

1. Tür vorne links - Lackierung oberhalb verschrammt, smart repair (Bild 9, 10)
2. Dach eingedellt, drücken (Bild 11, 12)
3. Tür vorne links - Einstieg Lackierung zerkratzt, Gebrauchssp
4. Tür hinten rechts - Türrahmen eingedellt, drücken (Bild 7, 8)
5. Tür vorne rechts - Einstieg eingedellt, drücken (Bild 5, 6)
6. Tür vorne rechts eingedellt, Gebrauchsspur
7. Seitenteil hinten rechts eingedellt, Gebrauchsspur
8. Heckklappe eingedellt, Gebrauchsspur
9. Stoßfänger hinten - Ladekante / Lackierung mehrf. verschrammt, smart repair (Bild 3, 4)
10. Heckschürze hinten unten verschrammt, optische Wertminderung (Bild 1, 2)
11. Tür hinten links eingedellt, Gebrauchsspur
12. Motorhaube eingedellt, Gebrauchsspur

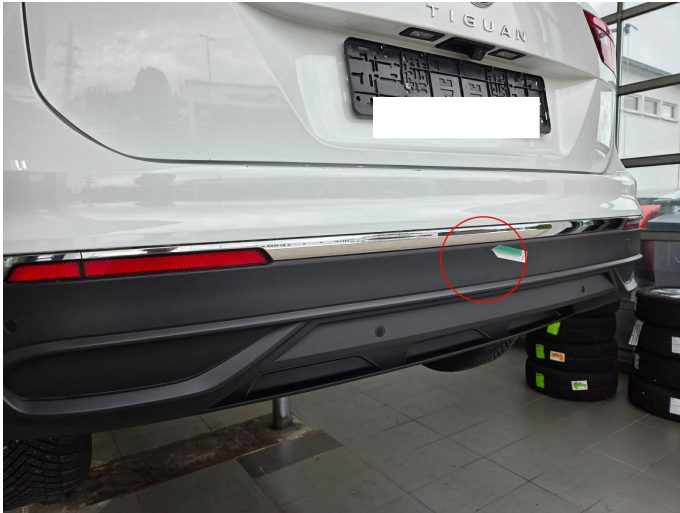
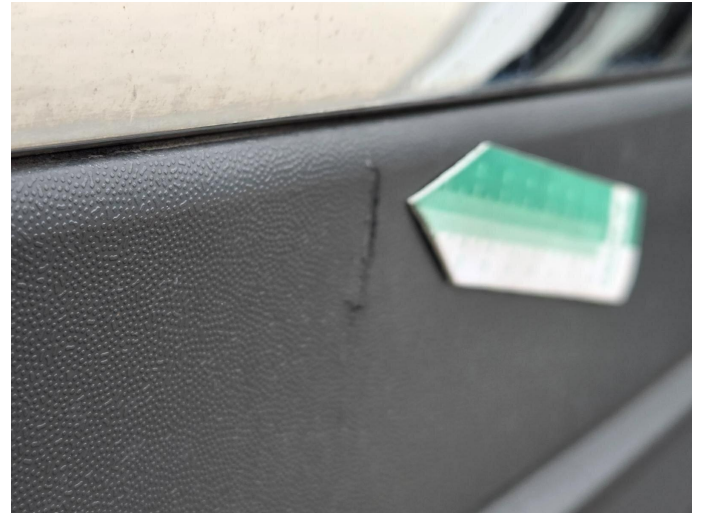
Bild 1:  
Außen, Heckschürze hinten unten, verschrammt, optische Wertminderung

Bild 2:  
Außen, Heckschürze hinten unten, verschrammt, optische Wertminderung

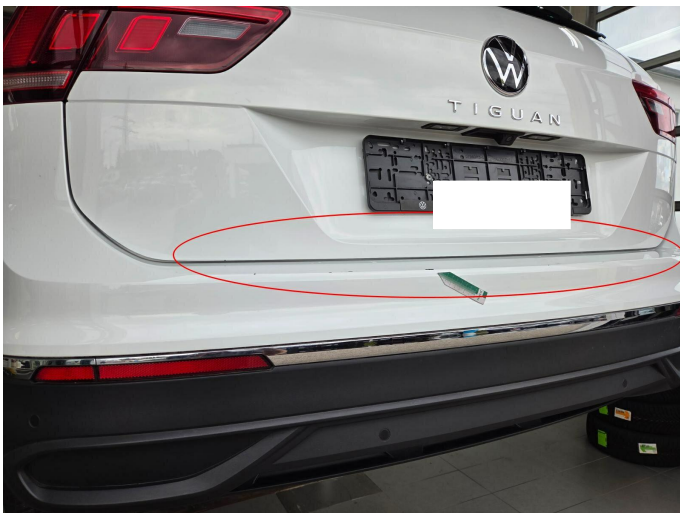
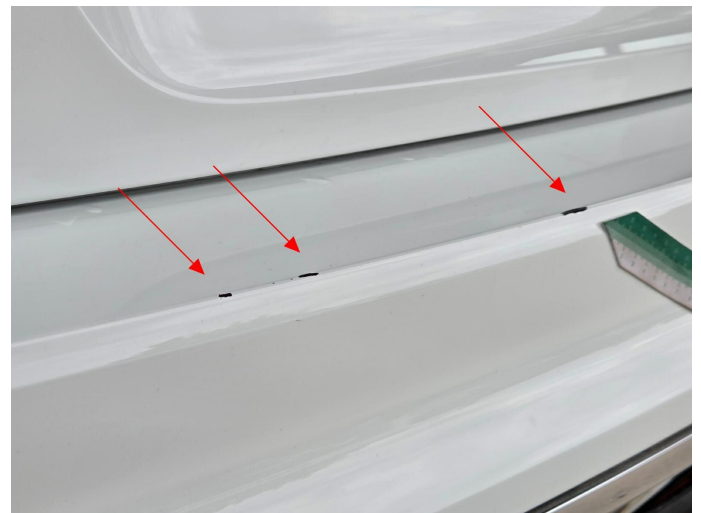
Bild 3:  
Außen, Stoßfänger hinten - Ladekante / Lackierung, mehrf. verschrammt, smart repair

Bild 4:  
Außen, Stoßfänger hinten - Ladekante / Lackierung, mehrf. verschrammt, smart repair

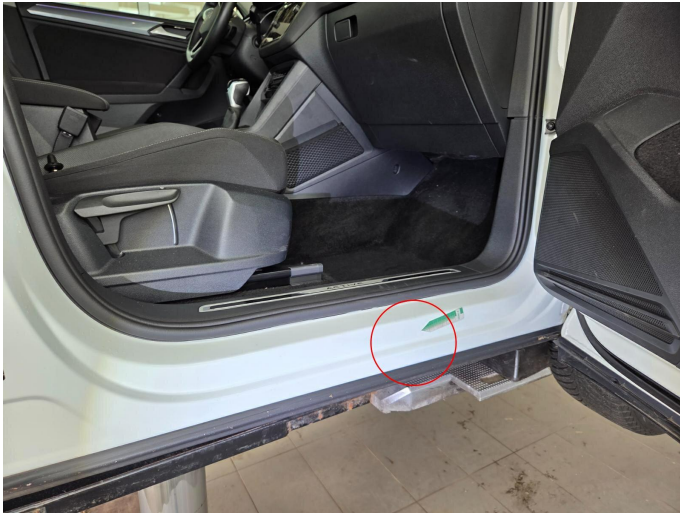
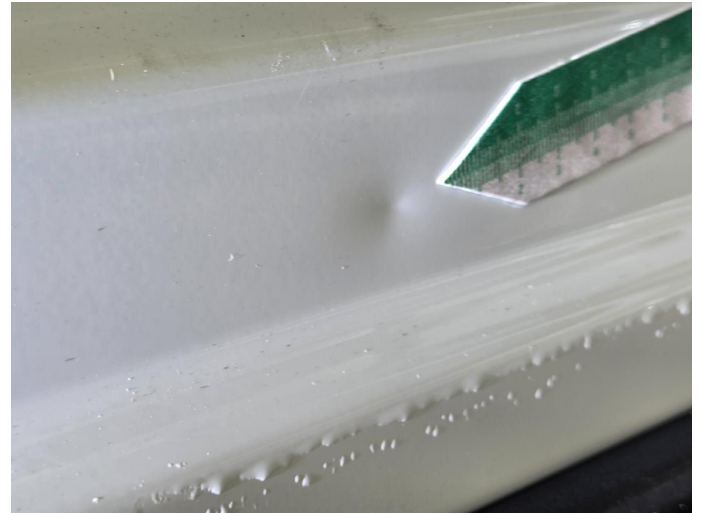
Bild 5:  
Außen, Tür vorne rechts - Einstieg, eingedellt, drücken

Bild 6:  
Außen, Tür vorne rechts - Einstieg, eingedellt, drücken

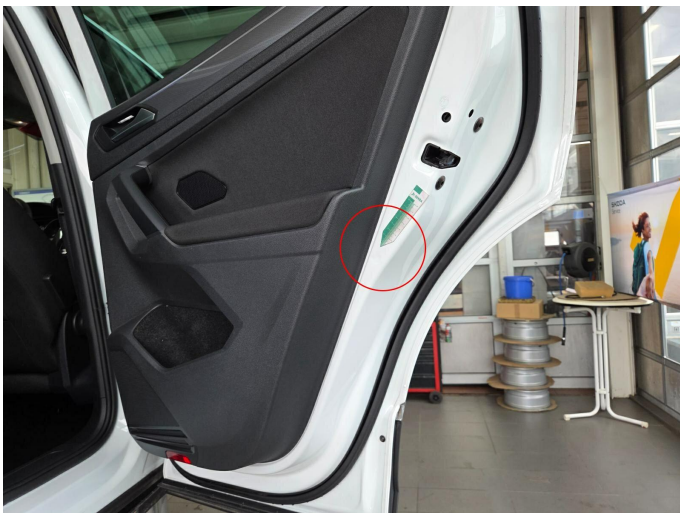
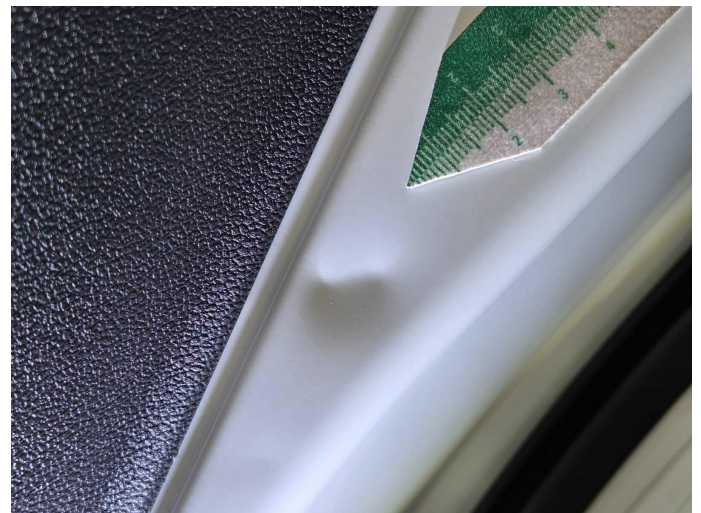
Bild 7:  
Außen, Tür hinten rechts - Türrahmen, eingedellt, drücken

Bild 8:  
Außen, Tür hinten rechts - Türrahmen, eingedellt, drücken

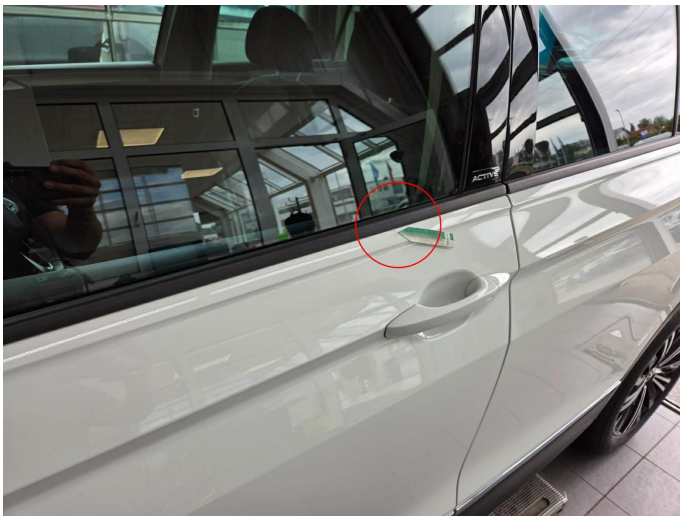
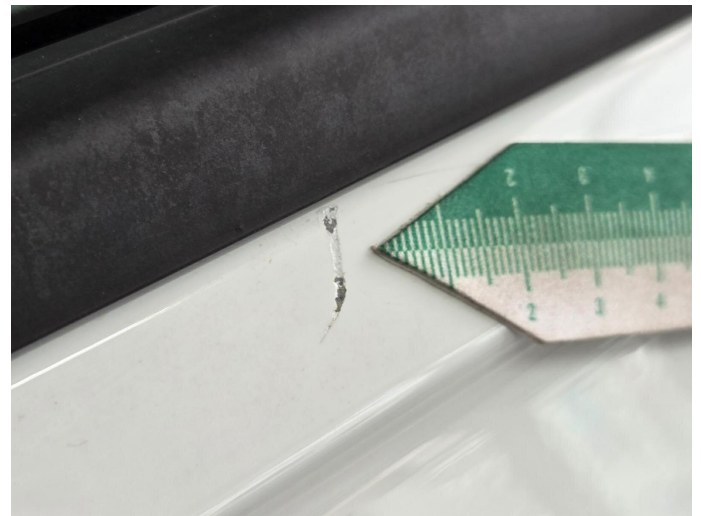
Bild 9:  
Außen, Tür vorne links - Lackierung oberhalb, verschrammt,  
smart repair

Bild 10:  
Außen, Tür vorne links - Lackierung oberhalb, verschrammt,  
smart repair

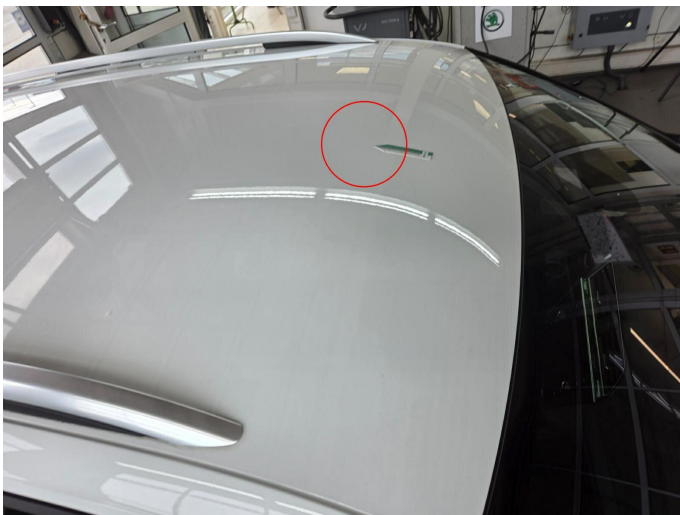
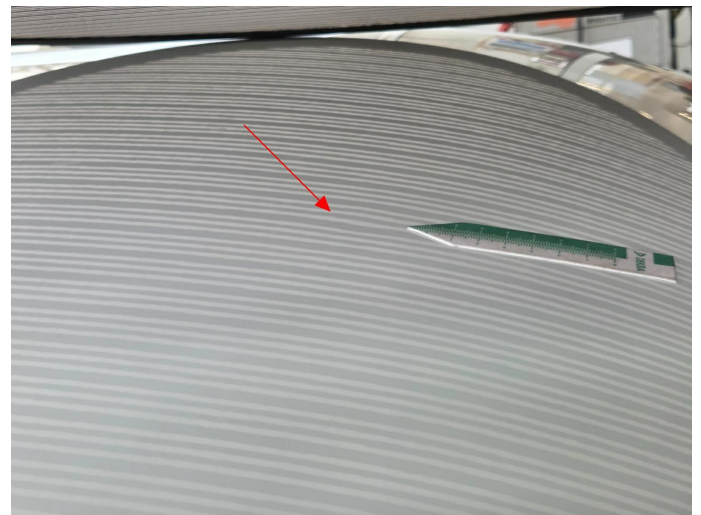
Bild 11:  
Außen, Dach, eingedellt, drücken

Bild 12:  
Außen, Dach, eingedellt, drücken

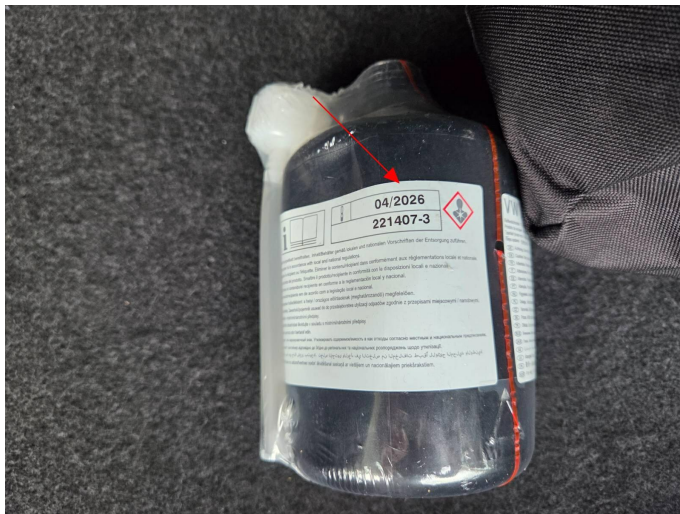
Bild 13:  
Technik, Reifenfüllflasche, MHD überschritten, erneuern

1. Bremse hinten - Scheiben beginnende Korrosion, Gebrauch spur
2. Reifenfüllflasche MHD überschritten, erneuern (Bild 13)
3. Service/Inspektion - Inspektion groß überfällig, durchführen

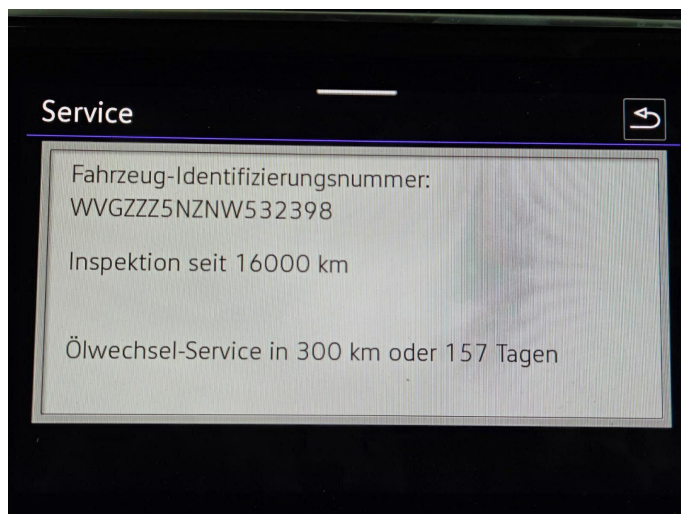
1  
Servicebedarf
