Zustandsbericht

| Fahrzeugdaten | | | |
|---|---|---|---|
| Volkswagen Multivan Edition | | | |

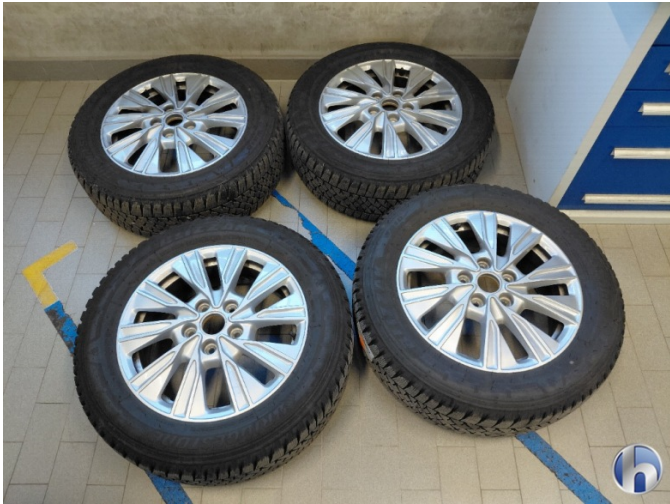
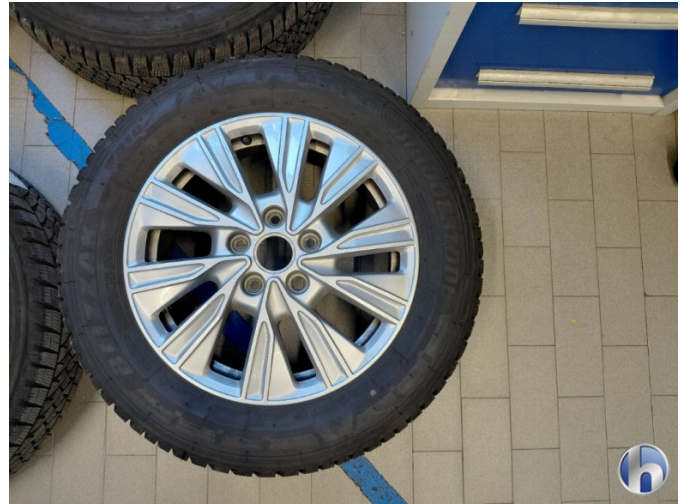
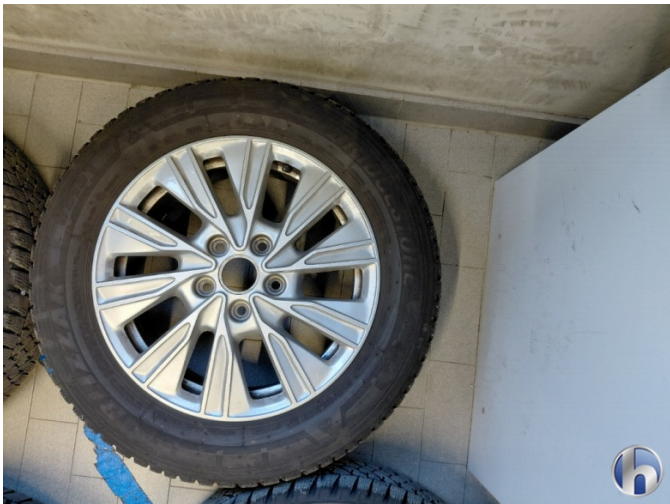
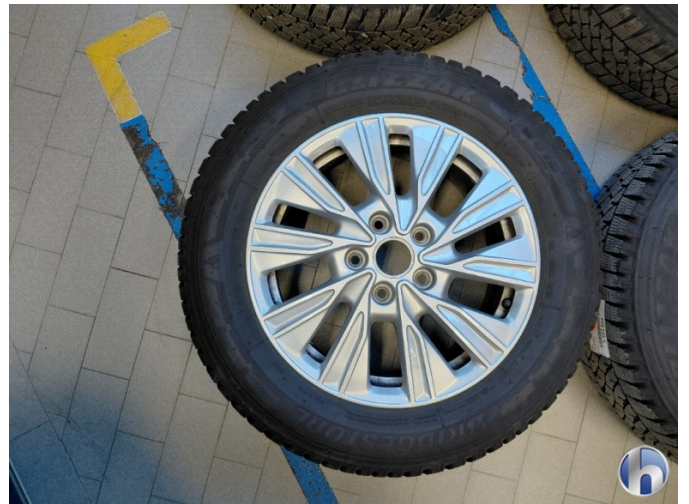
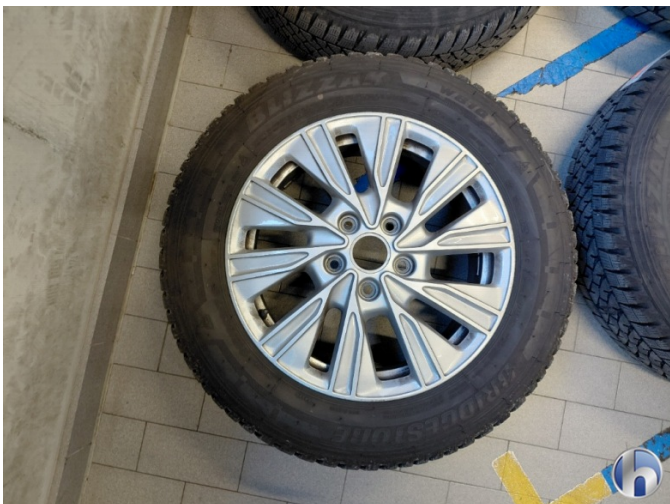
Bereifung

| Montierte Bereifung | | |
|---|---|---|
| 1. Achse - links / Zust. | <b>Hankook</b> | <b>235/50/R18/101H 4 mm</b> |
| 1. Achse - rechts / Zust. | <b>Hankook</b> | <b>235/50/R18/101H 4 mm</b> |

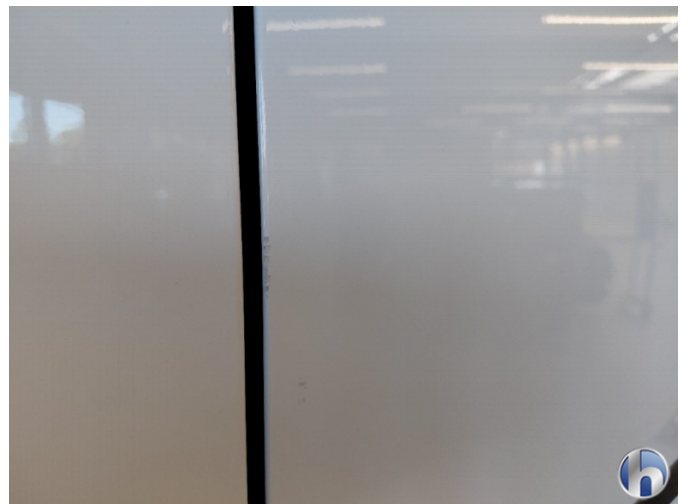
1. Tür Vorne - Rechts

| | <b>Bauteil</b> | <b>Schaden</b> |
|---|---|---|
| 1. | Tür Vorne - Rechts | Abschürfung |

Abschürfung

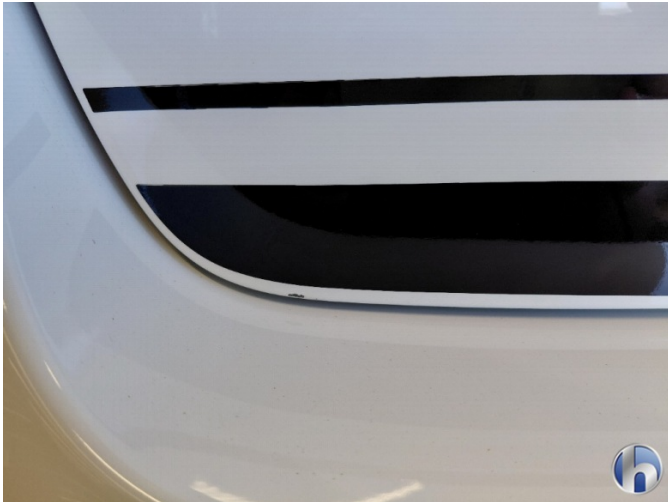
2. Heckklappe

| | <b>Bauteil</b> | <b>Schaden</b> |
|---|---|---|
| 2. | Heckklappe | Abschürfung |

**Abschürfung**

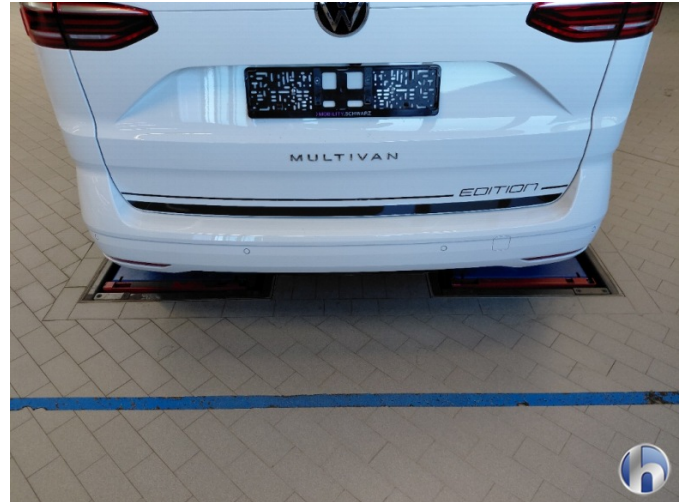
3. Stoßfänger Hinten

| | <b>Bauteil</b> | <b>Schaden</b> |
|---|---|---|
| 3. | Stoßfänger Hinten | Gebrauchsspuren |

**Gebrauchsspuren**

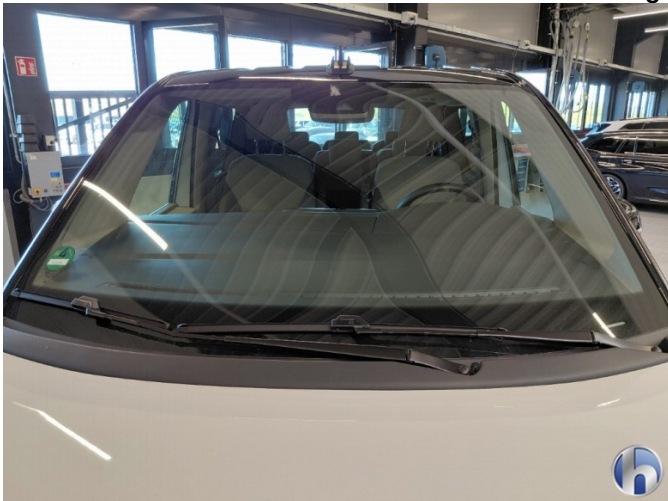
4. Windschutzscheibe

| | <b>Bauteil</b> | <b>Schaden</b> |
|---|---|---|
| 4. | Windschutzscheibe | Gebrauchsspuren |

**Gebrauchsspuren**

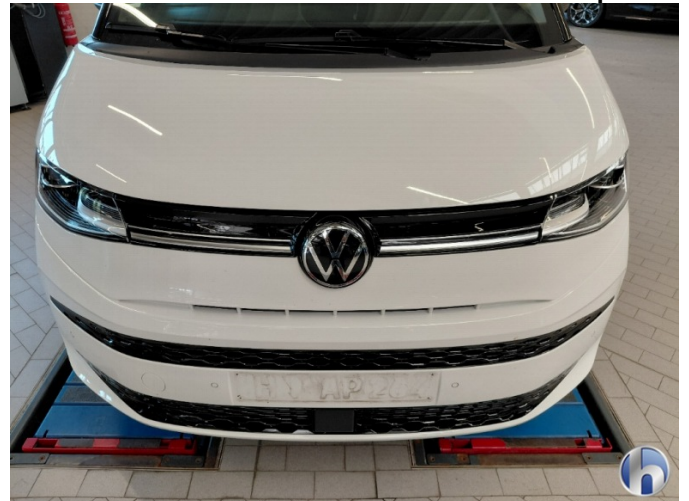
5. Motorhaube

| | <b>Bauteil</b> | <b>Schaden</b> |
|---|---|---|
| 5. | Motorhaube | Gebrauchsspuren |

**Gebrauchsspuren**

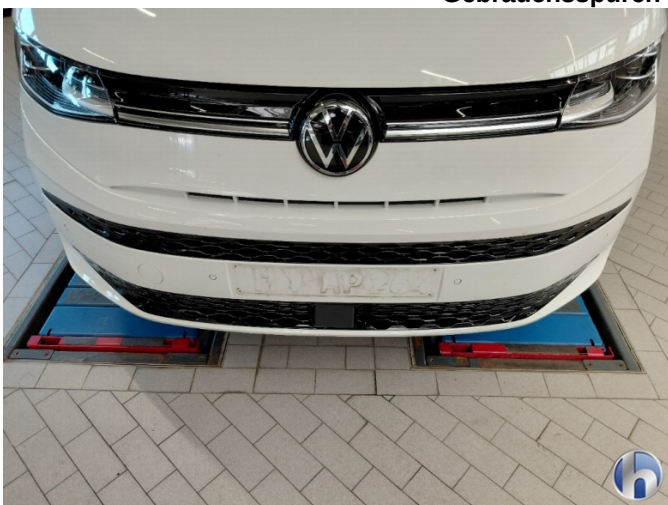
6. Frontgrill Oben

| | <b>Bauteil</b> | <b>Schaden</b> |
|---|---|---|
| 6. | Frontgrill Oben | Gebrauchsspuren |

**Gebrauchsspuren**

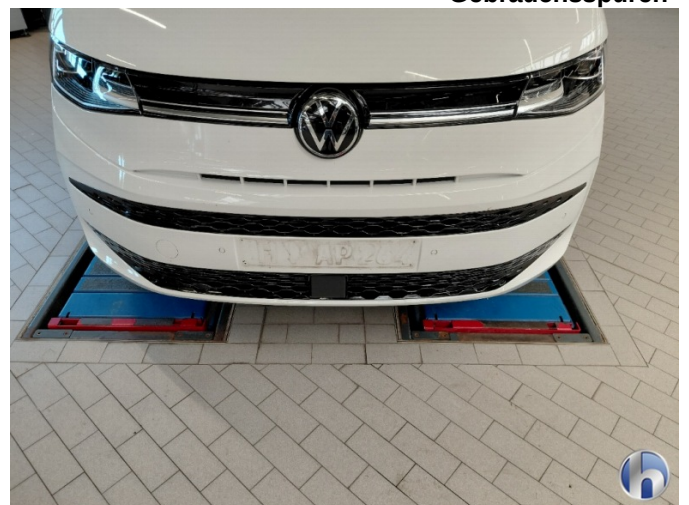
7. Stoßfänger Vorne

| | <b>Bauteil</b> | <b>Schaden</b> |
|---|---|---|
| 7. | Stoßfänger Vorne | Gebrauchsspuren |

**Gebrauchsspuren**

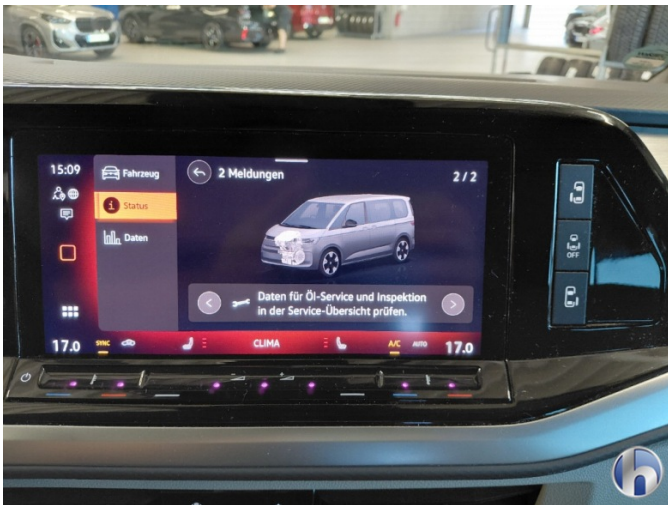
8. Service Motoröl und Inspektion

| | <b>Bauteil</b> | <b>Schaden</b> |
|---|---|---|
| 8. | Service Motoröl und Inspektion | Fehlermeldung |

**Fehlermeldung**

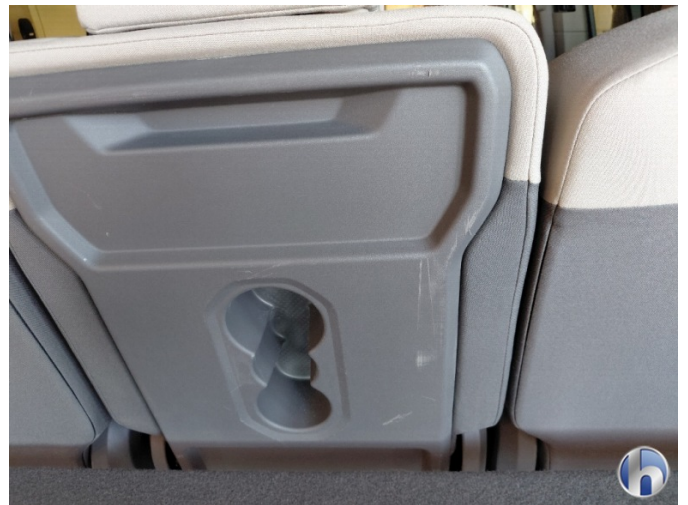
9. Kofferraum Verkleidungsteile

| | <b>Bauteil</b> | <b>Schaden</b> |
|---|---|---|
| 9. | Kofferraum Verkleidungsteile | Gebrauchsspuren |

**Gebrauchsspuren**

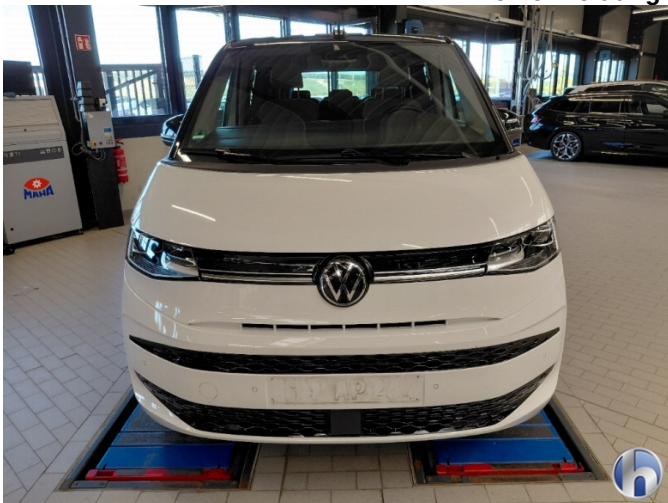
11. Fahrzeug Harz Kratzer Säure

| | <b>Bauteil</b> | <b>Schaden</b> |
|---|---|---|
| 11. | Fahrzeug Harz Kratzer Säure | Harz-/ Säureeinwirkung |

**Harz-/ Säureeinwirkung**
