WBA7B81060CJ61132

## Angaben zum Fahrzeug

## Händlerbewertung

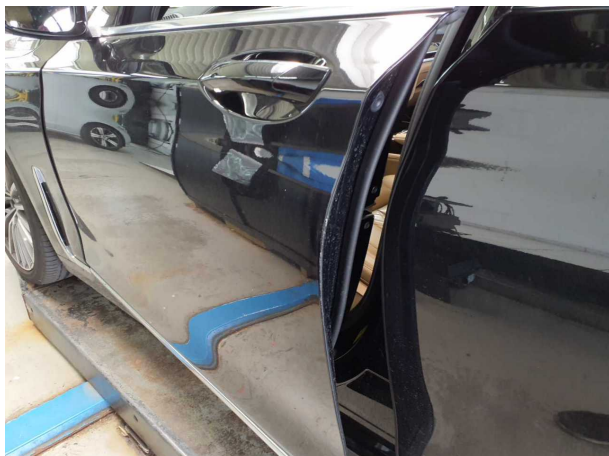
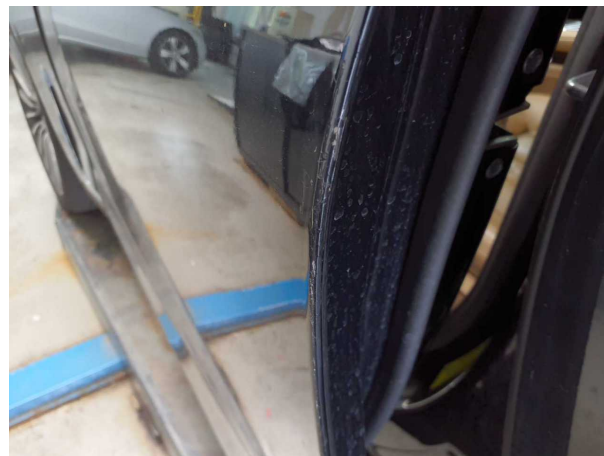
| Nr. | Bauteilgruppe | Beschreibung |
|---|---|---|
| 1 | Tür vorn links | Türkante - verkratzt / verschürft - auslegen / polieren |

**Beschädigung #1:** Tür vorn links: Türkante - verkratzt / verschürft... auslegen / polieren

**Beschädigung #1:** Tür vorn links: Türkante - verkratzt / verschürft - auslegen / polieren

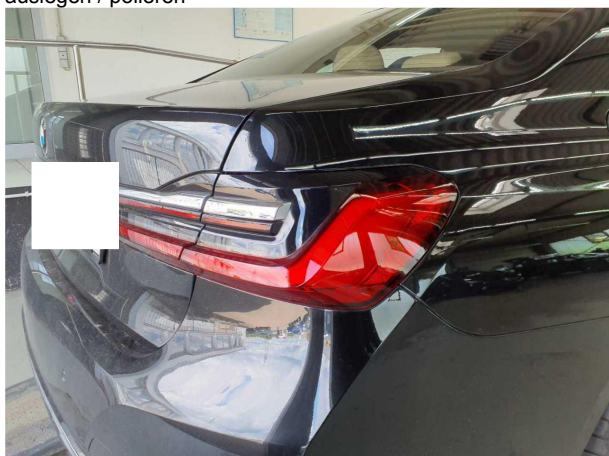
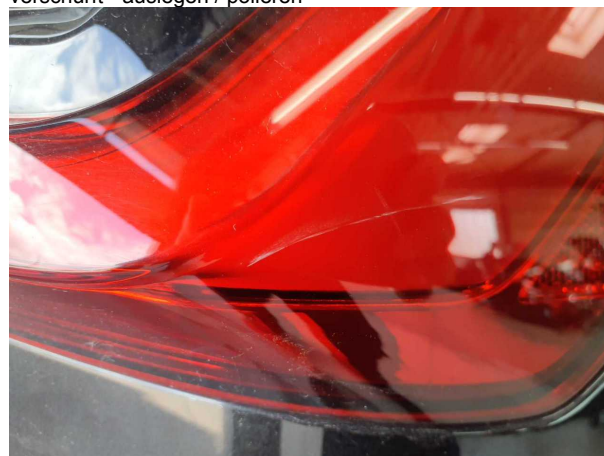
| Nr. | Bauteilgruppe | Beschreibung |
|---|---|---|
| 2 | Heckleuchte | Heckleuchte rechts - verkratzt / verschürft - Wertminderung |

**Beschädigung #2:** Heckleuchte: Heckleuchte rechts - verkratzt / verschürft - Wertminderung

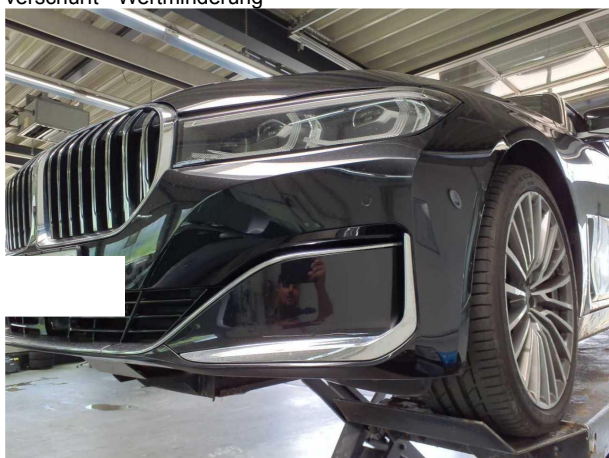
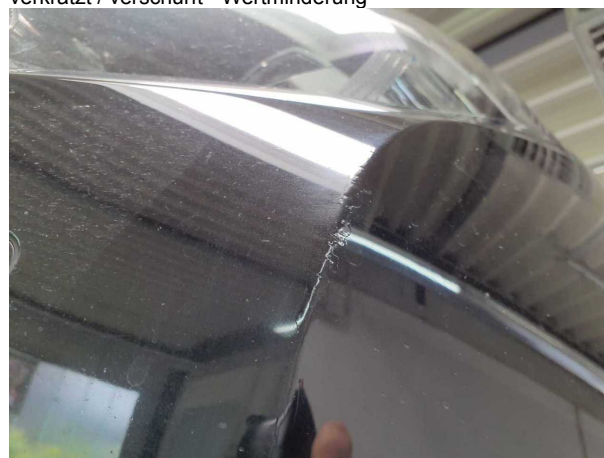
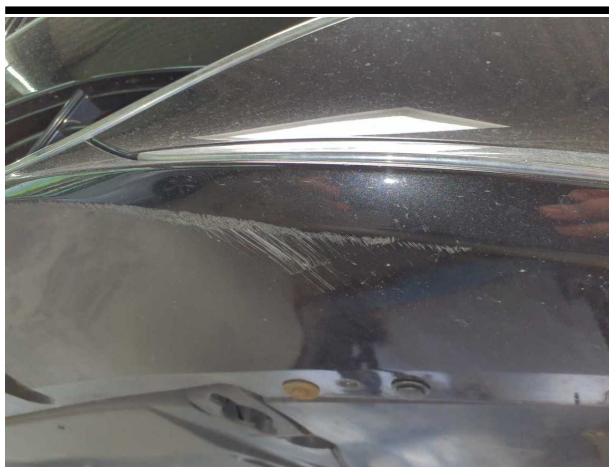
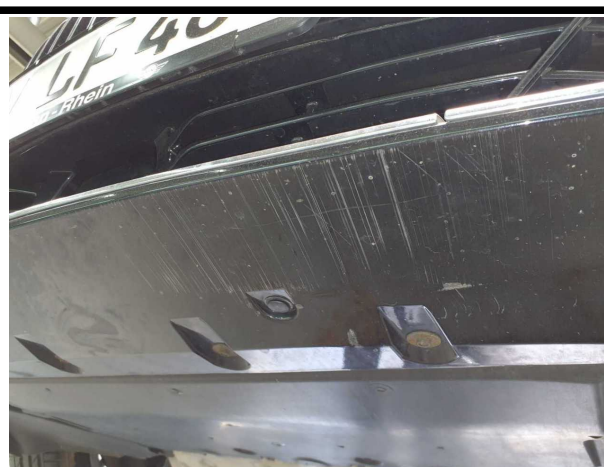
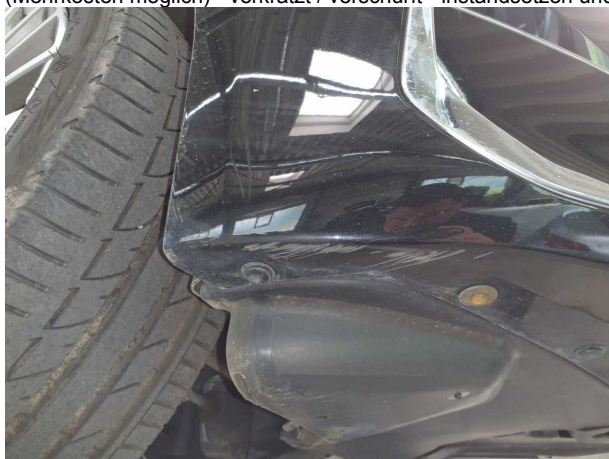
| Nr. | Bauteilgruppe | Beschreibung |
|---|---|---|
| 3 | Stoßfänger vorn | Stoßfänger vorn (Mehrkosten möglich) - verkratzt / verschürft - instandsetzen und lackieren |

**Beschädigung #3:** Stossfänger vorn: Stossfänger vorn (Mehrkosten möglich) - verkratzt / verschürft - instandsetzen und

**Beschädigung #3:** Stossfänger vorn: Stossfänger vorn (Mehrkosten möglich) - verkratzt / verschürft - instandsetzen

**Beschädigung #3:** Stossfänger vorn: Stossfänger vorn  
(Mehrkosten möglich) - verkratzt / verschürft - instandsetzen und

**Beschädigung #3:** Stossfänger vorn: Stossfänger vorn  
(Mehrkosten möglich) - verkratzt / verschürft - instandsetzen
