## Gebrauchtfahrzeugbewertung

| Fahrzeugdaten | Hersteller<br>Opel | | Typ<br>Corsa D Color Edition | | | Modell<br>1.2 EU5, Color Edition, (Facelift) 20.. | | | |
| | VIN<br>W0L0SDL08D4196579 | | Aufbau<br>Lim. Schrägheck | | | Anzahl Türen<br>3 | Kraftstoff<br>Superbenzin | KBA-Schlüssel<br>0035/ALI | |

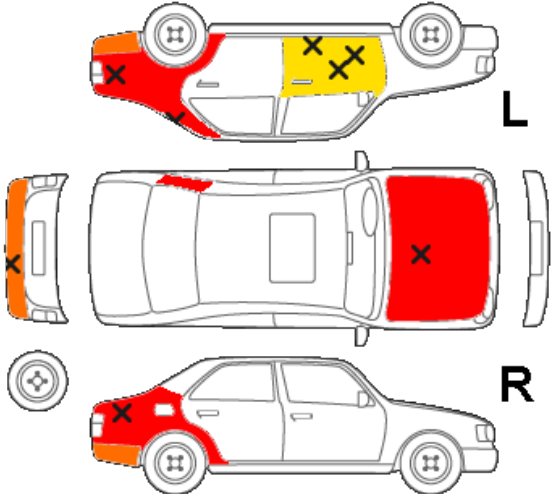
| | | | | <div>C-Säule links - Delle entfernen</div> <div>Felge links beschädigt</div> <div>Felge vorne rechts beschädigt</div> <div>Fondseite links - Delle entfernen</div> <div>Fondseite rechts - Instands. und lackieren</div> <div>Motorhaube - Instands. und lackieren</div> <div>Scheinwerfer links schleifen polieren</div> <div>Scheinwerfer rechts schleifen polieren</div> <div>Stoßfänger hinten - Lackieren</div> <div>Tür vorne links - nass schleifen / polieren</div> <div>Tür vorne links - nass schleifen / polieren</div> <div>Tür vorne links - SmartRepair</div> <div>Zwischensumme</div> | | | | | | | | |
