## Gebrauchtfahrzeugbewertung

| Fahrzeugdaten | Hersteller<br>Volkswagen | | Typ<br>Passat Variant Comfortline | | | Modell<br>2.0 TDI EU4, Comfortline, 2008 - 20.. | | |
| | VIN<br>WVWZZZ3CZ9E090996 | | Aufbau<br>Kombi | | | Anzahl Türen<br>5 | Kraftstoff<br>Diesel | KBA-Schlüssel<br>0603/AOJ |

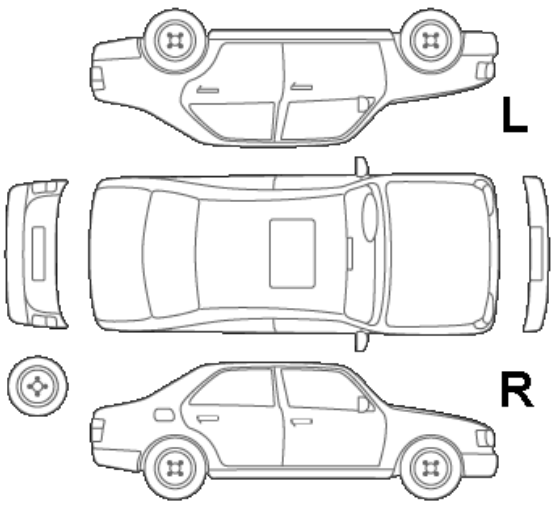
| | <p>Allgemeine Aufwendungen für optische Schäden (1)<br/>Fahrertür lässt sich nicht öffnen Prüfen<br/>Lackzustand - Sichtkontrolle nur bedingt möglich</p> <p>Zwischensumme</p> |
| <b>Bemerkung zum optischen Zustand:</b><br>zu (1): Pauschale; | |
| <b>Zusätzliche Bemerkung zum optischen Zustand:</b><br>Fahrzeug war zum Zeitpunkt der Bewertung verschmutzt und nass.<br>Kostenerweiterung nach Fahrzeugreinigung durch verdeckte Mängel möglich.<br>Wss steinschläge ohne Rissbildung.<br>Steinschläge im Frontbereich.<br>Standbewertung durchgeführt | |
