## ZUSTANDSBERICHT

Gemäß Ihrem Auftrag vom 14.07.2026 wurde ein Zustandsbericht erstellt. Für Rückfragen stehen wir Ihnen jederzeit gerne zur Verfügung.

Erstzulassung: 25.02.2020, Laufleistung: 109.001km

| Modell: | Focus Lim. (CGE)(2018->) | FIN: | <b>WF0NXXGCHNKM74240</b> |

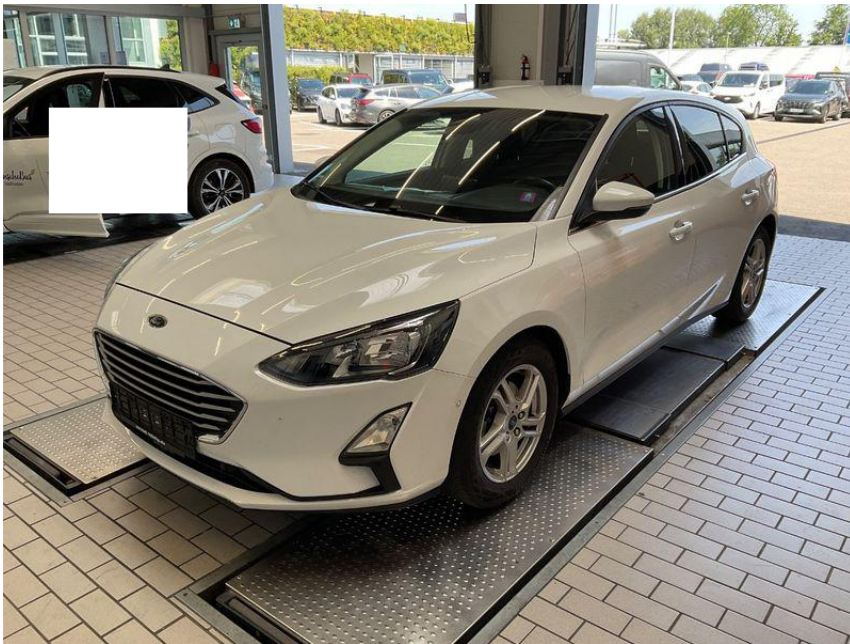
Bild 1

Übersichtsbild vorne links

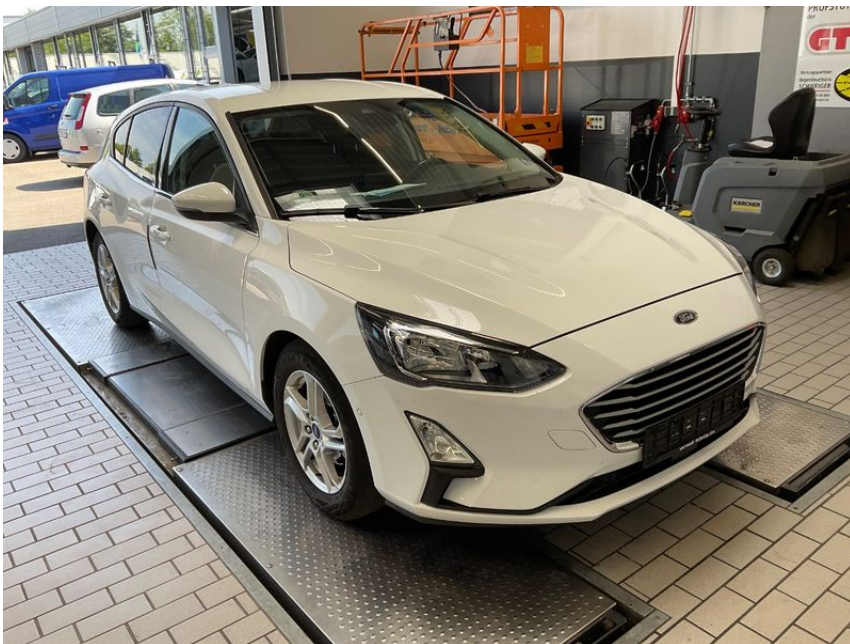
Bild 2

Übersichtsbild vorne rechts

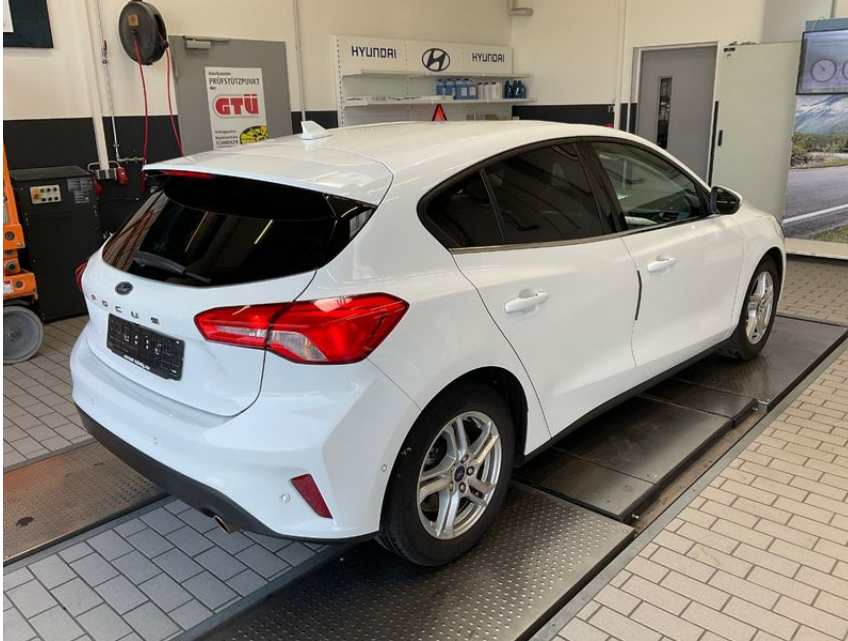
Bild 3

Übersichtsbild hinten rechts

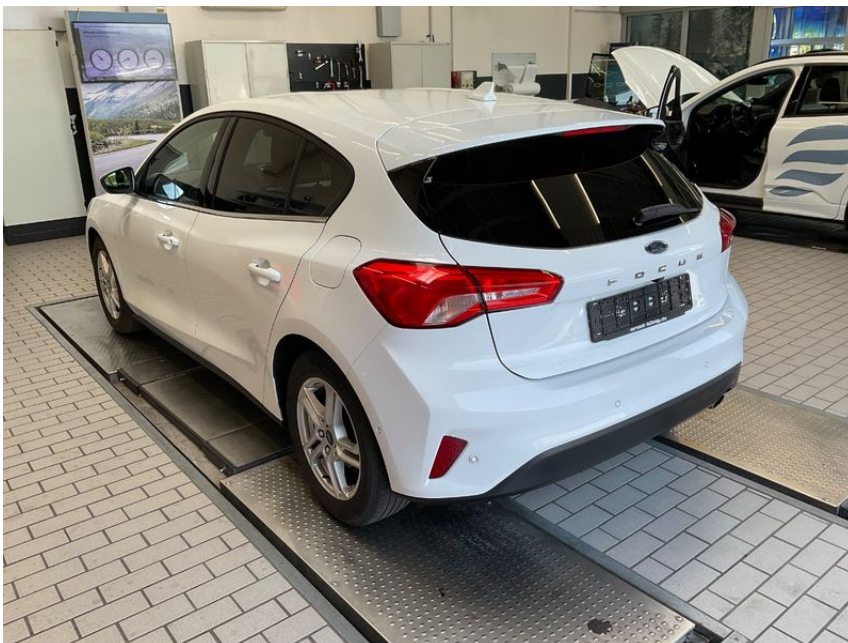
Bild 4

Übersichtsbild hinten links

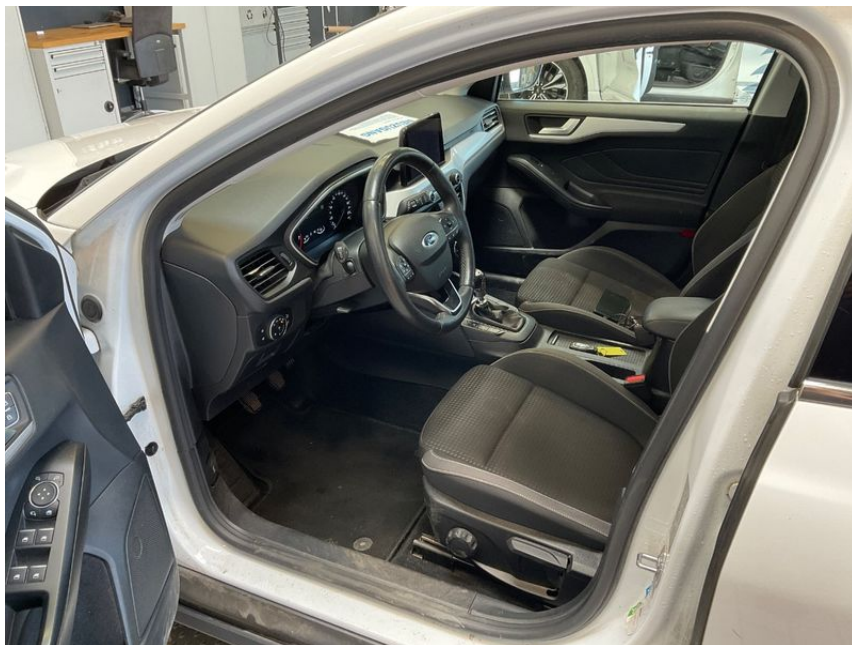
Bild 5

Übersichtsbild Innenraum

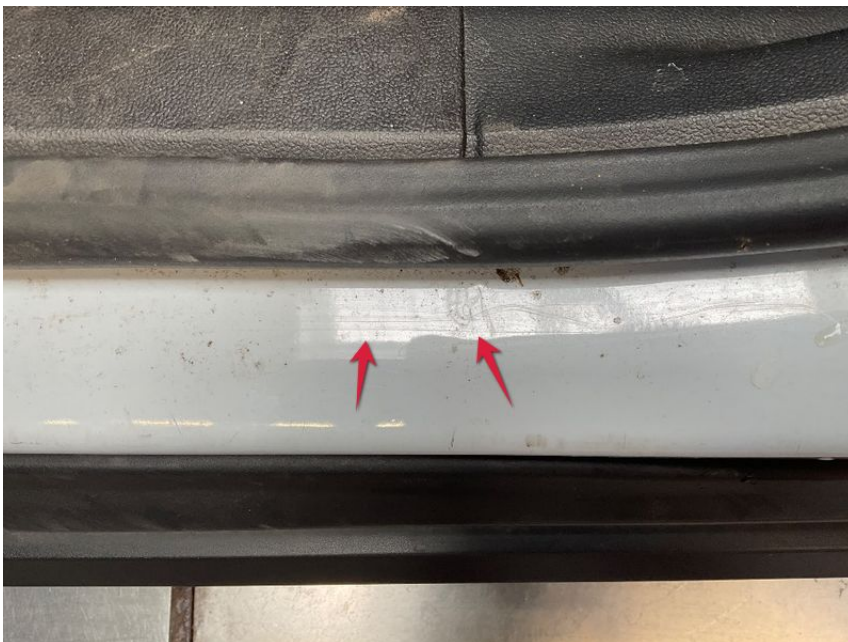
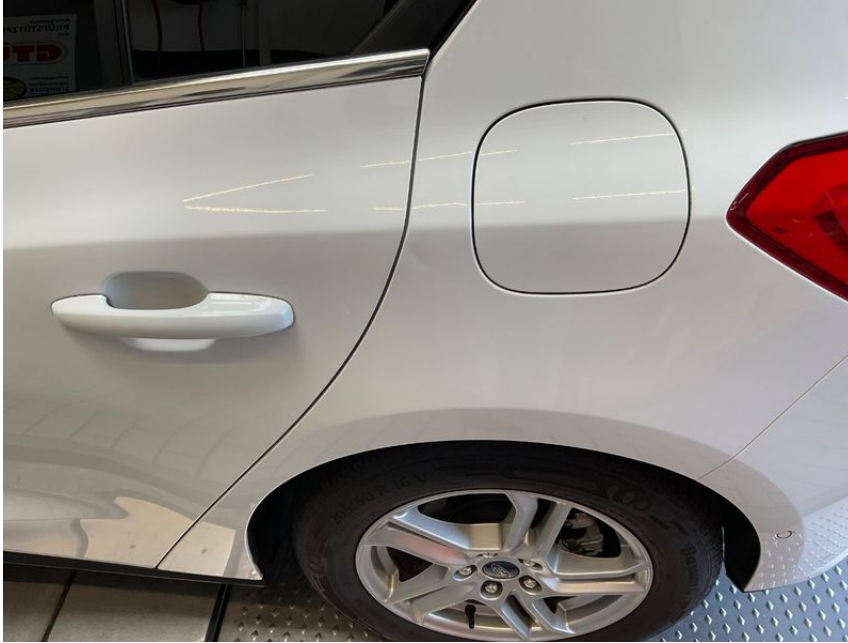
**Nr.: 1**

| BAUGRUPPE | ZUSTAND / FESTSTELLUNGEN |
|---|---|
| Türeinstieg vorne links | Delle und Kratzer |

**Baugruppe:** Türeinstieg vorne links

**Beschädigungsart:** Delle und Kratzer

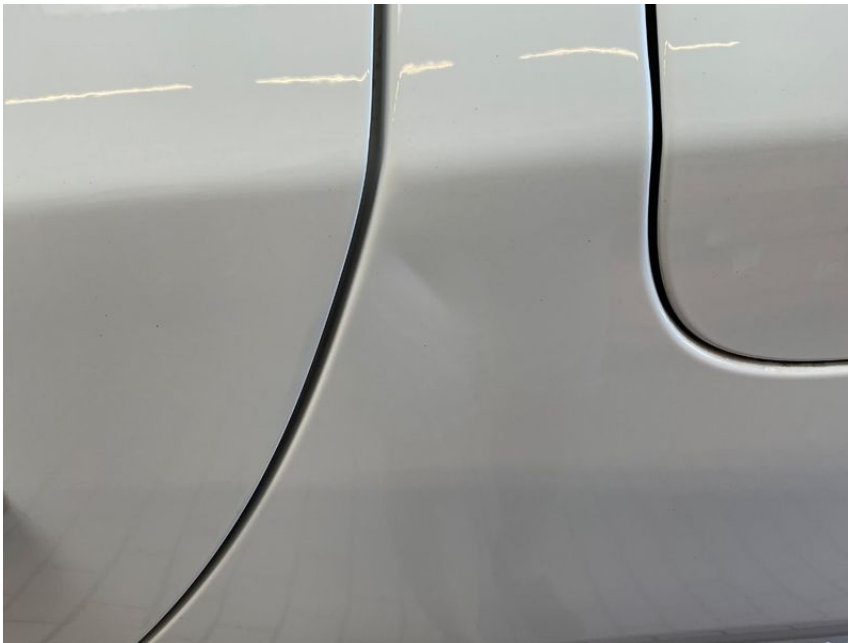
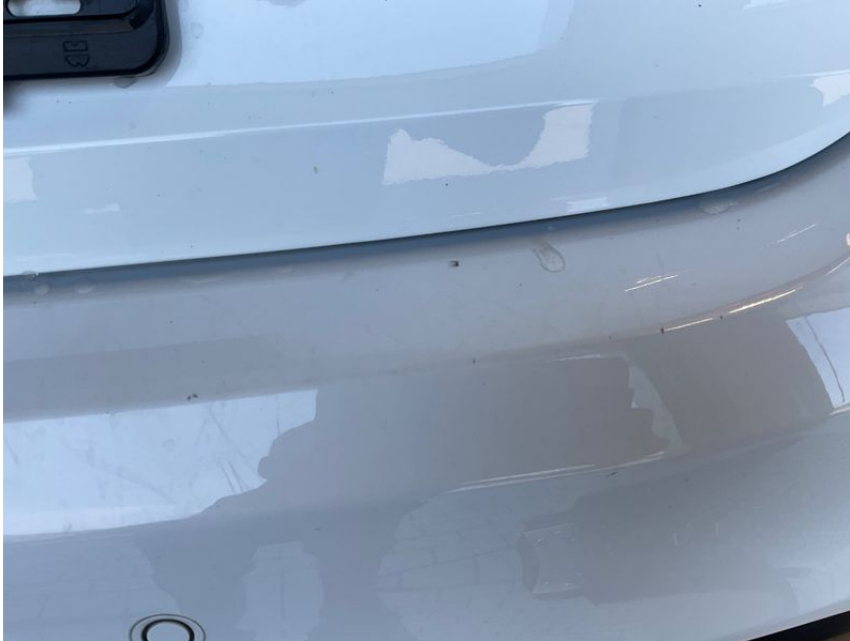
**Nr.: 2**

| BAUGRUPPE | ZUSTAND / FESTSTELLUNGEN |
|---|---|
| Seitenwand hinten links | Delle |

**Baugruppe:** Seitenwand hinten  
links

**Beschädigungsart:** Delle

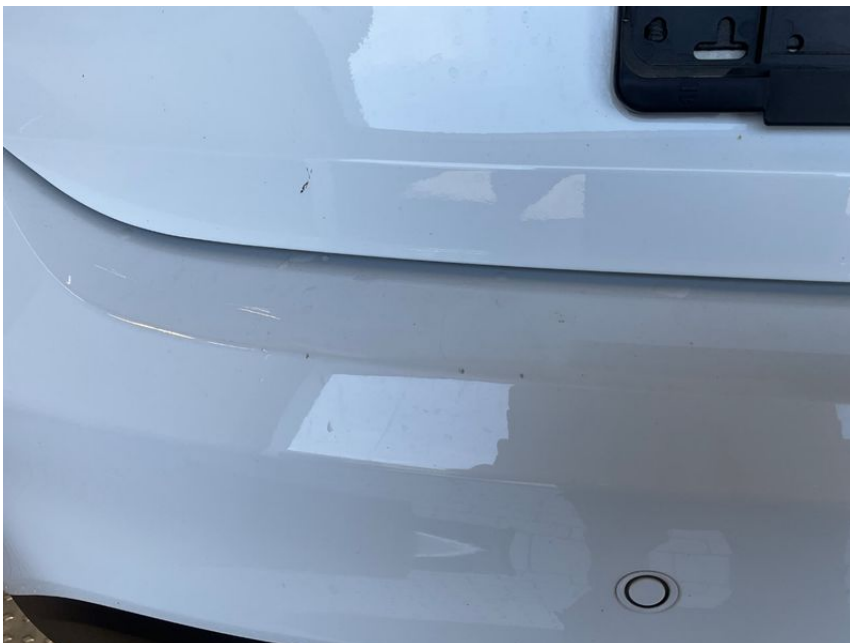
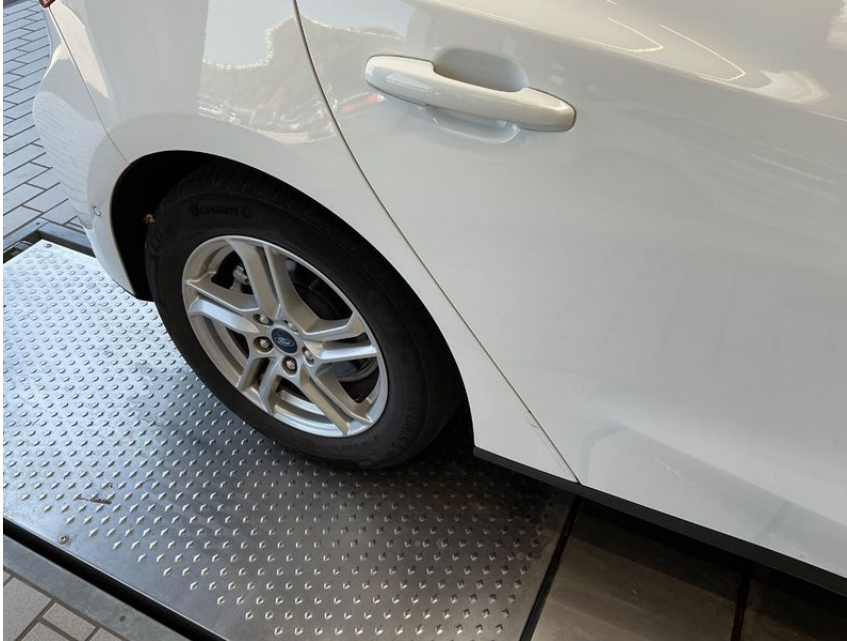
**Nr.: 3**

| BAUGRUPPE | ZUSTAND / FESTSTELLUNGEN |
|---|---|
| Stoßfänger hinten | lackbeschädigt |

**Baugruppe:** Stoßfänger hinten

lackbeschädigt

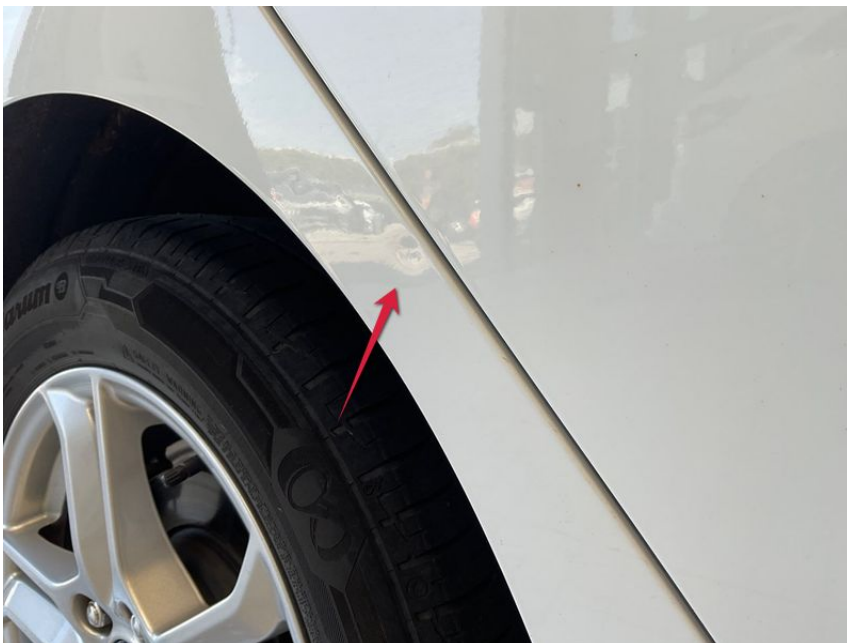
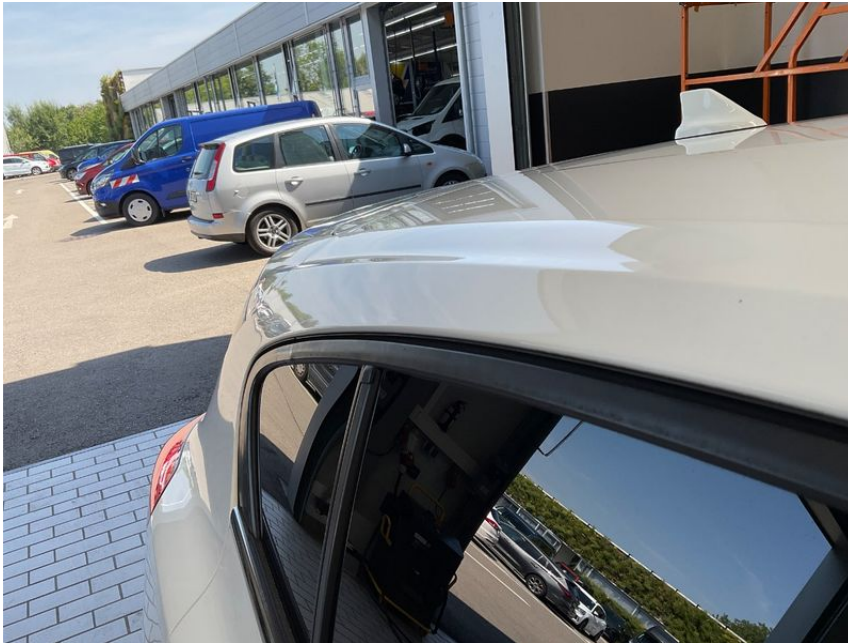
**Nr.: 4**

| BAUGRUPPE | ZUSTAND / FESTSTELLUNGEN |
|---|---|
| Seitenwand hinten rechts | Delle |

**Baugruppe:** Seitenwand hinten  
rechts

**Beschädigungsart:** Delle

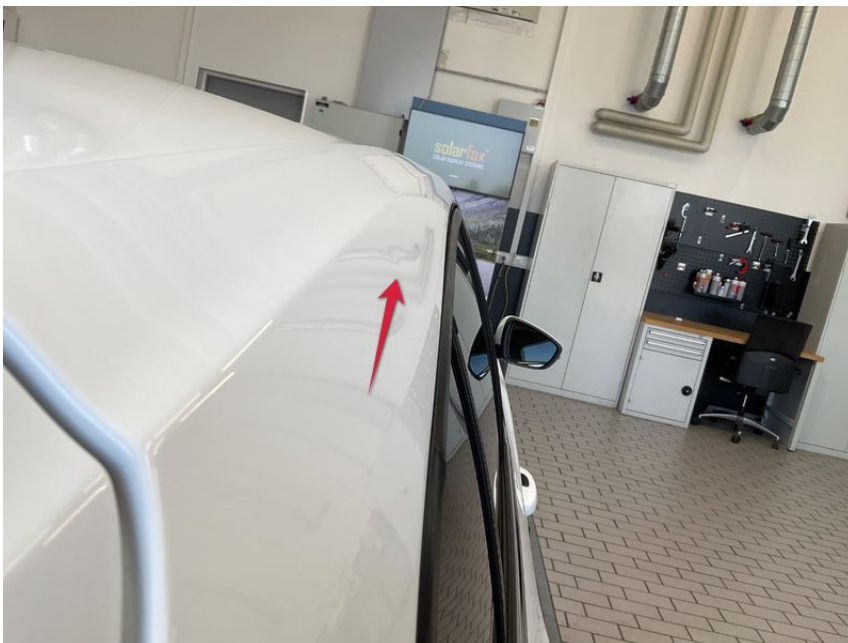
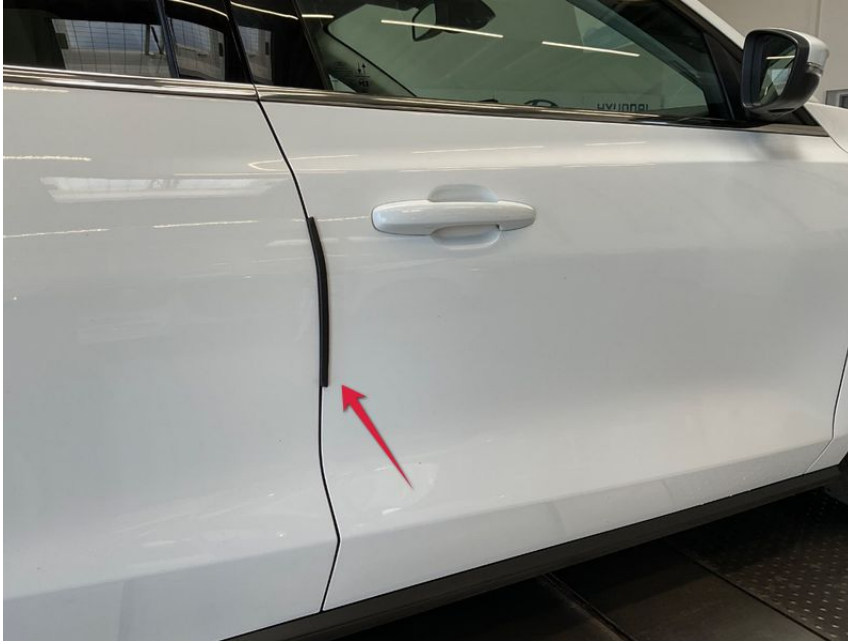
**Nr.: 5**

| BAUGRUPPE | ZUSTAND / FESTSTELLUNGEN |
|---|---|
| Dachholm rechts | Delle |

**Baugruppe:** Dachholm rechts

**Beschädigungsart:** Delle

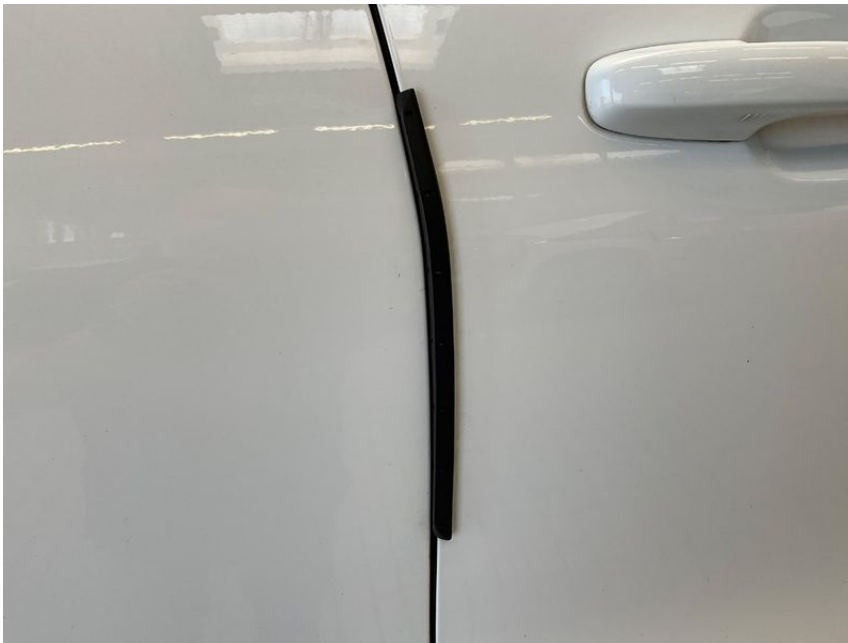
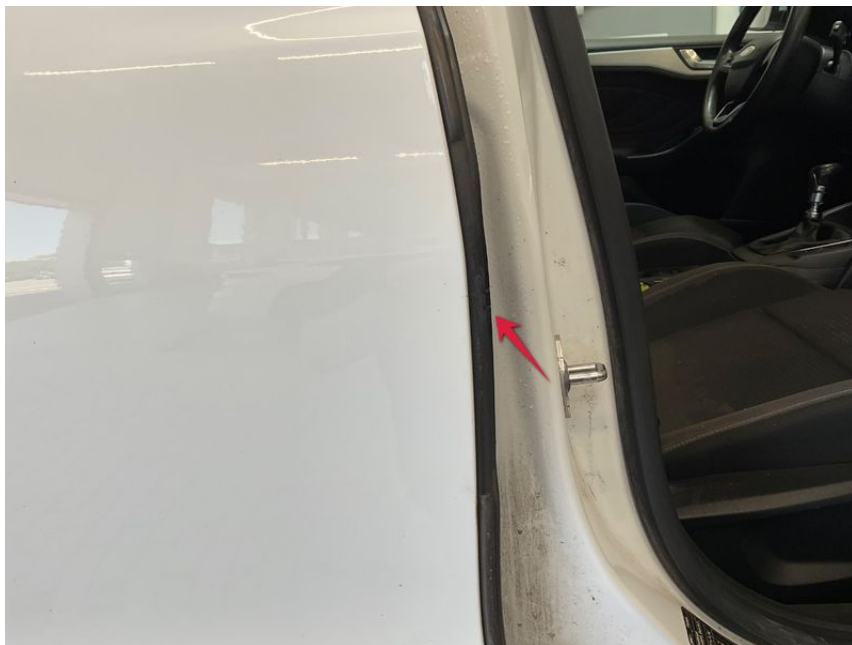
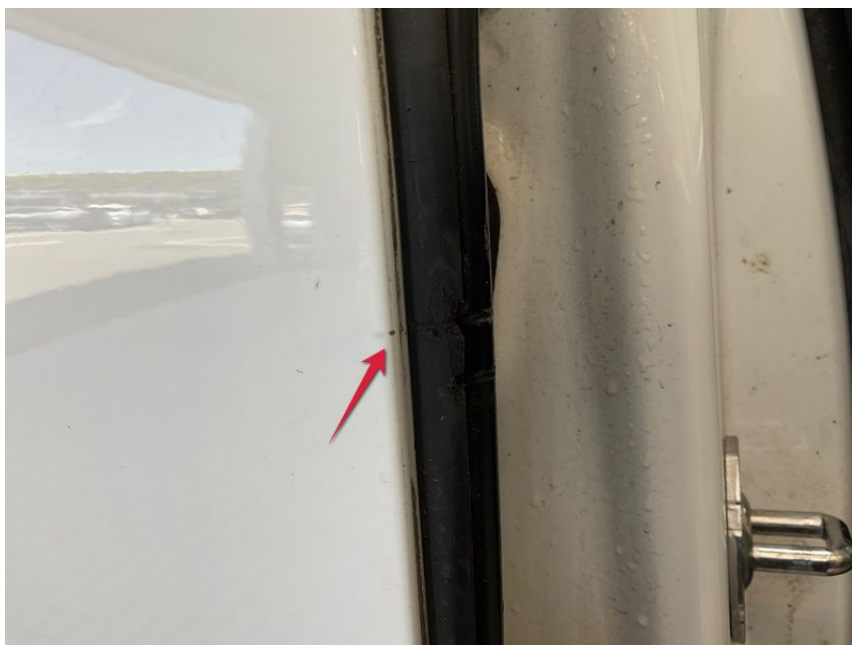
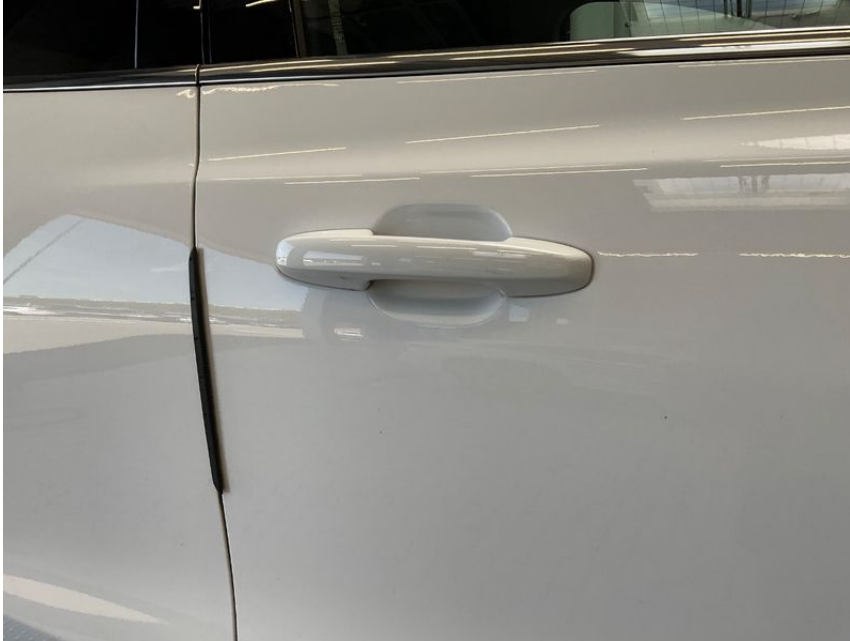
**Nr.: 6**

| BAUGRUPPE | ZUSTAND / FESTSTELLUNGEN |
|---|---|
| Türkantenschutz vorne rechts | hängt fest, Tür hinten rechts inkl Türgummi auch beschädigt |

**Baugruppe:** Türkantenschutz  
vorne rechts

**Beschädigungsart:** hängt fest,  
Tür hinten rechts inkl Türgummi  
auch beschädigt

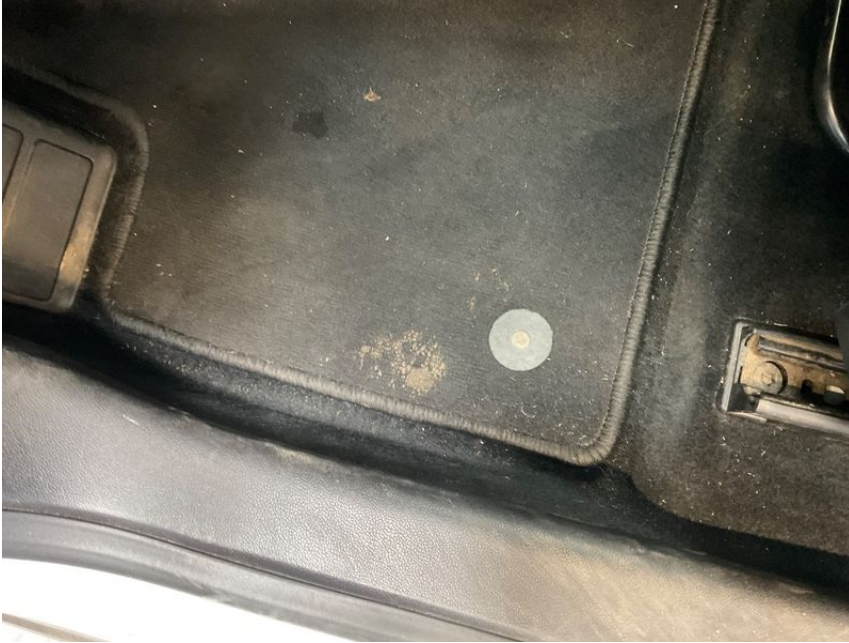
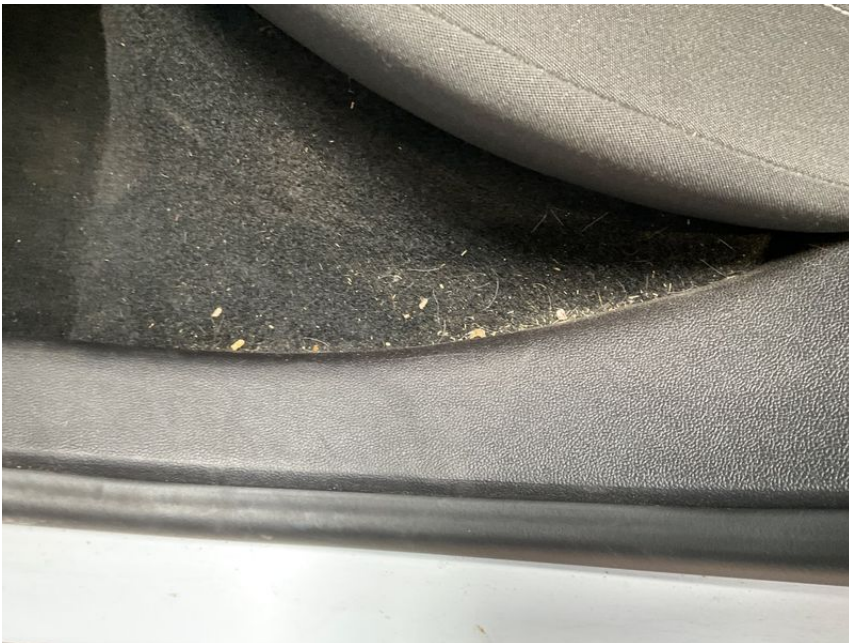
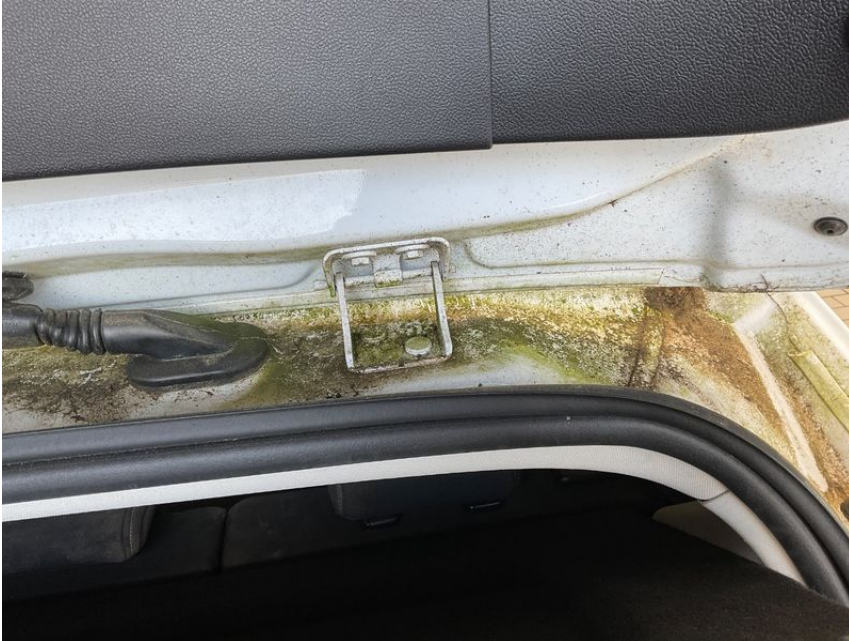
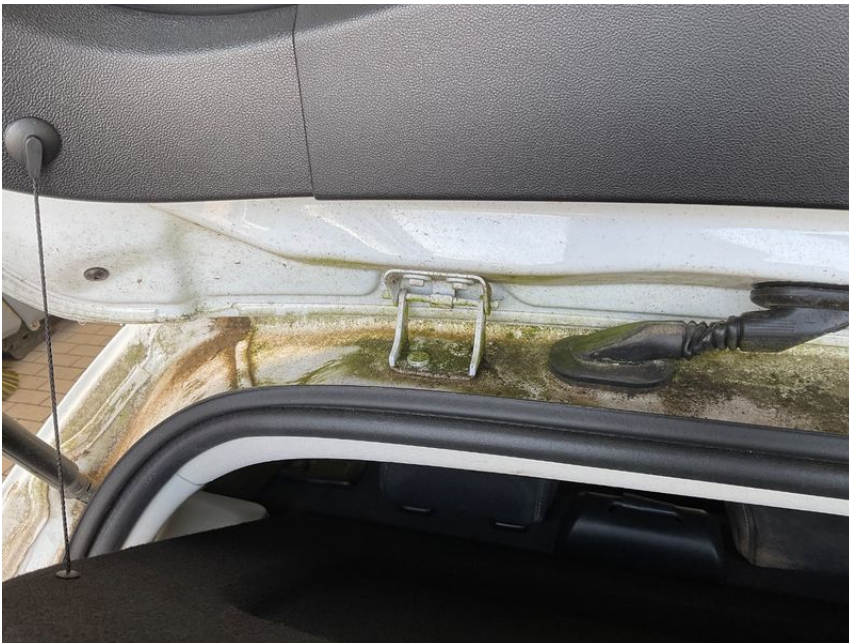
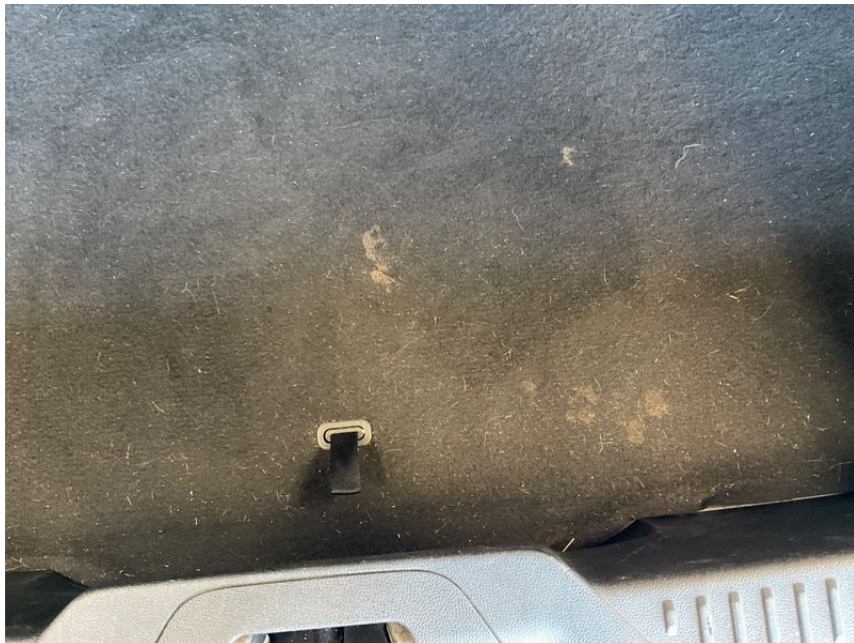
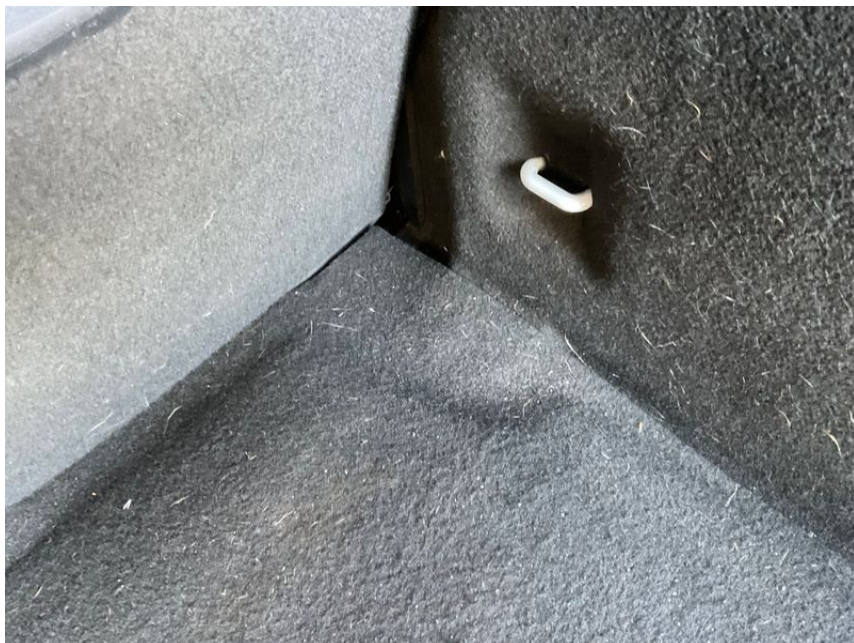
**Nr.: 10**

| BAUGRUPPE | ZUSTAND / FESTSTELLUNGEN |
|---|---|
| Fahrzeug Innenraum | Verschmutzt |

**Baugruppe:** Fahrzeug  
Innenraum

**Beschädigungsart:**  
Verschmutzt
