BMW  
X2 (U10)

| VIN | WBA51GN0605266868 | Anzahl der Türen | 5 |

## Zustand / Beschädigungen

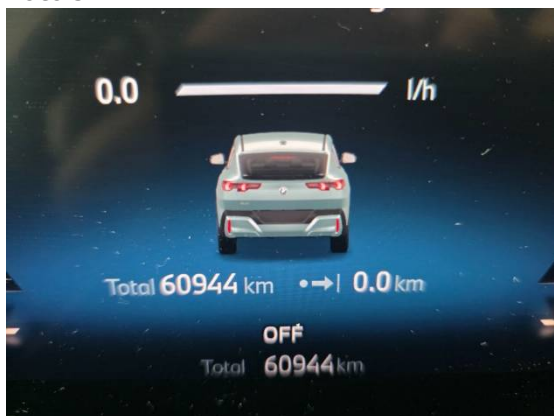
**Foto 5**

Laufleistung

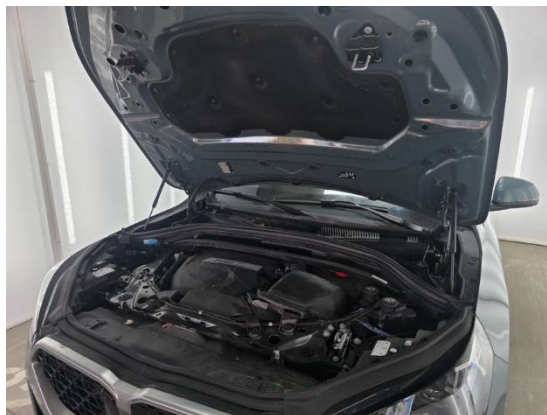
**Foto 12**

Motorraum

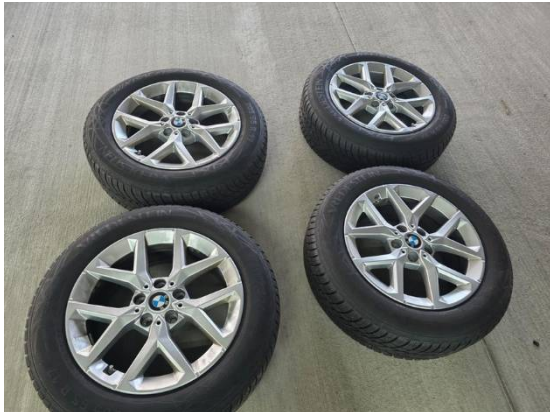
**Foto 13**

### Zweiter Reifensatz

2. Radsatz

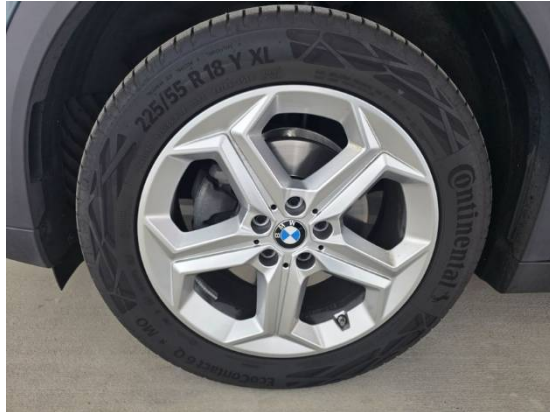
**Foto 16**

### Reifen vorne links

Rad vorne links

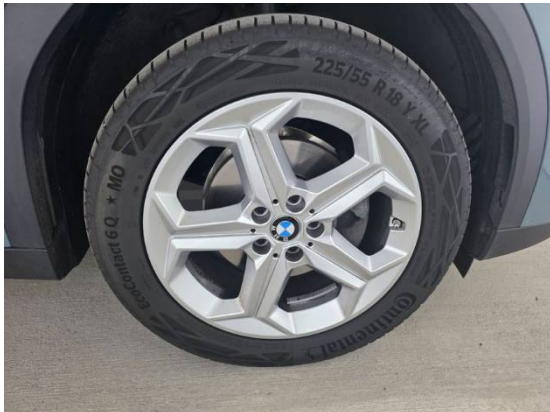
**Foto 17**

### Reifen vorne rechts

Rad vorne rechts

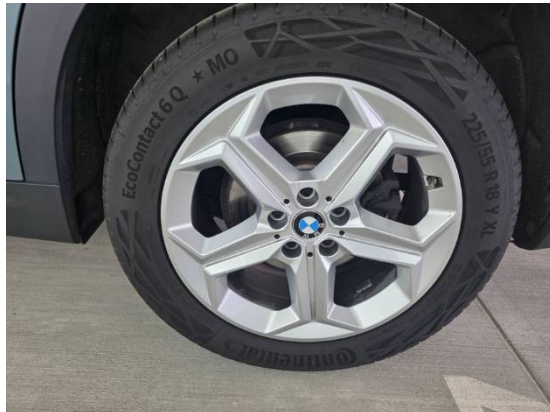
**Foto 18**

### Reifen hinten links

Rad hinten links

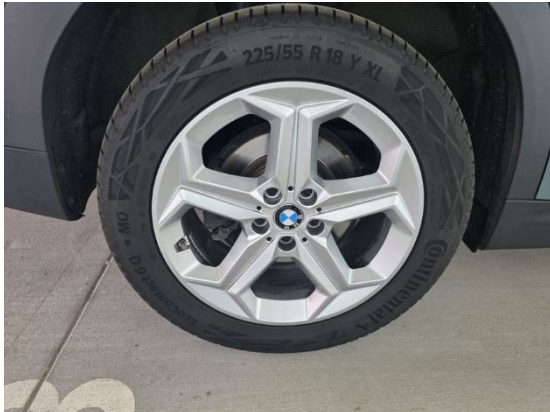
**Foto 19**

### Reifen hinten rechts

Rad hinten rechts

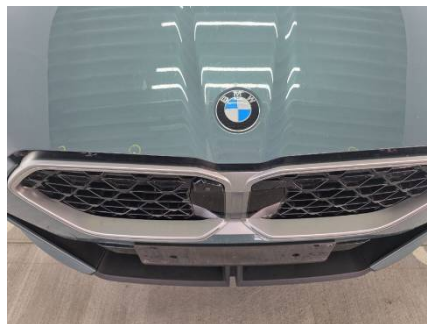
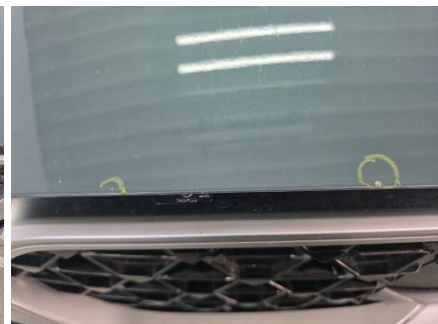
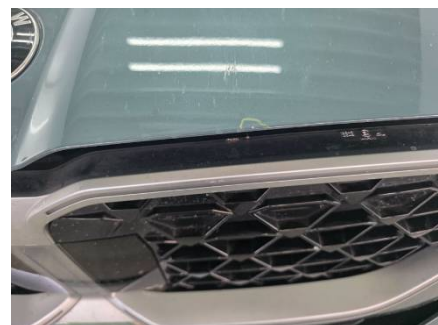
#### 1 **Motorhaube**

| Nr. | Bauteil | Schaden |
|---|---|---|
| 1 | Motorhaube | Art der Beschädigung: Steinschläge mit Abplatzung<br>Art der Reparatur: Lackieren |

Art der Beschädigung: Steinschläge mit Abplatzung

Art der Reparatur: Lackieren

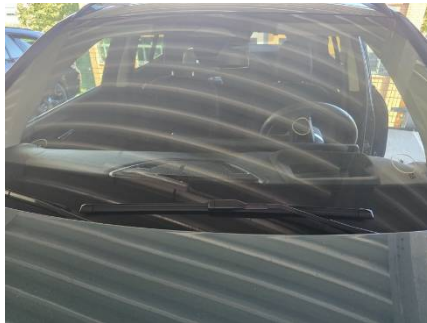
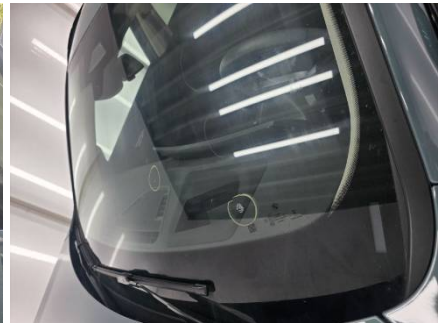
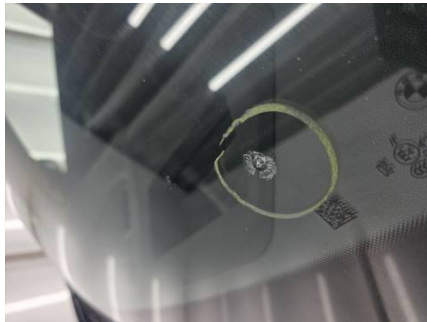
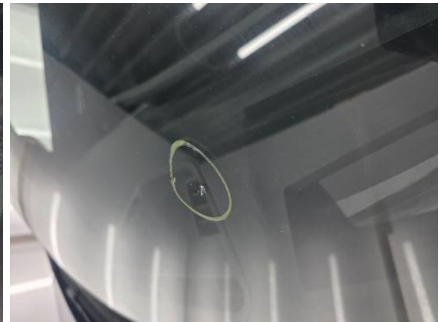
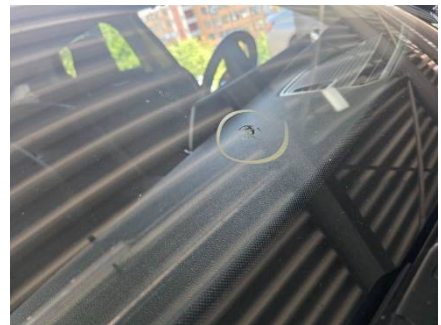
## 2 Frontscheibe

| Nr. | Bauteil | Schaden |
|---|---|---|
| 2 | Frontscheibe | Art der Beschädigung: Steinschläge<br>Art der Reparatur: Erneuern |

Art der Beschädigung: Steinschläge

Art der Reparatur: Erneuern

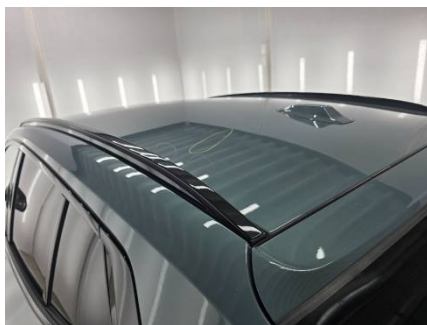
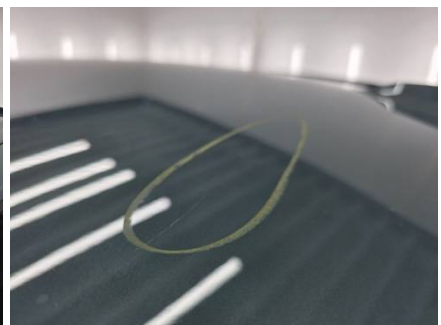
## 3 Dach

| Nr. | Bauteil | Schaden |
|---|---|---|
| 3 | Dach | Art der Beschädigung: Kratzer<br>Art der Reparatur: Lackieren |

Art der Beschädigung: Kratzer

Art der Reparatur: Lackieren

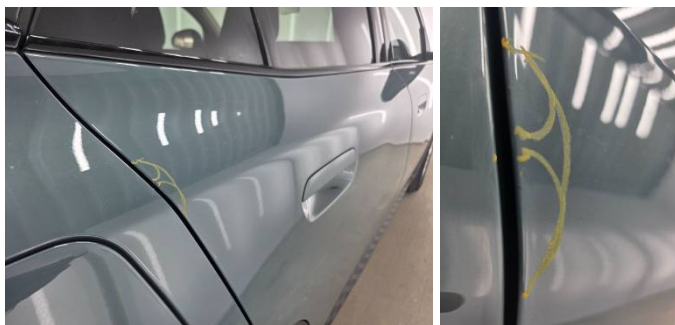
#### 4 Beifahrertür hinten rechts

| Nr. | Bauteil | Schaden |
|---|---|---|
| 4 | Beifahrertür hinten rechts | Art der Beschädigung: Druckstelle<br>Art der Reparatur: Smart Repair |

Art der Beschädigung: Druckstelle

Art der Reparatur: Smart Repair

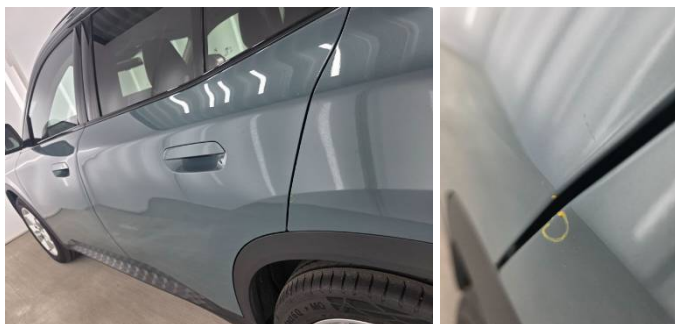
#### 5 Beifahrertür hinten links

| Nr. | Bauteil | Schaden |
|---|---|---|
| 5 | Beifahrertür hinten links | Art der Beschädigung: Druckstelle<br>Art der Reparatur: Smart Repair |

Art der Beschädigung: Druckstelle

Art der Reparatur: Smart Repair

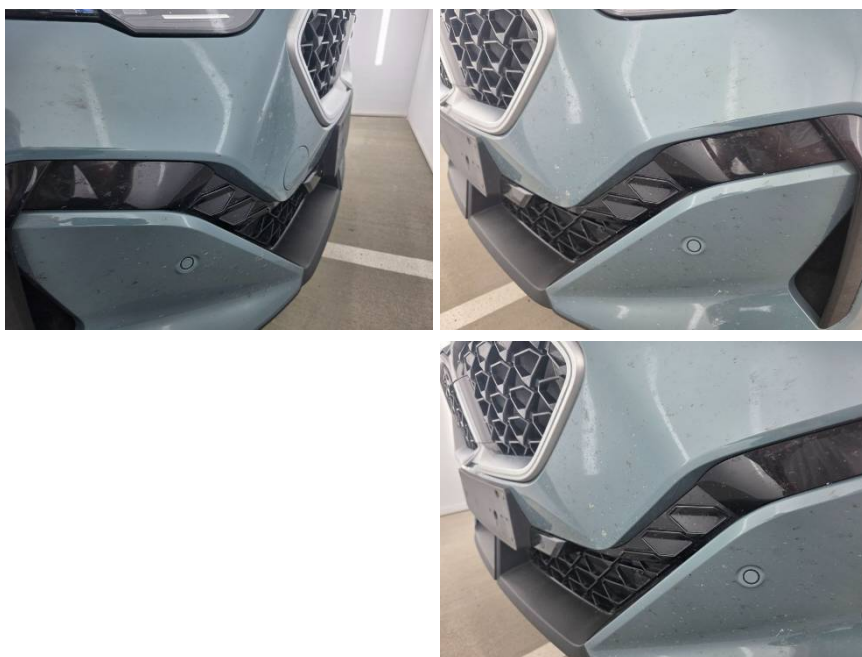
#### 6 Fahrzeugfront

| Nr. | Bauteil | Schaden |
|---|---|---|
| 6 | Fahrzeugfront | Art der Beschädigung: Verschmutzung<br>Art der Reparatur: Gebrauchsspuren |

Art der Beschädigung: Verschmutzung

Art der Reparatur: Gebrauchsspuren

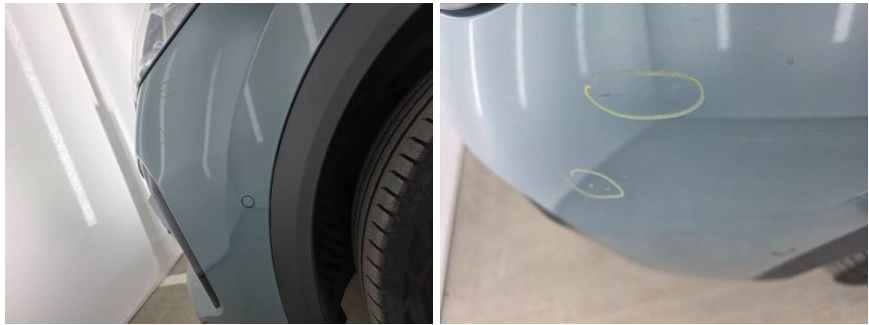
## 7 Kotflügel vorne links

| Nr. | Bauteil | Schaden |
|---|---|---|
| 7 | Kotflügel vorne links | Art der Beschädigung: Steinschlag/Kratzer<br>Art der Reparatur: Gebrauchsspuren |

Art der Beschädigung: Steinschlag/Kratzer

Art der Reparatur: Gebrauchsspuren

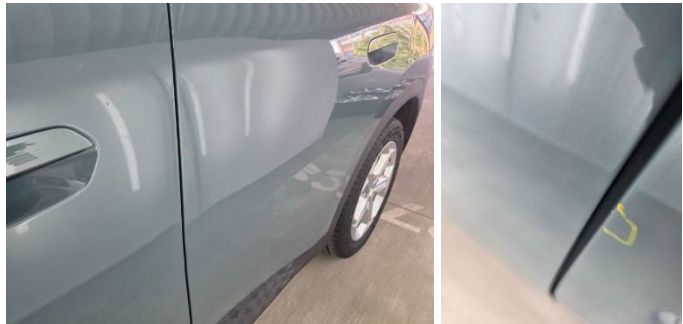
## 8 Beifahrertür hinten links

| Nr. | Bauteil | Schaden |
|---|---|---|
| 8 | Beifahrertür hinten links | Art der Beschädigung: Druckstelle<br>Art der Reparatur: Gebrauchsspuren |

Art der Beschädigung: Druckstelle

Art der Reparatur: Gebrauchsspuren
