Volkswagen  
Multivan (ST)

| VIN | WV2ZZZST8SH007468 | Anzahl der Türen | 5 |

| Besichtigung | Datum | 18.08.2026 - 12:10 Uhr |

## Zustand / Beschädigungen

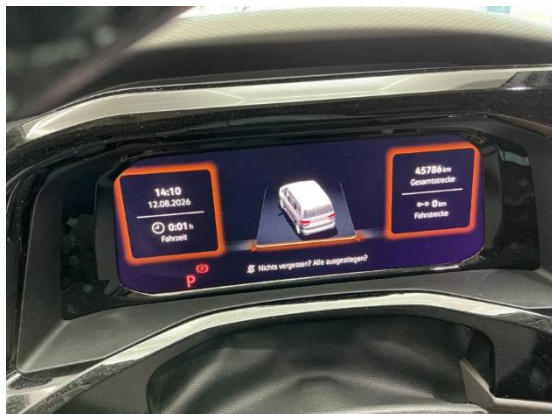
**Foto 5**

Laufleistung

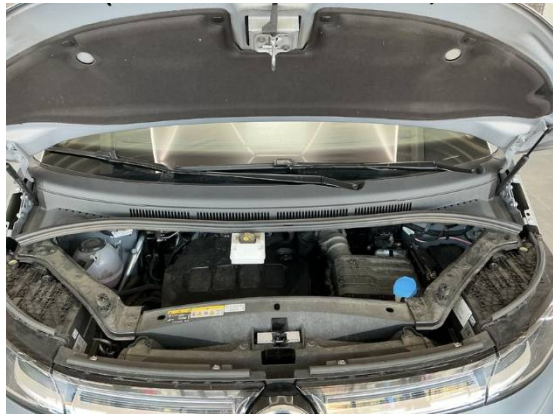
**Foto 12**

Motorraum

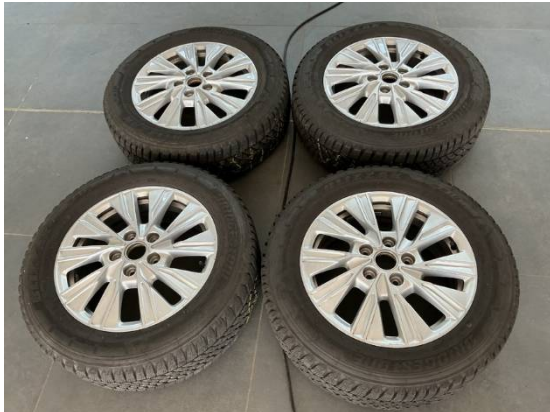
**Foto 13**

### Zweiter Reifensatz

| Achse | Position | Dimension | Hersteller | Art | Profil |
| 1 | Links | 215/60R17 | Bridgestone | Ganzjahr | 7 mm |
| 1 | Rechts | 215/60R17 | Bridgestone | Ganzjahr | 7 mm |
| 2 | Links | 215/60R17 | Bridgestone | Ganzjahr | 9 mm |
| 2 | Rechts | 215/60R17 | Bridgestone | Ganzjahr | 9 mm |

2. Radsatz

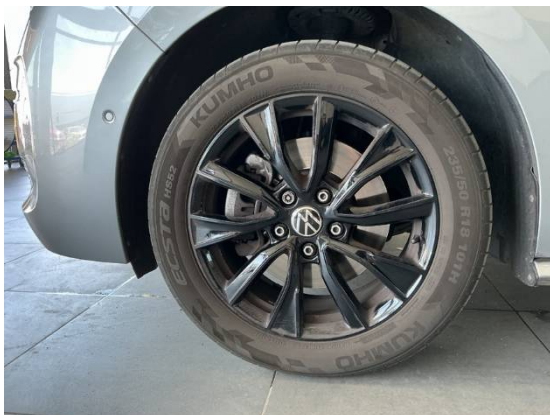
**Foto 17**

### Reifen vorne links

| Dimension | 235/50R18 |
| Profiltiefe | 4 mm |
| Hersteller | Kumho |
| Art | Sommer |

Rad vorne links

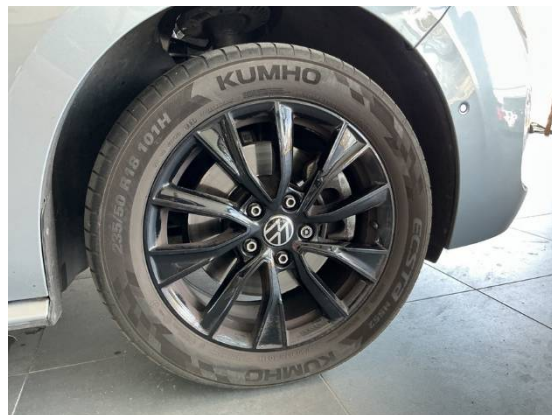
**Foto 18**

### Reifen vorne rechts

| Dimension | 235/50R18 |
| Profiltiefe | 4 mm |
| Hersteller | Kumho |
| Art | Sommer |

Rad vorne rechts

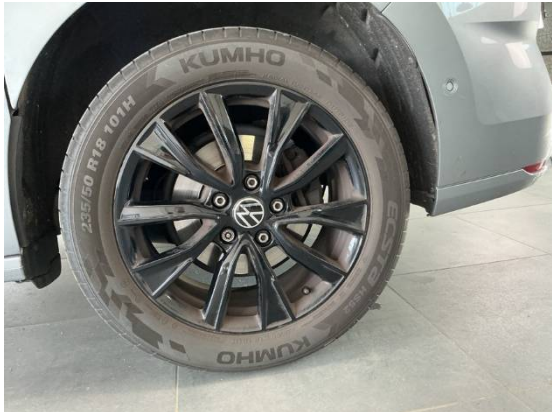
Foto 19

### Reifen hinten links

| Dimension | 235/50R18 |
| Profiltiefe | 6 mm |
| Hersteller | Kumho |
| Art | Sommer |

Rad hinten links

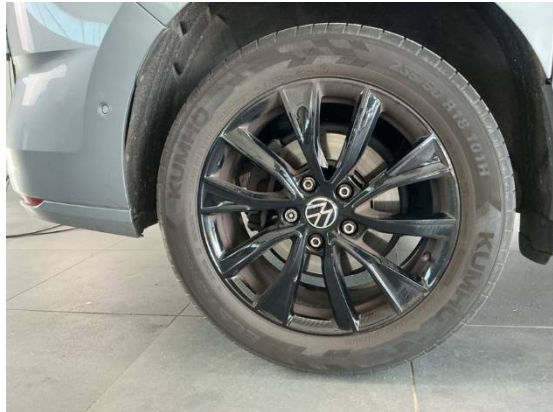
Foto 20

### Reifen hinten rechts

| Dimension | 235/50R18 |
| Profiltiefe | 6 mm |
| Hersteller | Kumho |
| Art | Sommer |

Rad hinten rechts

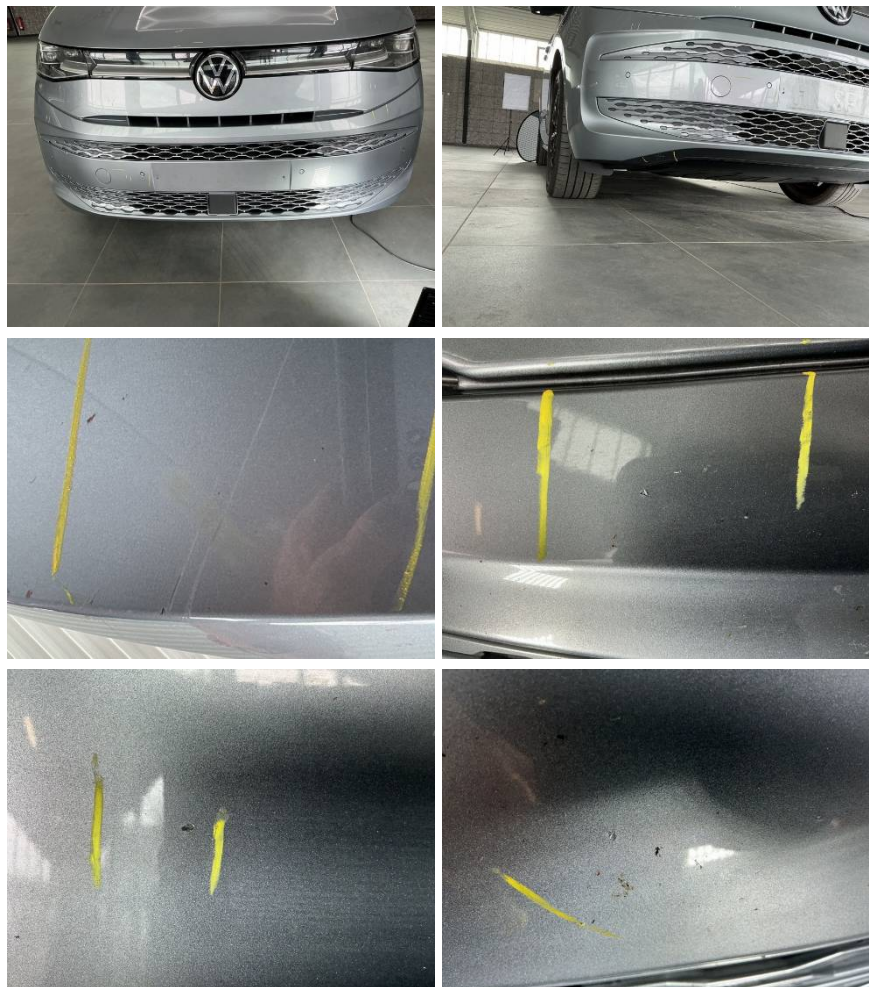
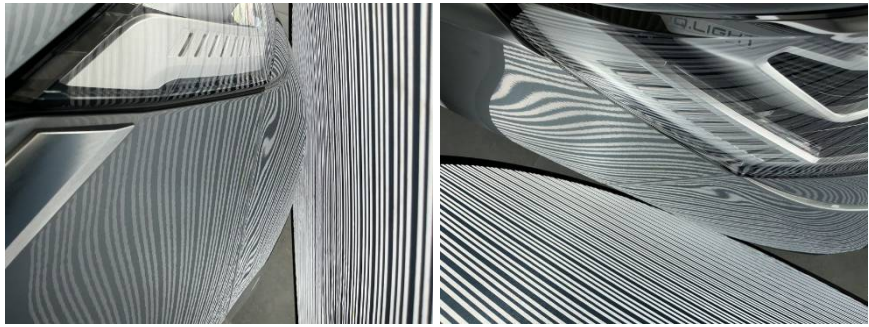
#### 1 Stossfänger

| Nr. | Bauteil | Schaden |
|---|---|---|
| 1 | Stossfänger | Art der Beschädigung: Kratzer, Art der Reparatur: Lackieren |

Art der Beschädigung: Kratzer, Art der Reparatur: Lackieren

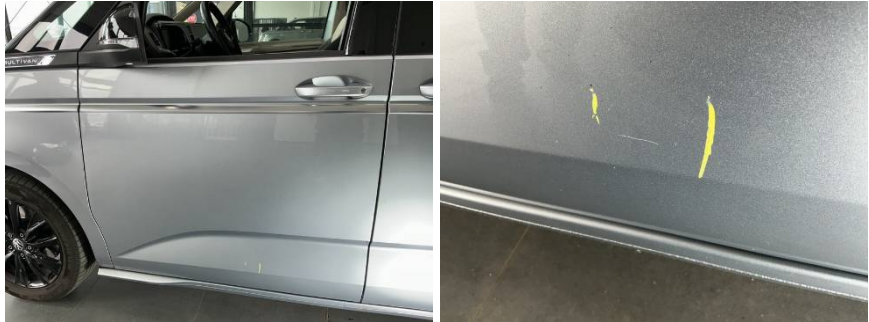
## 2 Tür VL

| Nr. | Bauteil | Schaden |
|---|---|---|
| 2 | Tür VL | Art der Beschädigung: Kratzer, Art der Reparatur: Smart Repair |

Art der Beschädigung: Kratzer, Art der Reparatur: Smart Repair

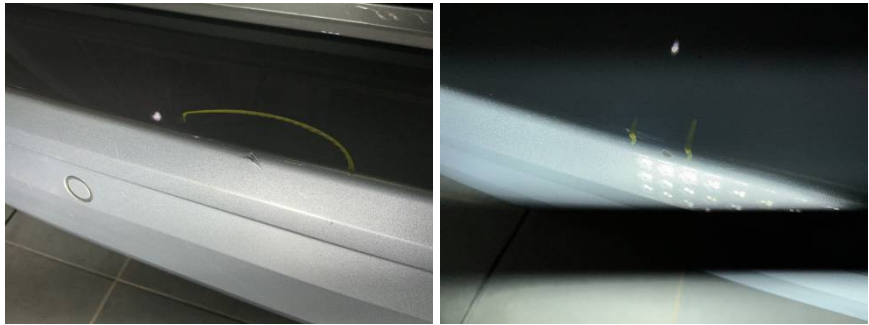
## 3 Ladekante

| Nr. | Bauteil | Schaden |
|---|---|---|
| 3 | Ladekante | Art der Beschädigung: Lack abgeplatzt, Art der Reparatur: Lackieren |

Art der Beschädigung: Lack abgeplatzt, Art der Reparatur: Lackieren

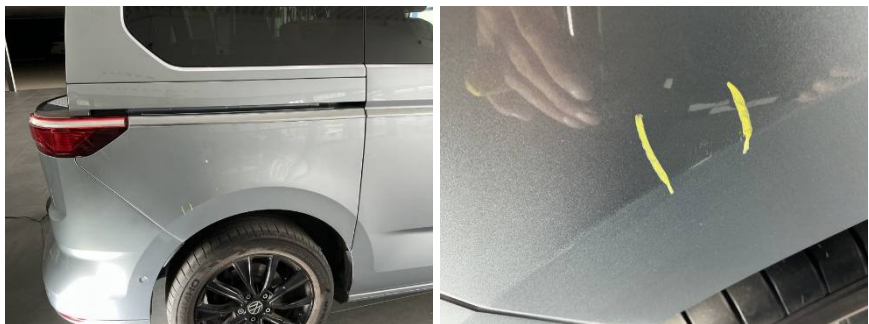
## 4 Kotflügel HR

| Nr. | Bauteil | Schaden |
|---|---|---|
| 4 | Kotflügel HR | Art der Beschädigung: Kratzer, Art der Reparatur: Smart Repair |

Art der Beschädigung: Kratzer, Art der Reparatur: Smart Repair

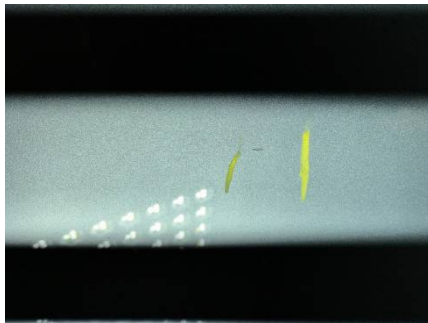
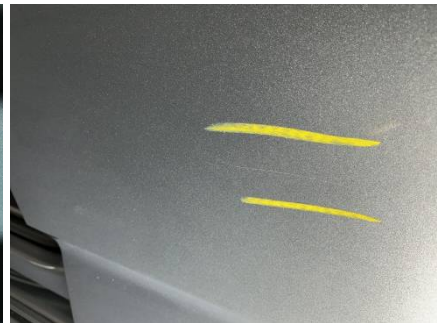
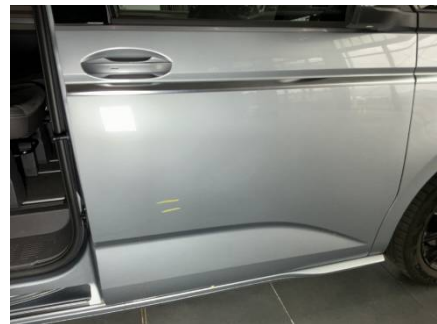
## 5 Tür VR

| Nr. | Bauteil | Schaden |
|---|---|---|
| 5 | Tür VR | Art der Beschädigung: Kratzer, Art der Reparatur: Smart Repair |

Art der Beschädigung: Kratzer, Art der Reparatur: Smart Repair

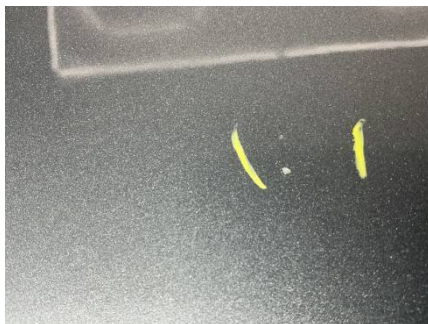
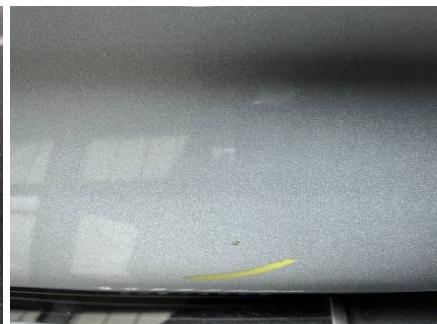
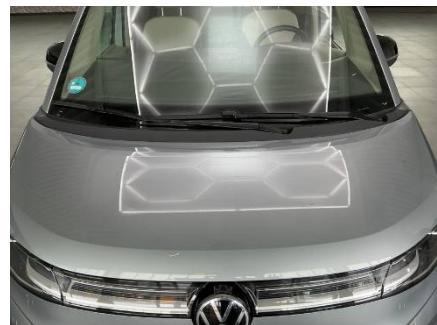
## 6 Motorhaube

| Nr. | Bauteil | Schaden |
|---|---|---|
| 6 | Motorhaube | Art der Beschädigung: Mehrere kl. Steinschläge Art der Reparatur: Gebrauchsspur |

Art der Beschädigung: Mehrere kl. Steinschläge Art der Reparatur: Gebrauchsspur

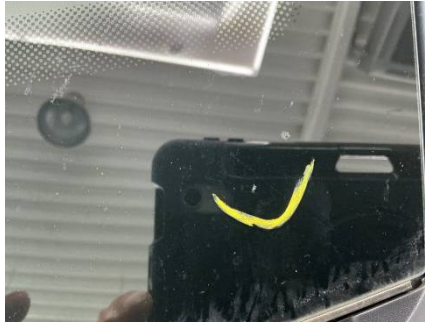
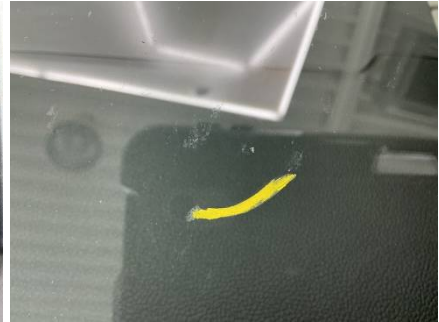
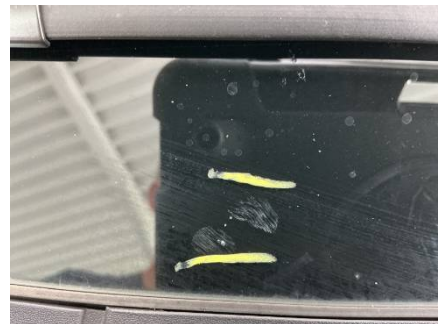
## 7 Frontscheibe

| Nr. | Bauteil | Schaden |
|---|---|---|
| 7 | Frontscheibe | Art der Beschädigung: Kl. Steinschläge , Art der Reparatur: Gebrauchsspur |

Art der Beschädigung: Kl. Steinschläge , Art der Reparatur: Gebrauchsspur

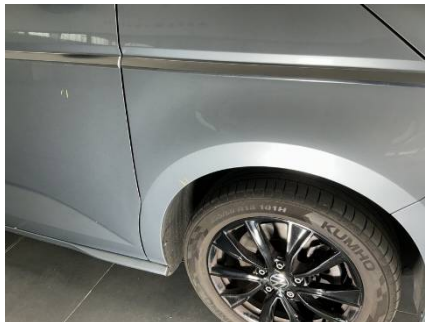
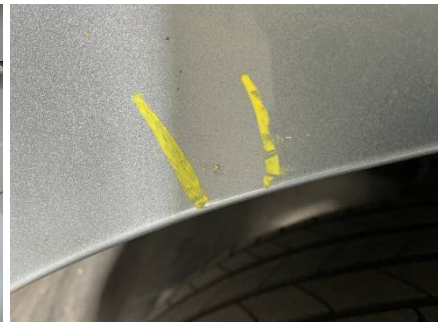
## 8 Kotflügel VR

| Nr. | Bauteil | Schaden |
|---|---|---|
| 8 | Kotflügel VR | Art der Beschädigung: Kratzer, Art der Reparatur: Gebrauchsspur |

Art der Beschädigung: Kratzer, Art der Reparatur: Gebrauchsspur

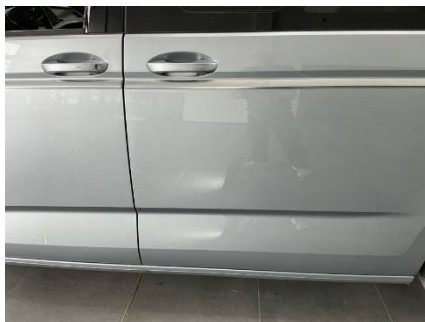
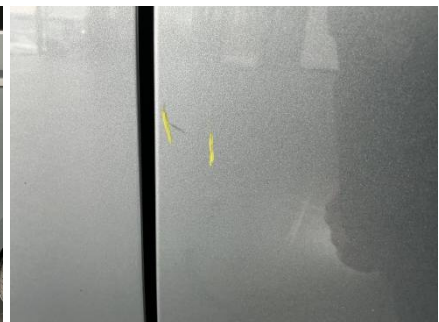
## 9 Tür HL

| Nr. | Bauteil | Schaden |
|---|---|---|
| 9 | Tür HL | Art der Beschädigung: Oberflächliche Kratzer, Art der Reparatur: Gebrauchsspur |

Art der Beschädigung: Oberflächliche Kratzer, Art der Reparatur: Gebrauchsspur

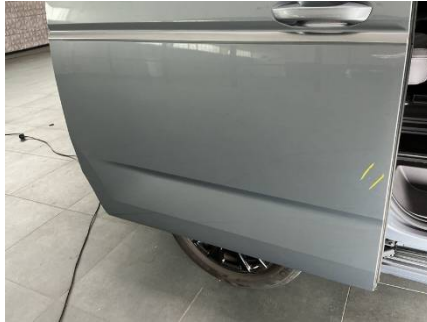
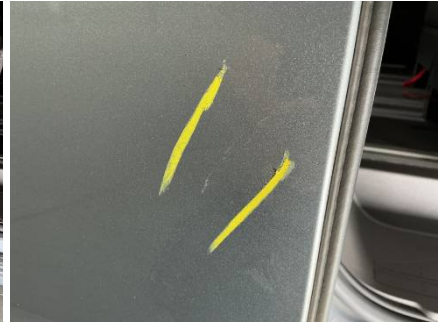
## 10 Tür HR

| Nr. | Bauteil | Schaden |
|---|---|---|
| 10 | Tür HR | Art der Beschädigung: Kratzer, Art der Reparatur: Gebrauchsspur |

Art der Beschädigung: Kratzer, Art der Reparatur: Gebrauchsspur

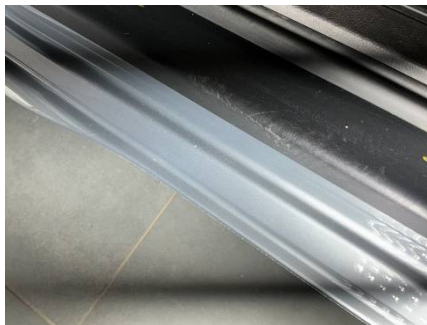
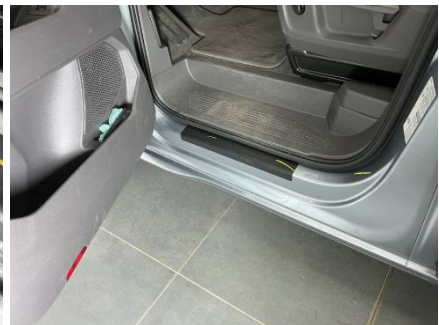
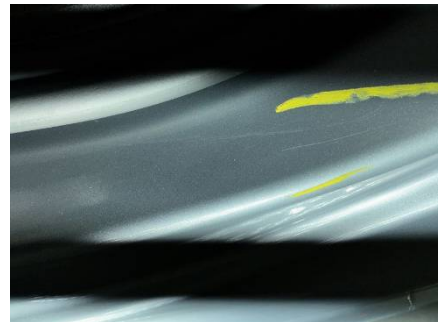
## 11 Einstieg VL

| Nr. | Bauteil | Schaden |
|---|---|---|
| 11 | Einstieg VL | Art der Beschädigung: Oberflächlicher Kratzer, Art der Reparatur: Gebrauchsspur |

Art der Beschädigung: Oberflächlicher Kratzer, Art der Reparatur: Gebrauchsspur

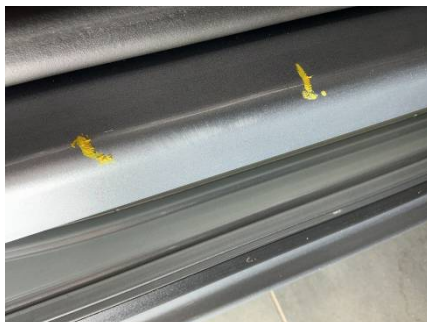
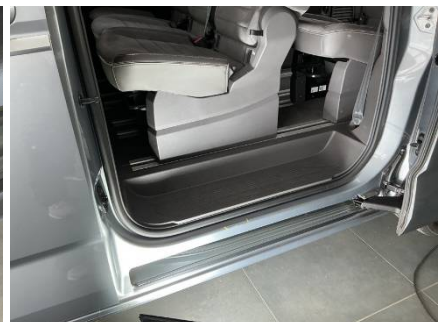
## 12 Einstieg HL

| Nr. | Bauteil | Schaden |
|---|---|---|
| 12 | Einstieg HL | Art der Beschädigung: Oberflächlicher Kratzer, Art der Reparatur: Gebrauchsspur |

Art der Beschädigung: Oberflächlicher Kratzer, Art der Reparatur: Gebrauchsspur

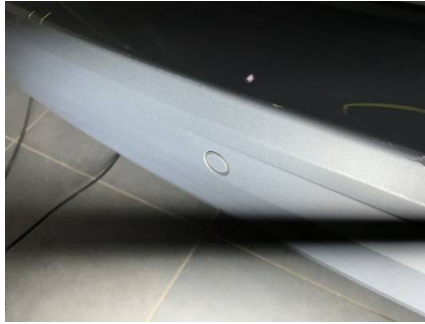
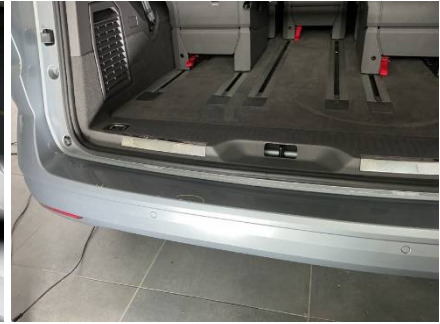
## 13 Ladekante

| Nr. | Bauteil | Schaden |
|---|---|---|
| 13 | Ladekante | Art der Beschädigung: Oberflächlicher Kratzer, Art der Reparatur: Gebrauchsspur |

Art der Beschädigung: Oberflächlicher Kratzer, Art der Reparatur: Gebrauchsspur

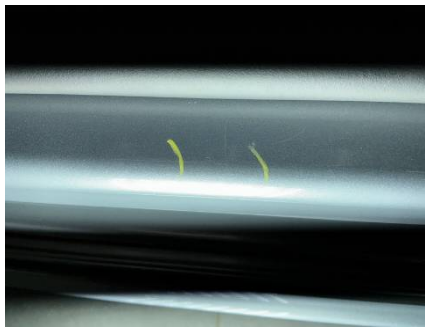
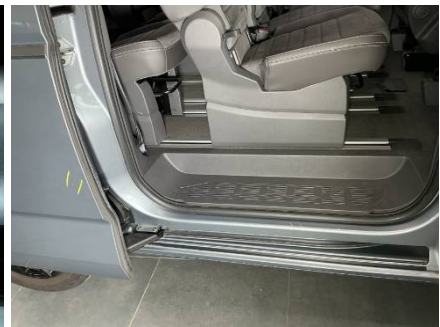
## 14 Einstieg HR

| Nr. | Bauteil | Schaden |
|---|---|---|
| 14 | Einstieg HR | Art der Beschädigung: Oberflächlicher Kratzer, Art der Reparatur: Gebrauchsspur |

Art der Beschädigung: Oberflächlicher Kratzer, Art der Reparatur: Gebrauchsspur

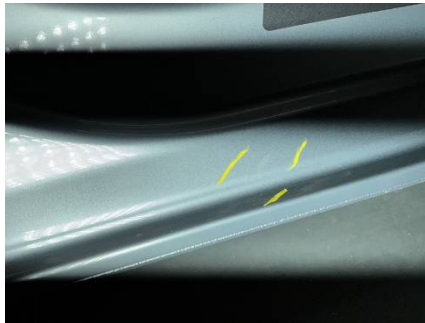
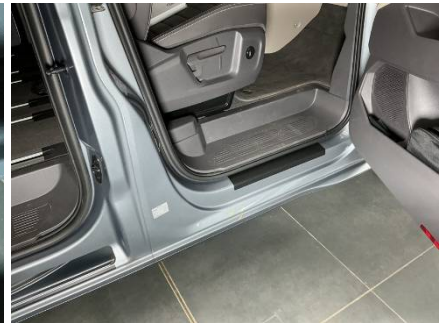
## 15 Einstieg VR

| Nr. | Bauteil | Schaden |
|---|---|---|
| 15 | Einstieg VR | Art der Beschädigung: Oberflächlicher Kratzer, Art der Reparatur: Gebrauchsspur |

Art der Beschädigung: Oberflächlicher Kratzer, Art der Reparatur: Gebrauchsspur
