WBAJN31050CE63689

## Angaben zum Fahrzeug

## Zustandsbericht

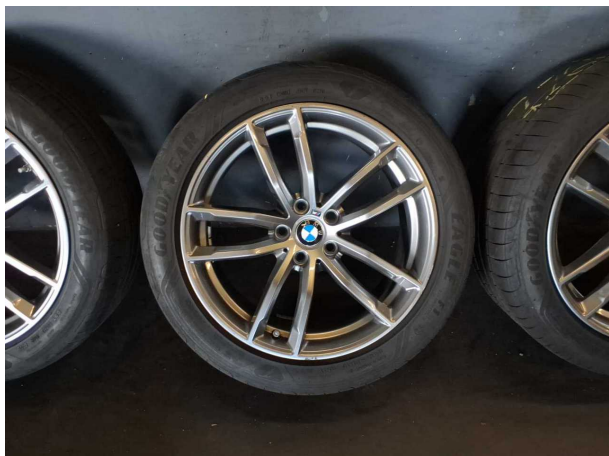
| Nr. | Bauteilgruppe | Beschreibung |
|---|---|---|
| 2 | Rad/Reifen | Leichtmetallfelge vorn links - verkratzt / verschürft - Wertminderung |

**Beschädigung #2:** Rad/Reifen: Leichtmetallfelge vorn links - verkratzt / verschürft - Wertminderung

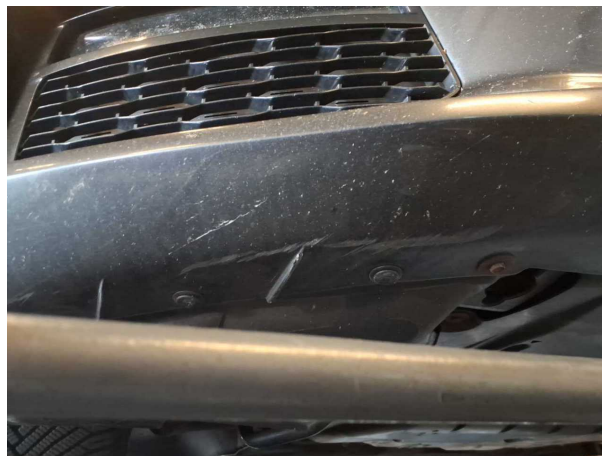
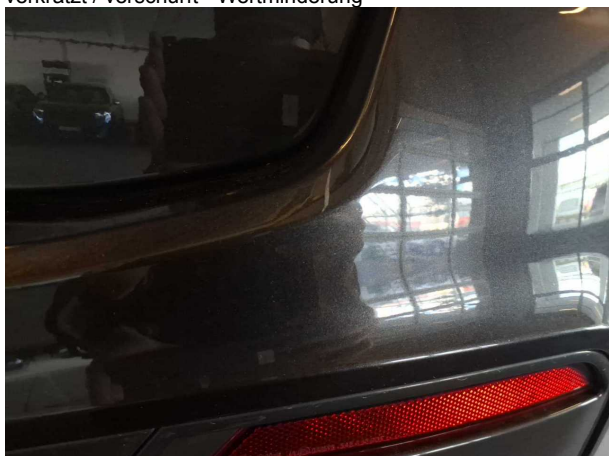
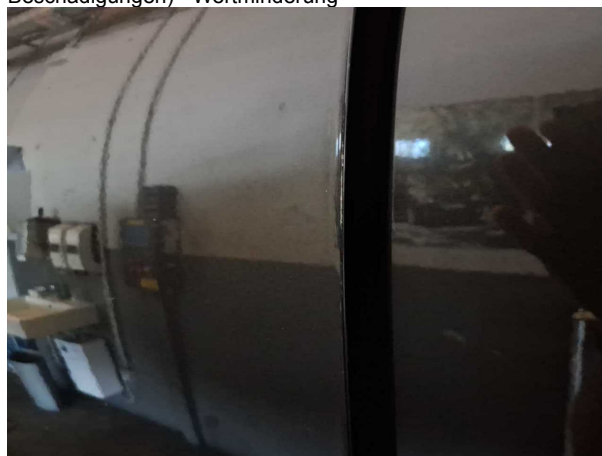
| Nr. | Bauteilgruppe | Beschreibung |
|---|---|---|
| 3 | Karosserie | Karosserie (Diverse Beschädigungen) - Wertminderung |

**Beschädigung #3:** Karosserie: Karosserie (Diverse Beschädigungen) - Wertminderung
