## Gebrauchtfahrzeugbewertung

| | Audi | | A3 Sportback 30 TFSI advanc.. | | 30 1.0 TFSI EU6d, MHEV advanced,.. | | | | |
| | WAUZZZGY7RA003558 | | Lim. Schrägheck | | 5 | Superbenzin | 0588/BUB | | |

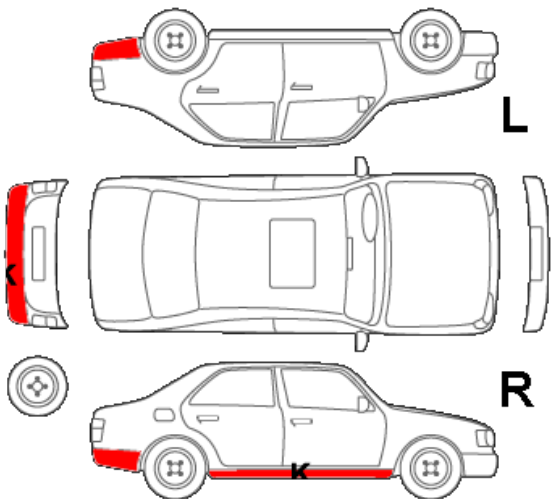
| (U) Nachlackierung -> Stoßfänger vorne/Kotflügel VR: Rep.Schaden Rep.Kosten nicht ermittelbar (0,00 €) | | | | | |

| | Felge (Sommer-Radsatz) - Vorderachse rechts - Lackier..<br>Lackzustand - Lackiervorbereitung<br>Schwellerverkleidung rechts - Instands. und lackieren<br>Stoßfänger hinten - Instands. und lackieren<br><br>Zwischensumme |
