## Zustandsbericht / Minderwertgutachten

**Kennzeichen****Fahrgestellnummer** VF1RFE00459505589

| Hersteller | Renault | Typ / Handelsbez. bzw. Modell | Kadjar 1.2 TCe 130 Collection ENERGY |

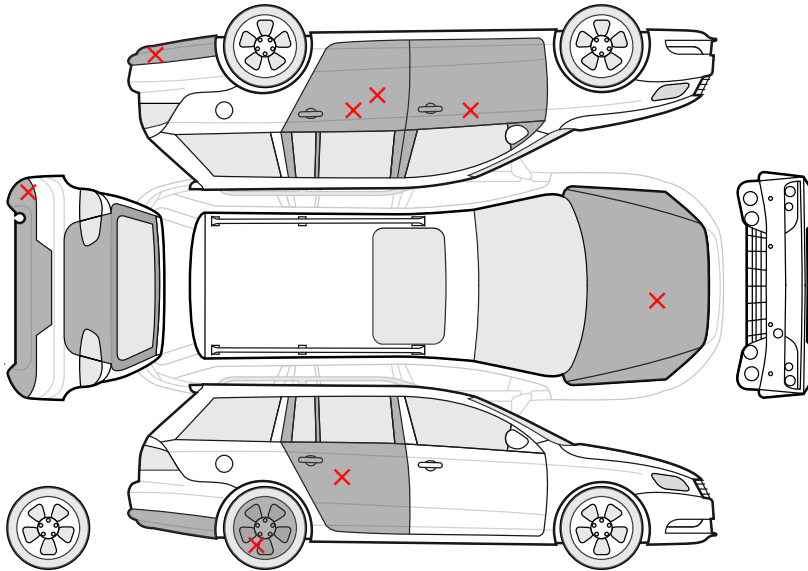
## Optischer Zustand

1. Felge hinten rechts verschrammt, smart repair
2. Motorhaube eingedellt, drücken
3. Tür vorne links eingedellt, drücken
4. Tür hinten links eingedellt und zerkratzt, smart repair
5. Tür hinten rechts eingedellt und zerkratzt, smart repair
6. Heckklappe eingedellt und zerkratzt, smart repair
7. Heckschürze hinten unten verschrammt, erneuern

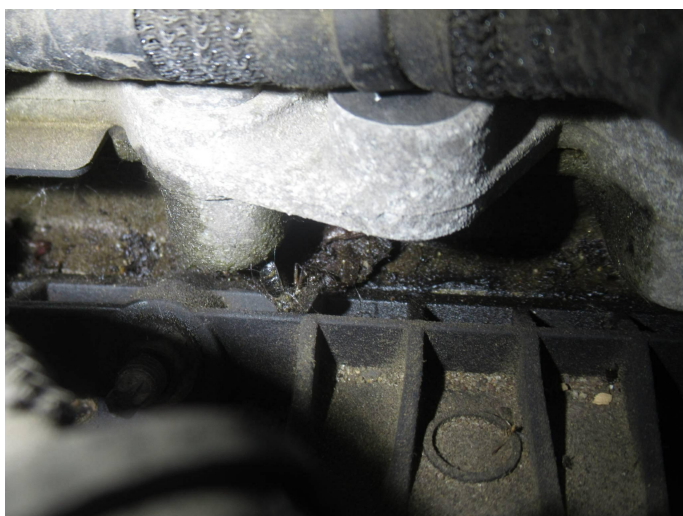
| | <i>Rep. Kosten<br/>in EUR</i> | <i>Anrechnung</i> | <i>Minderwert Kunde<br/>in EUR</i> | |
|---|---|---|---|---|
| 3. Motor ölflecht, prüfen und Befund festlegen, Schadenerweiterung möglich (Bild 1) | | | | |

Bild 1:  
Technik, Motor, ölfeucht, prüfen und Befund festlegen, Schadenerweiterung möglich

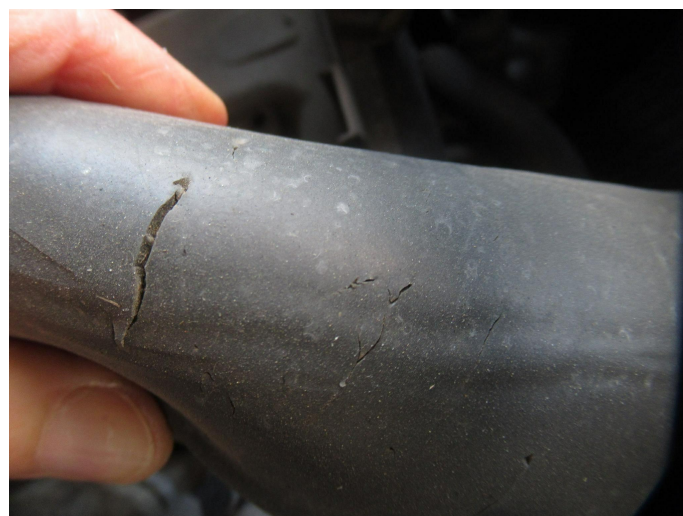
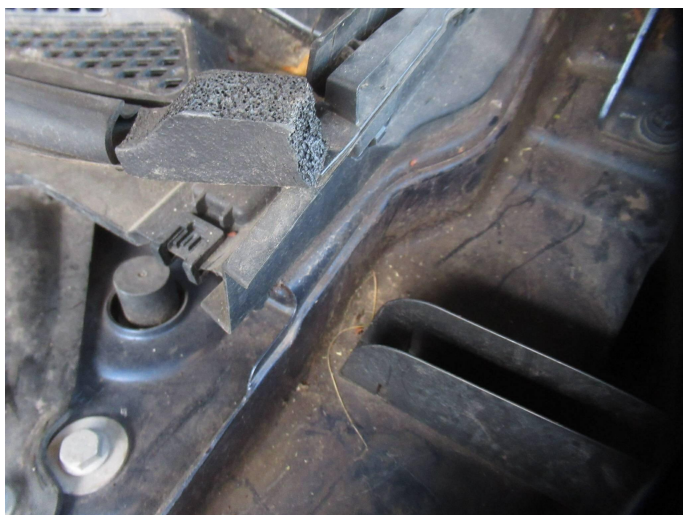
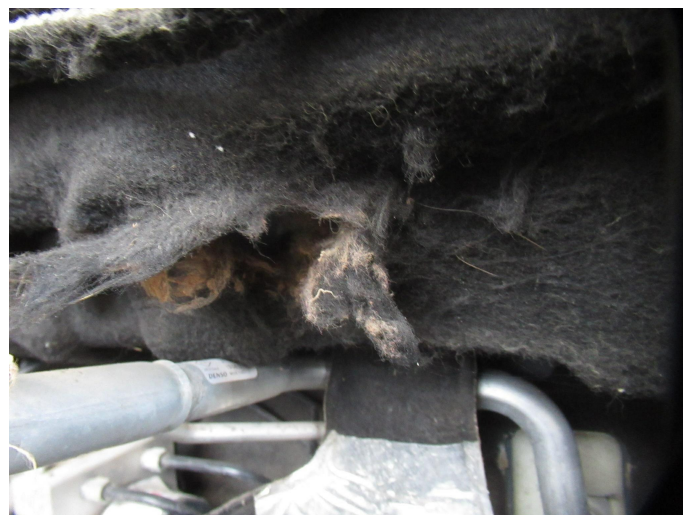
Bild 2:  
Innen, Motorraum , Tierverschiss, Rep.-Kosten geschätzt (ges. GA erforderlich)

Bild 3:  
Innen, Motorraum , Tierverschiss, Rep.-Kosten geschätzt (ges. GA erforderlich)

Bild 4:  
Innen, Motorraum , Tierverschiss, Rep.-Kosten geschätzt (ges. GA erforderlich)

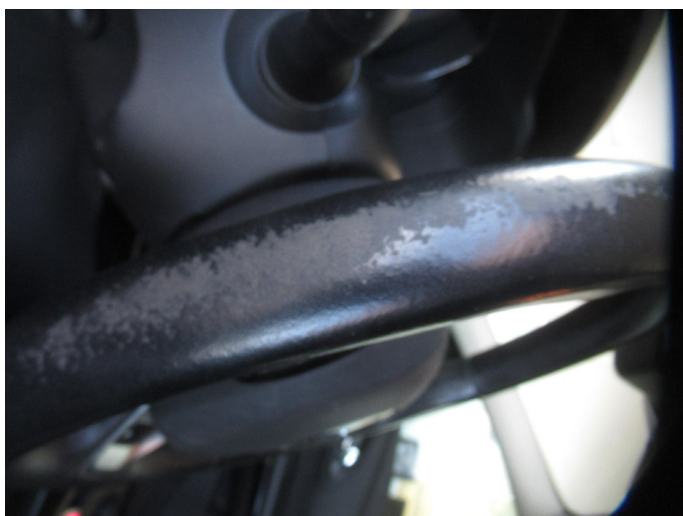
Bild 5:  
Innen, Lenkrad, verschrammt, smart repair

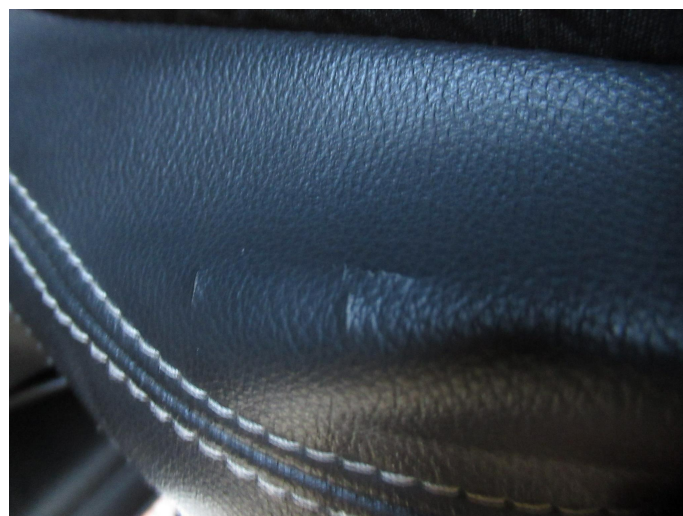
Bild 6:  
Innen, Sitz vorne rechts - Sitzbezug, gerissen, erneuern

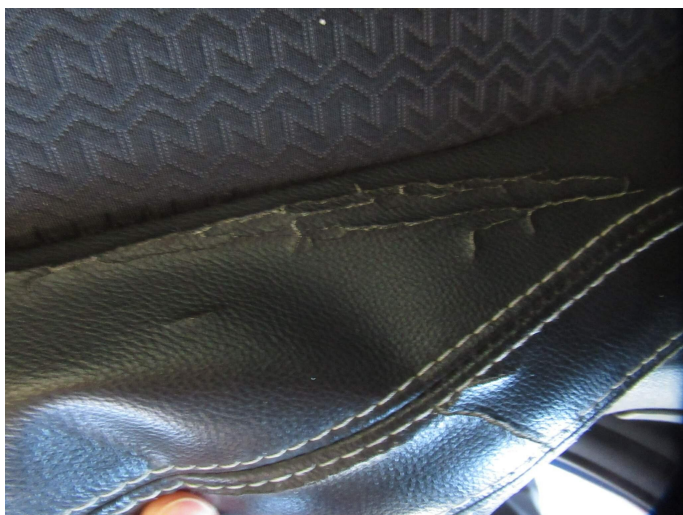
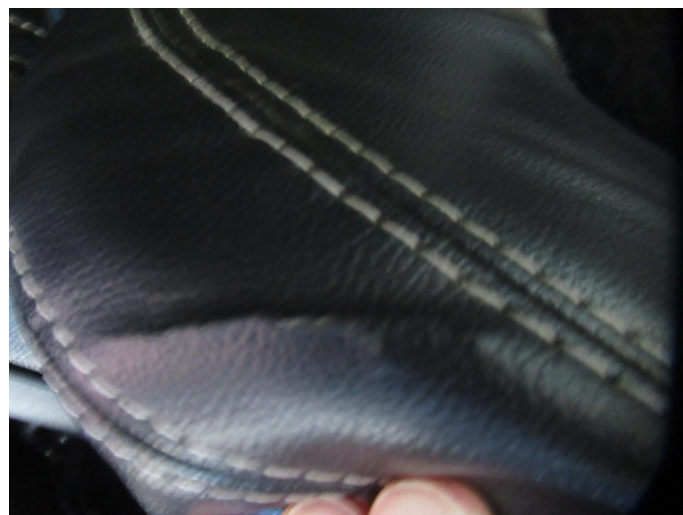
Bild 7:  
Innen, Sitz- und Lehnenbezug vorn links, gerissen, erneuern

Bild 8:  
Innen, Sitz- und Lehnenbezug vorn links, gerissen, erneuern
