## Volkswagen up! move up! BMT/Start-Stopp

EZ 03/2019 | Kleinwagen | Benzin | Schaltgetriebe | 51.554km  
Besteuerung: Differenzbesteuert (§25a UStG)  
Fahrzeugstandort: 34\*\*\*  
Fahrzeug aufgenommen am: 03.08.2026

# Hinweise zum Zustandsbericht

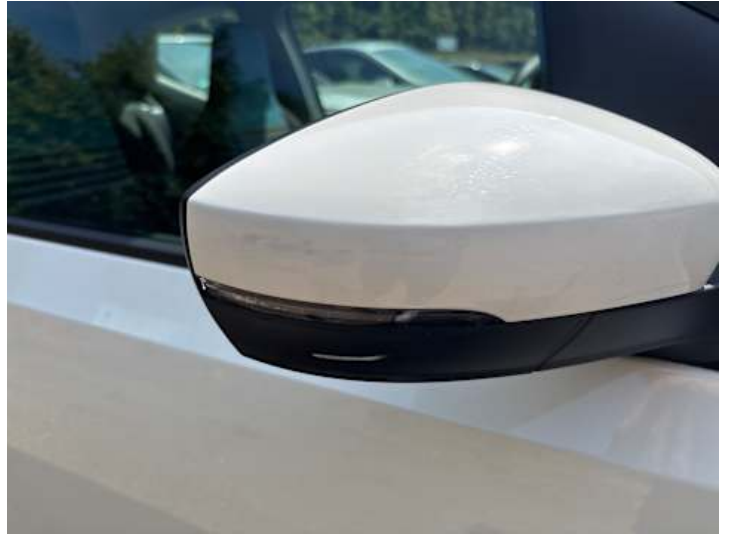
| Fahrzeugteil | Lackschichtdicke (in µm) | Fahrzeugteil | Lackschichtdicke (in µm) |
|---|---|---|---|
| Fahrertür | 130 | Beifahrertür | 320 |

Beifahrertür (Kratzer)

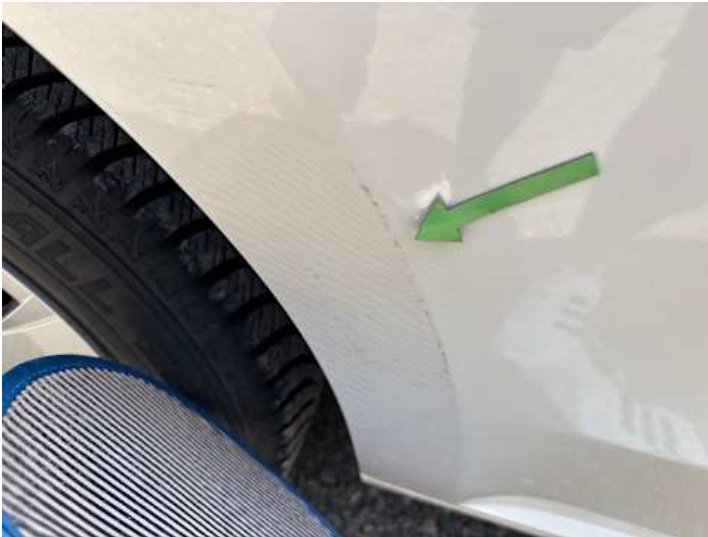
| Fahrzeugteil | Lackschichtdicke (in µm) | Fahrzeugteil | Lackschichtdicke (in µm) |
|---|---|---|---|
| Seitenteil hinten links | 140 | Seitenteil hinten rechts | 330 |

Seitenteil hinten rechts (Kratzer, Delle)

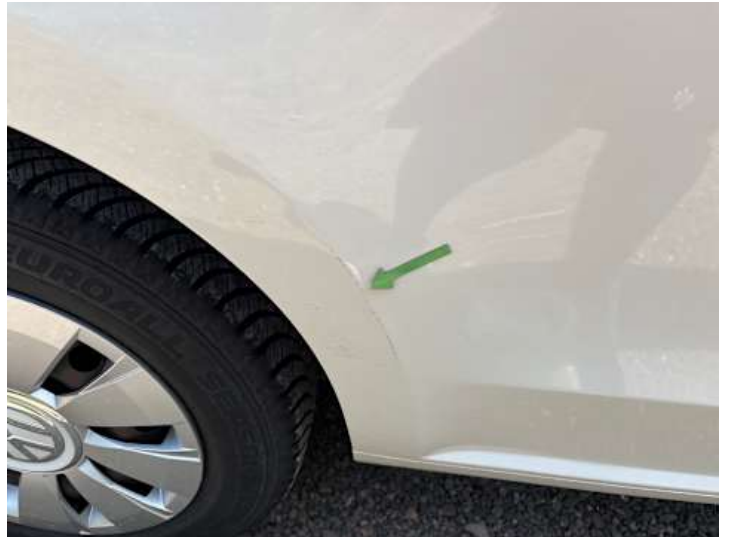
Seitenteil hinten rechts (Kratzer, Delle)
