## Fahrzeugbilder

Hersteller / Typ: Audi Q5 50 TFSI e quattro advanced

VIN: WAUZZZFY1P2168479

Minderwertgutachten

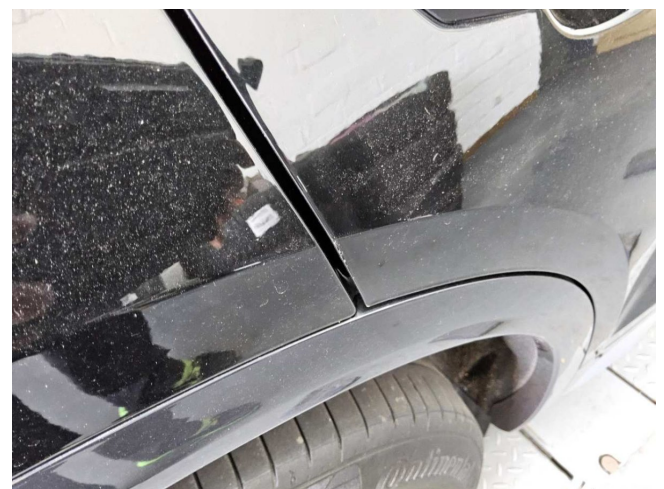
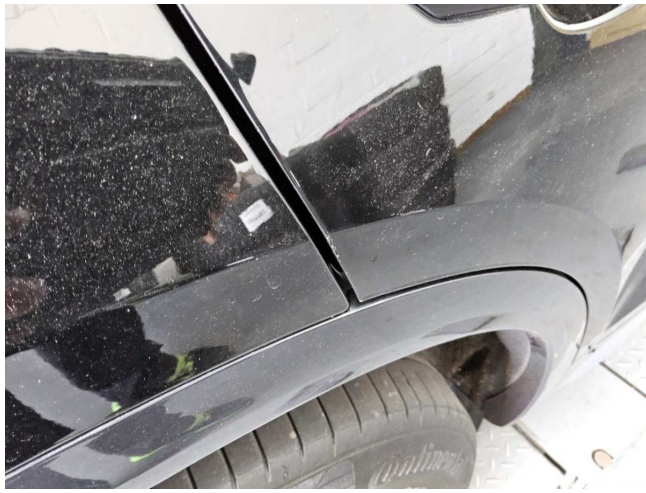
Tür hinten rechts Türkante, zerkratzt, Gebrauchsspur (DEKRA)

| 8. | Tür hinten rechts Türkante, zerkratzt - Gebrauchsspur | | | | | | | | | | |

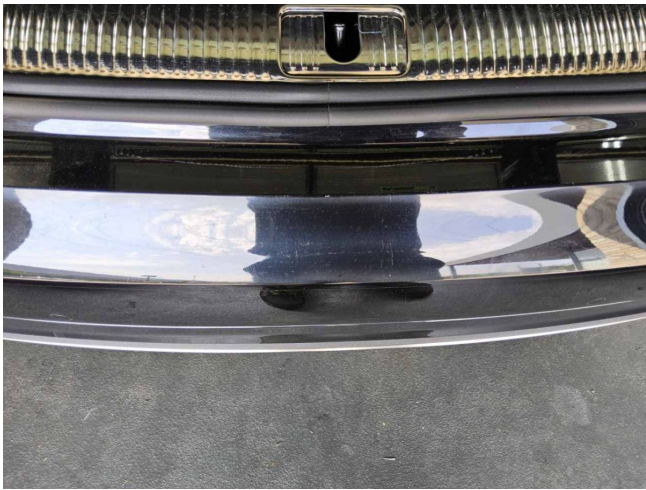
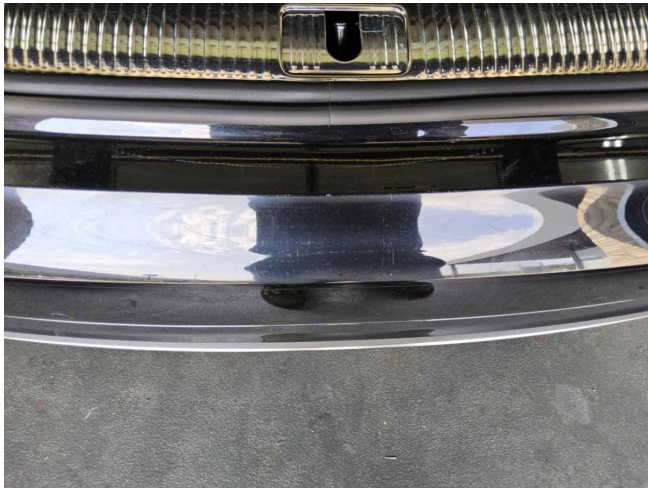
Stoßfänger hinten Lackierung, zerkratzt, smart repair (DEKRA)

| 5. | Stoßfänger hinten Lackierung, zerkratzt - smart repair | | | | | | | | | | |

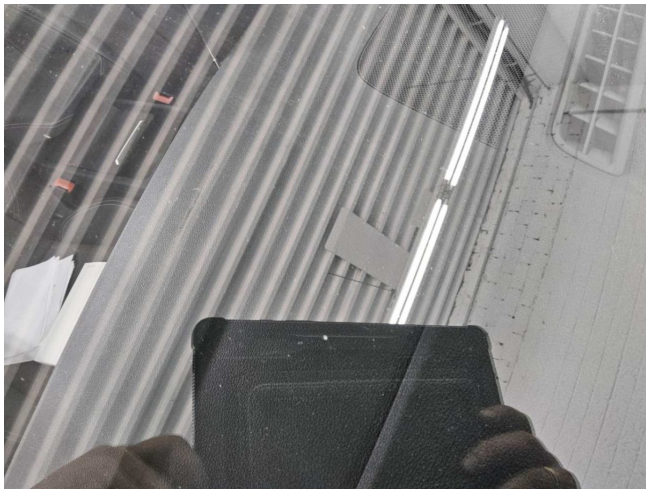
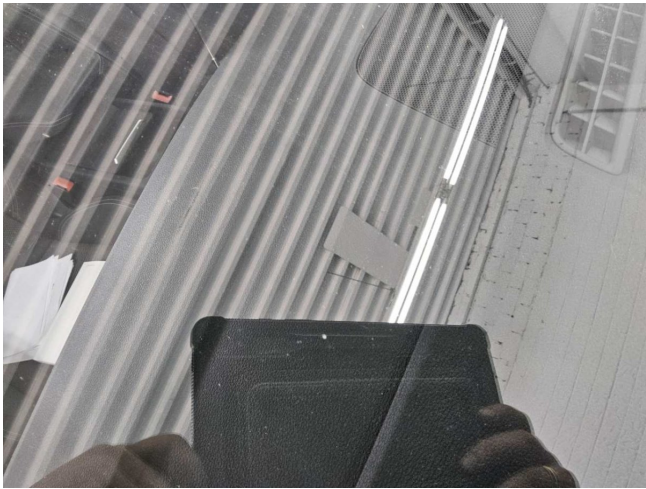
Frontscheibe, Steinschlag, Gebrauchsspur (DEKRA)

| 1. | Frontscheibe, Steinschlag - Gebrauchsspur | | | | | | | | | | |

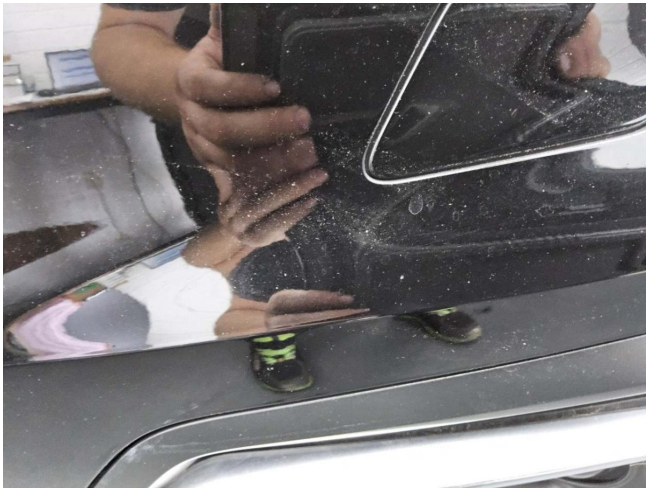
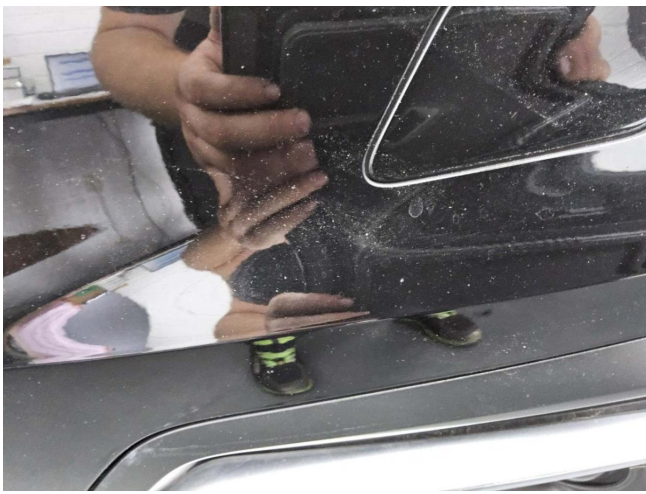
Stoßfänger vorne Lackierung, Steinschlag, Gebrauchsspur (DEKRA)

| 6. | Stoßfänger vorne Lackierung, Steinschlag - Gebrauchsspur | | | | | | | | | | |

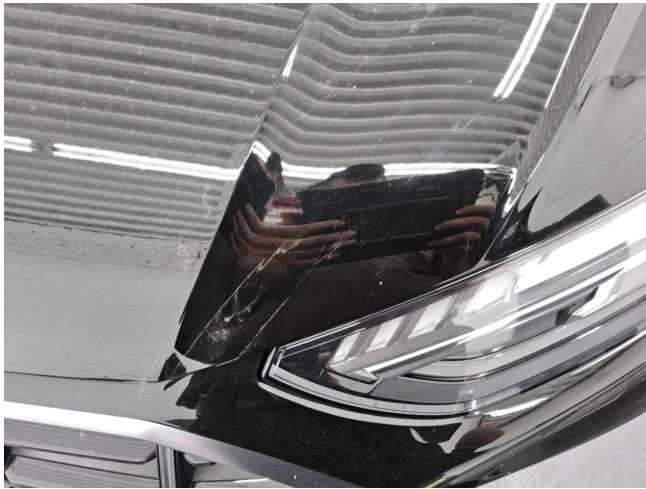
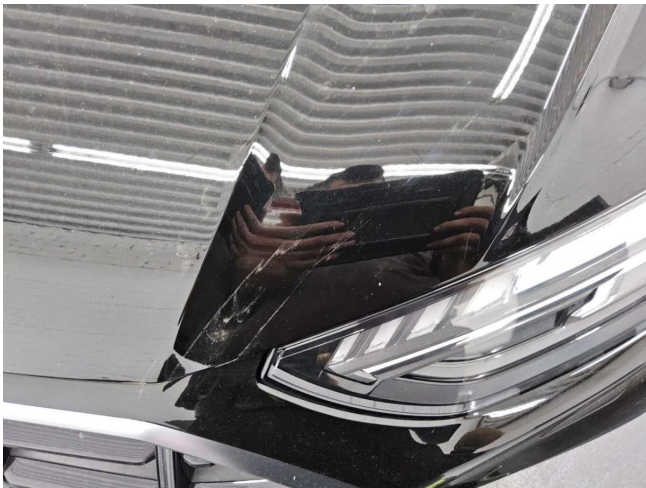
Motorhaube Lackierung, Steinschlag, Gebrauchsspur (DEKRA)

| 3. | Motorhaube Lackierung, Steinschlag - Gebrauchsspur | | | | | | | | | | |

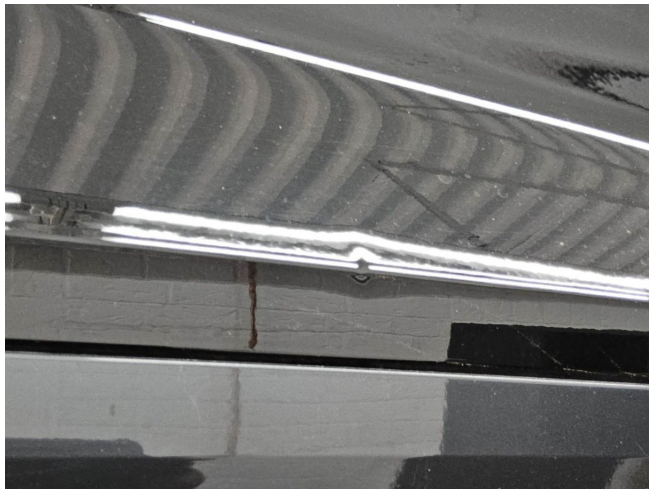
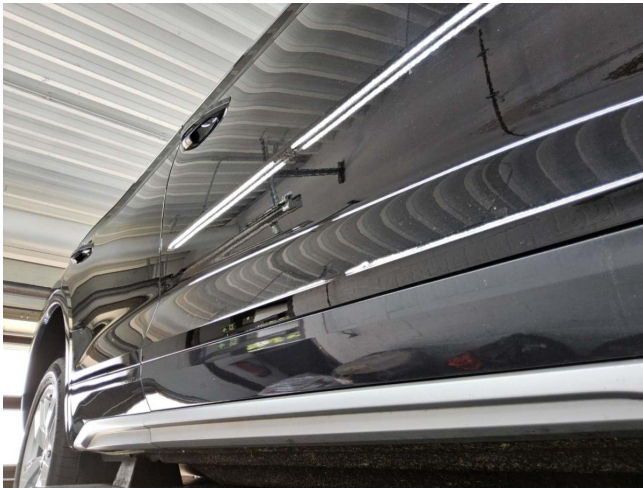
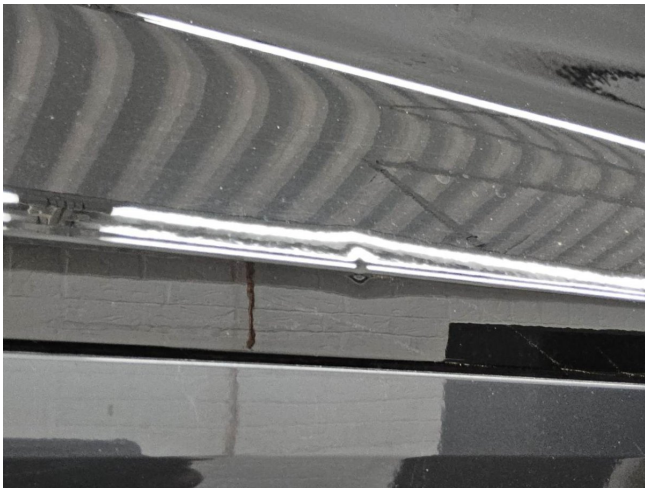
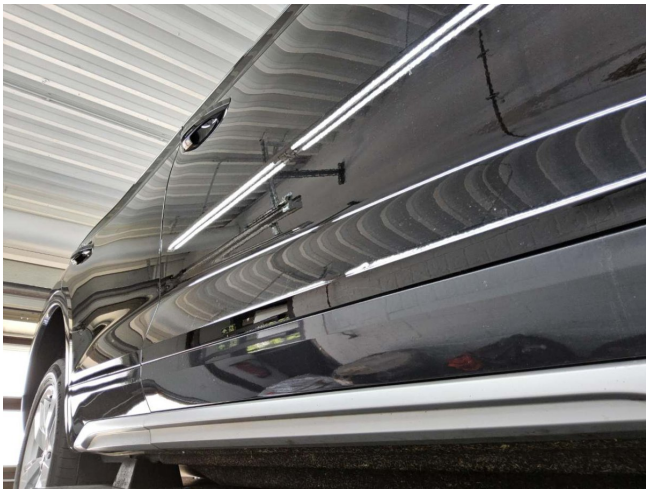
Tür vorne rechts, eingedellt, instandsetzen und lackieren mit Lackaufbau (DEKRA)

| 9. | Tür vorne rechts, eingedellt - instandsetzen und lackieren mit Lackaufbau | | | | | | | | | | |

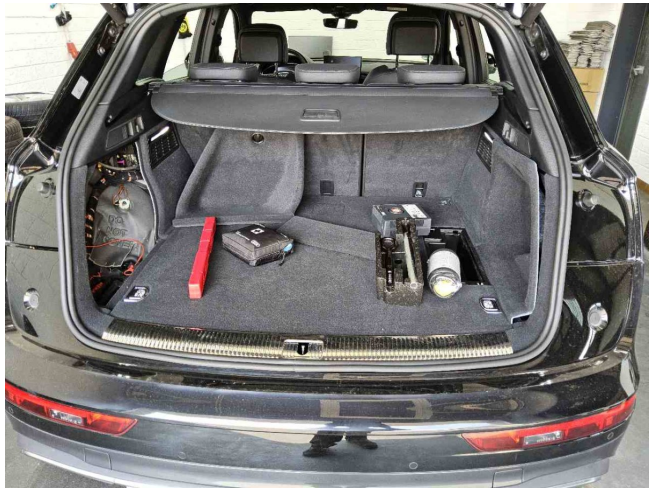
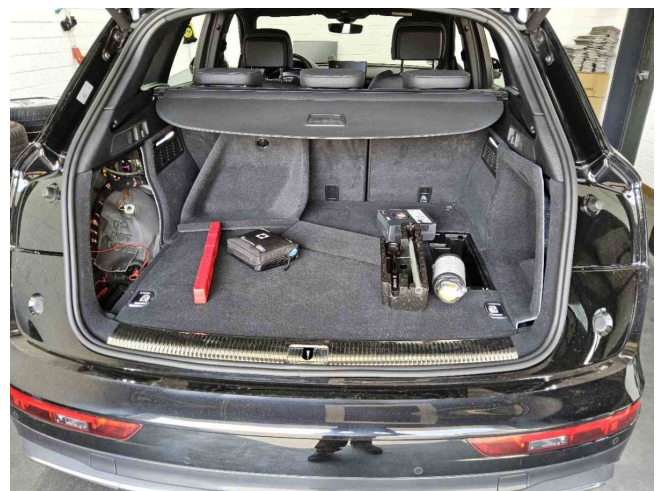
Dachgrundträger Fehlt (DEKRA)

| 1. | Dachgrundträger inkl drehmoment und tasche Fehlt - erneuern | | | | | | | | | | |

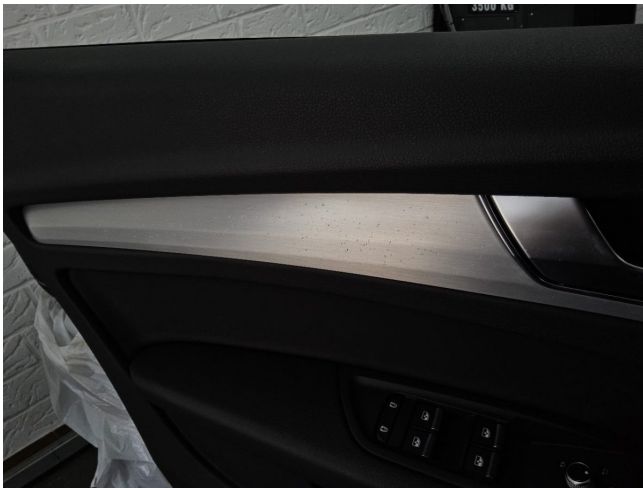
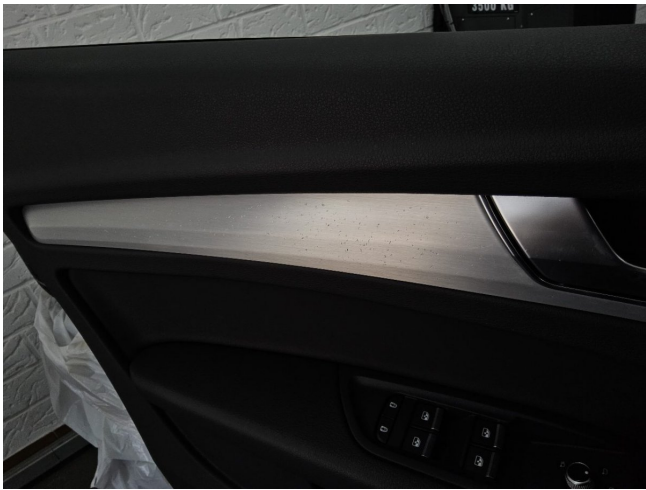
Zierleiste Türverkleidung VL zerkratzt (DEKRA)

| 3. | Zierleiste Türverkleidung VL zerkratzt - erneuern | | | | | | | | | | |

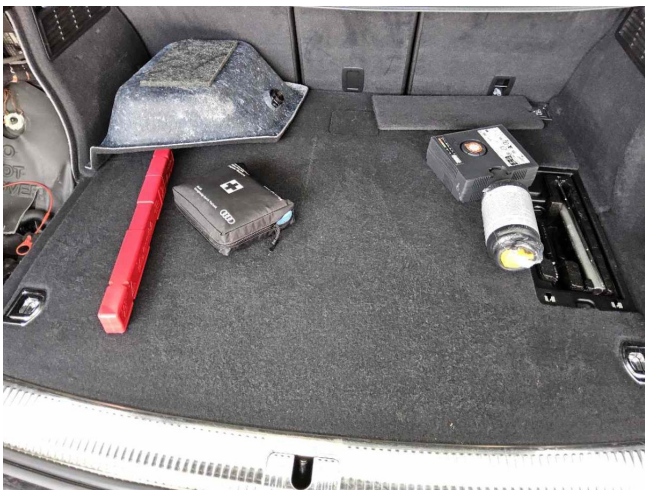
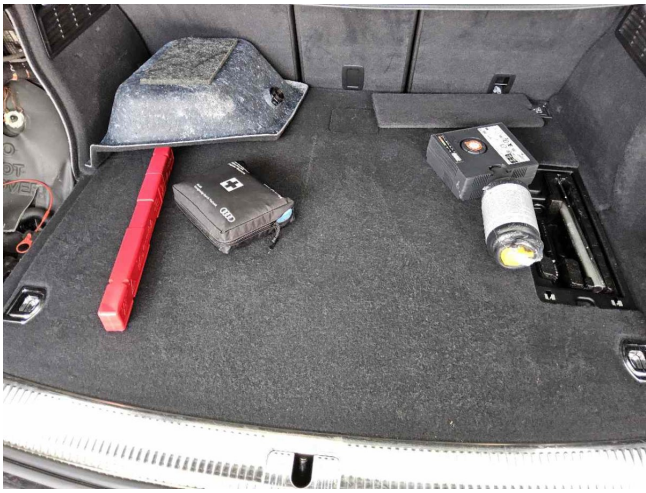
Tire Fit lose teile (DEKRA)
