# VOLKSWAGEN Golf IV

## Golf 1.4

FIN - NR WVWZZZ1JZXB091273  
Aus Kennzeichen JZXB091273

### Zusammenfassung des Zustandsberichts

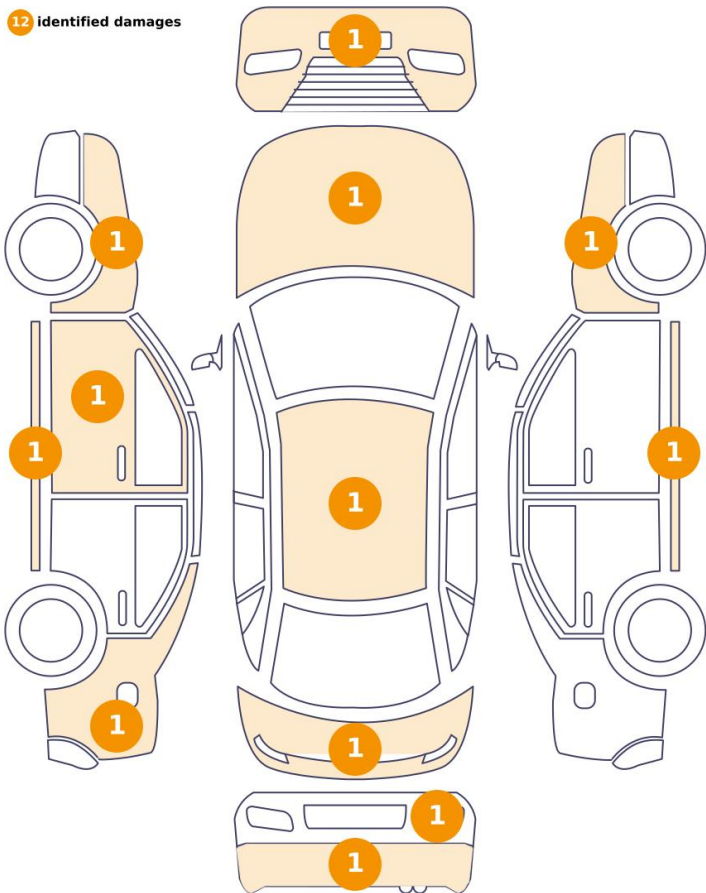
12 identified damages

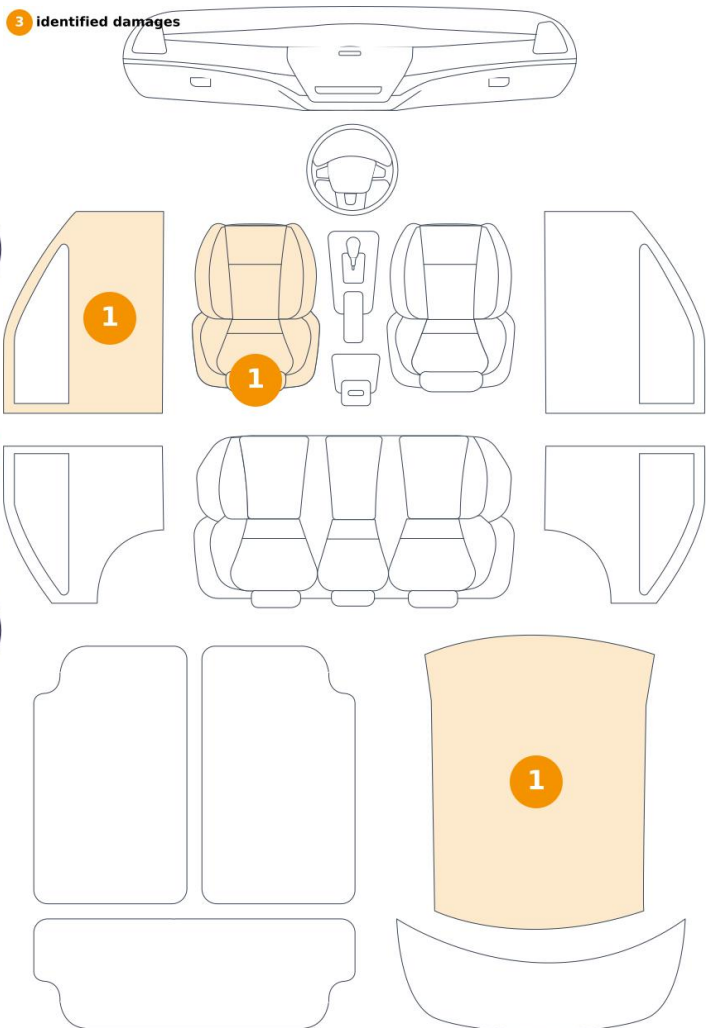
3 identified damages

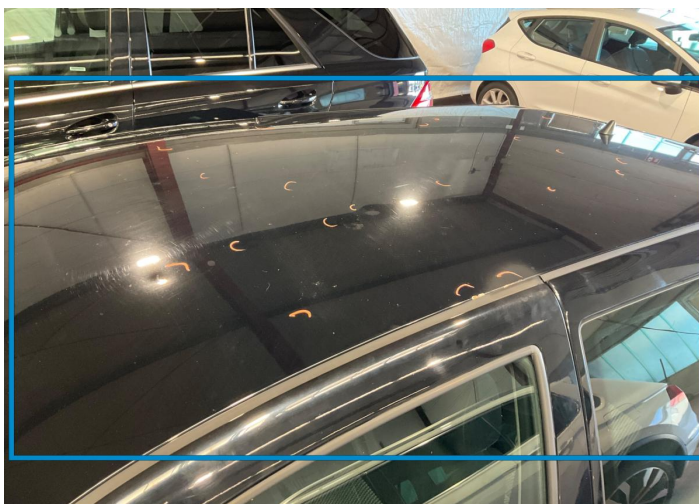
| Komponente | Beschädigung | Kommentare |
|---|---|---|
| 1 Dach | Karosserie / Delle / Hagelschaden | |

1. Dach  
Karosserie / Delle / Hagelschaden -

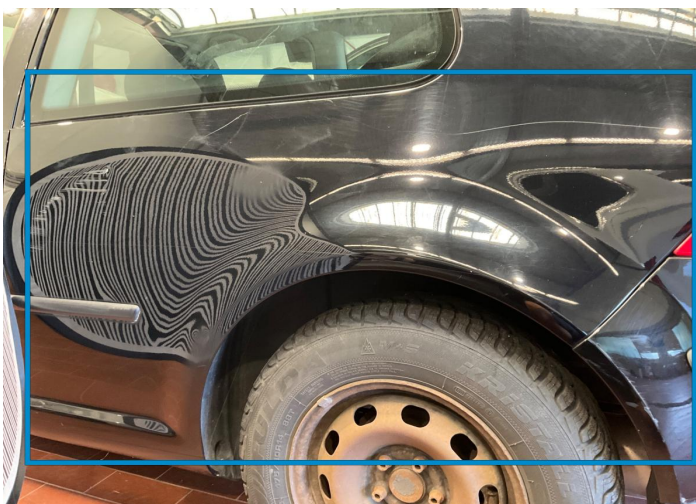
| Komponente | Beschädigung | Kommentare |
|---|---|---|
| 2 Kotflügel / Hinten Links | Karosserie / Delle / Dent | |

2. Kotflügel / Hinten Links  
Karosserie / Delle / Dent -

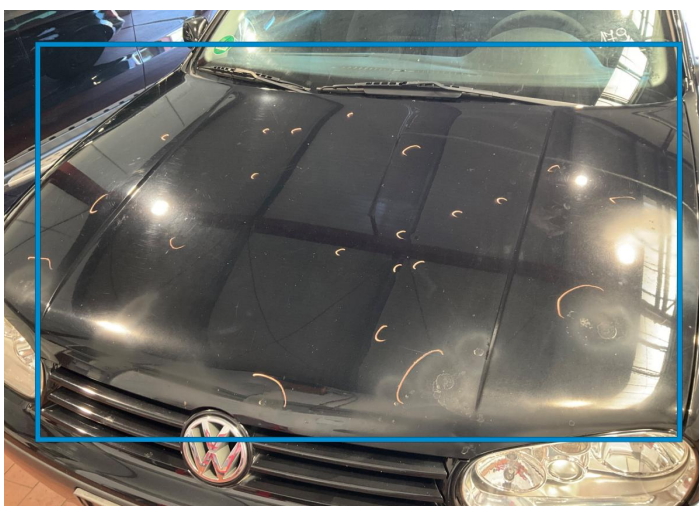
| Komponente | Beschädigung | Kommentare |
|---|---|---|
| 3 Haube / Vorn | Karosserie / Delle / Hagelschaden | |

3. Haube / Vorn  
Karosserie / Delle / Hagelschaden -

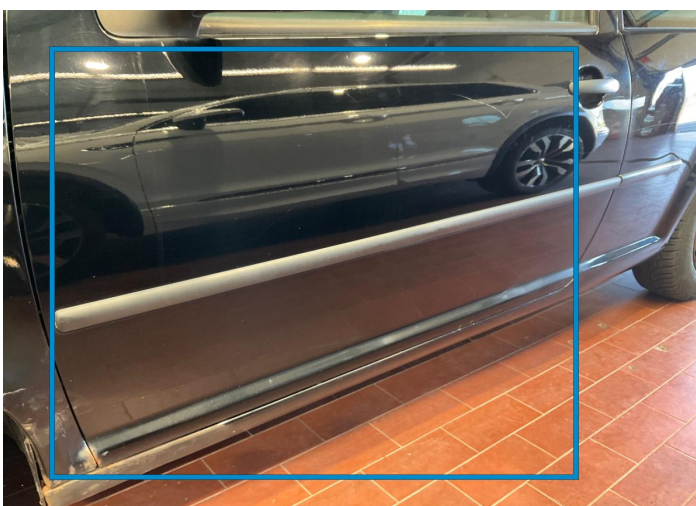
| Komponente | Beschädigung | Kommentare |
|---|---|---|
| 4 Tür / Vorne Links | Farbe / Kratzer / Zeile | |

4. Tür / Vorne Links  
Farbe / Kratzer / Zeile -

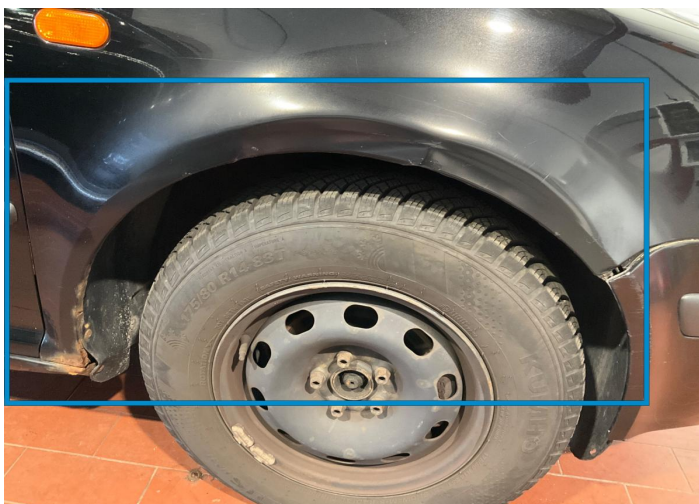
| Komponente | Beschädigung | Kommentare |
|---|---|---|
| 5 Kotflügel / Vorne Rechts | Lack / Rost | |

5. Kotflügel / Vorne Rechts  
Lack / Rost -

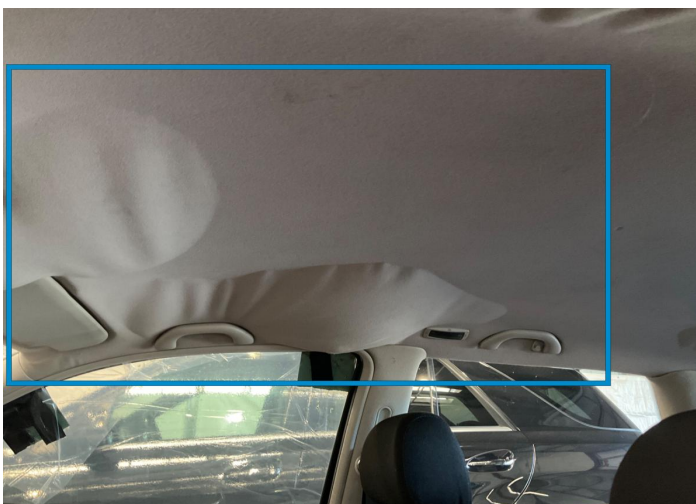
| Komponente | Beschädigung | Kommentare |
|---|---|---|
| 6 Dach - Polsterung | Interieur / locker | |

6. Dach - Polsterung  
Interieur / locker -

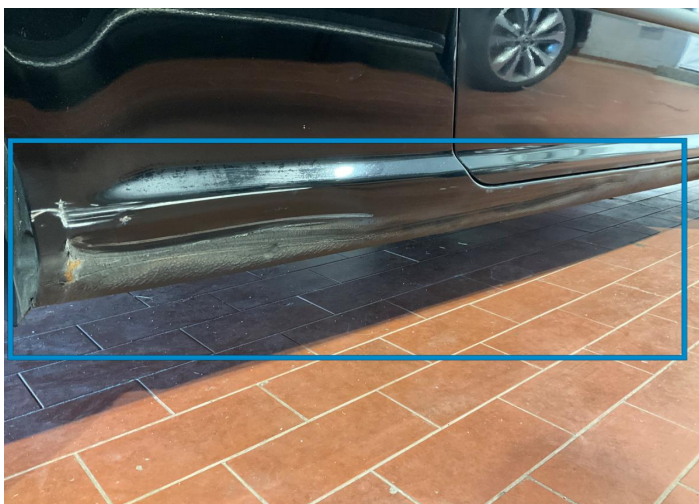
| Komponente | Beschädigung | Kommentare |
|---|---|---|
| 7 Einstiegsblech / MitteRechts | Karosserie / Delle / Dent | |

7. Einstiegsblech / MitteRechts  
Karosserie / Delle / Dent -

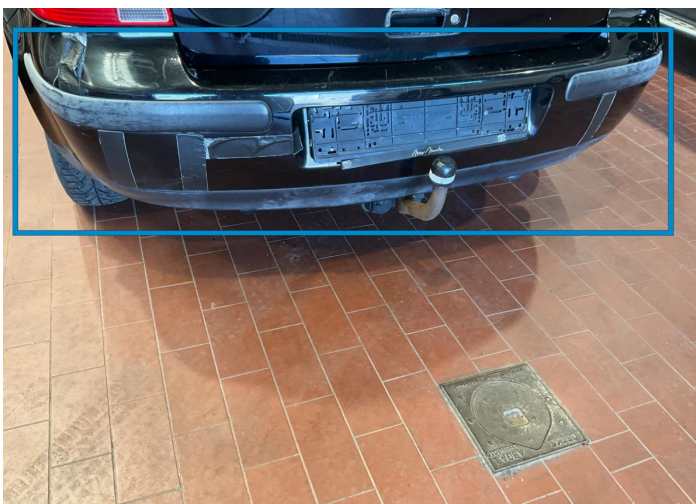
| Komponente | Beschädigung | Kommentare |
|---|---|---|
| 8 Stoßstange / hinten | Karosserie / Bruch / Riss | |

8. Stoßstange / hinten  
Karosserie / Bruch / Riss -

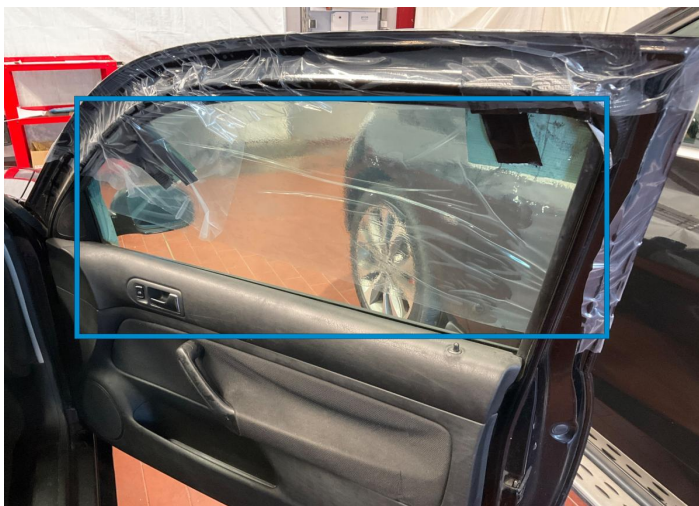
| Komponente | Beschädigung | Kommentare |
|---|---|---|
| 9 Other | Interieur / funktioniert nicht | |

9.  
Interieur / funktioniert nicht -

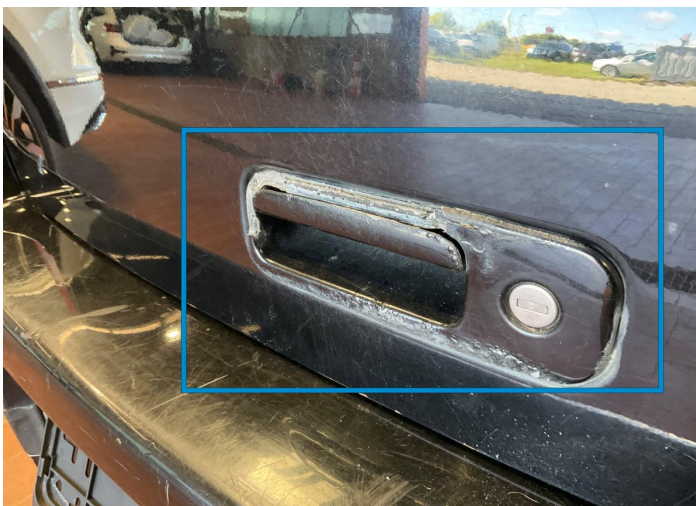
| Komponente | Beschädigung | Kommentare |
|---|---|---|
| 10 Kofferraum - Heckklappe - Griff / hinten | Karosserie / Bruch / Riss | |

10. Kofferraum - Heckklappe - Griff / hinten  
Karosserie / Bruch / Riss -

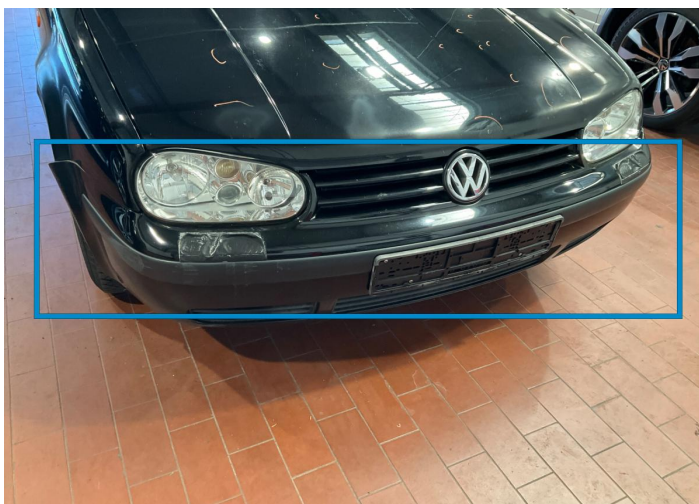
| Komponente | Beschädigung | Kommentare |
|---|---|---|
| 11 Stoßstange / Vorne | Karosserie / Bruch / Riss | |

11. Stoßstange / Vorne  
Karosserie / Bruch / Riss -

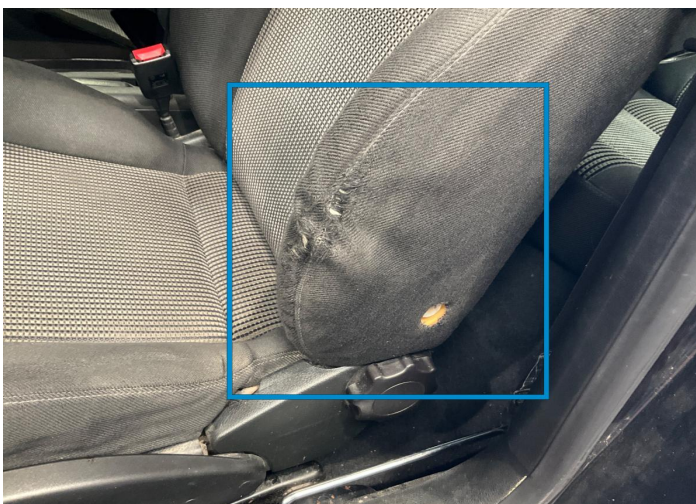
| 12 | Sitz / Vorne Links | Innenraum / Risse |

12. Sitz / Vorne Links  
Innenraum / Risse -

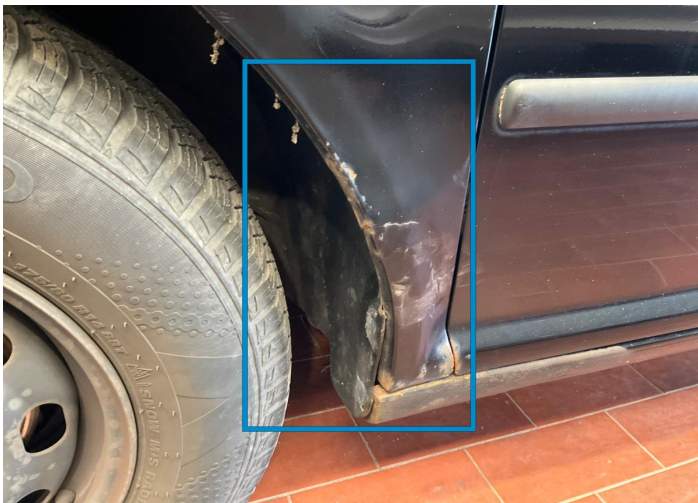
| 13 | Kotflügel / Vorne Links | Lack / Rost |

13. Kotflügel / Vorne Links  
Lack / Rost -

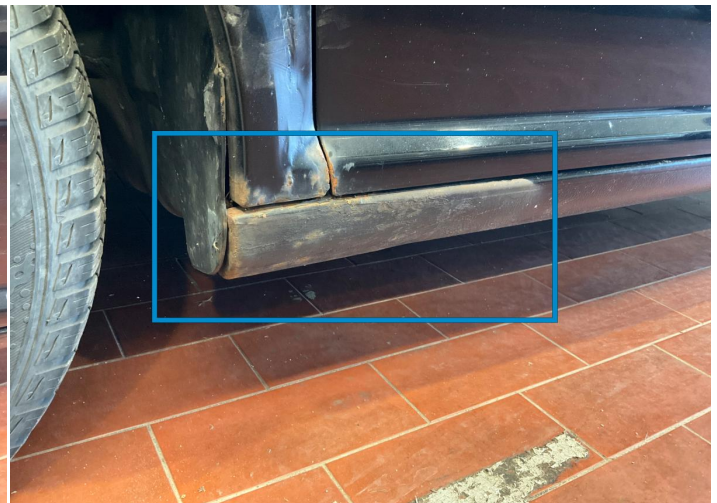
| 14 | Einstiegsblech / MitteLinks | Farbe / Kratzer / Zeile |

14. Einstiegsblech / MitteLinks  
Farbe / Kratzer / Zeile -

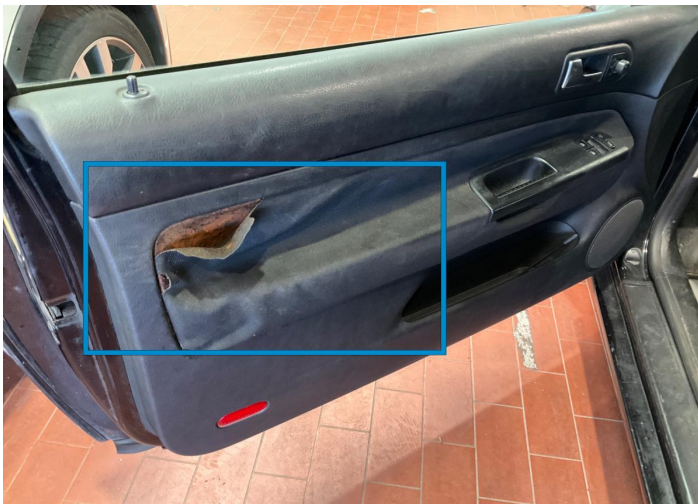
| 15 | Panelfüllung / Vorne Links | Interieur / locker |

15. Panelfüllung / Vorne Links  
Interieur / locker -

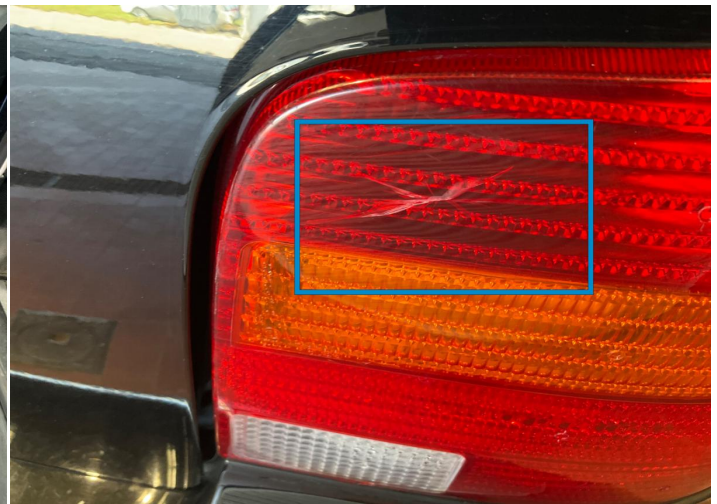
| 16 | Rücklicht / rechts | Karosserie / Bruch / Riss |

16. Rücklicht / rechts  
Karosserie / Bruch / Riss -
