WBA1V710707D87117

## Angaben zum Fahrzeug

## Zustandsbericht

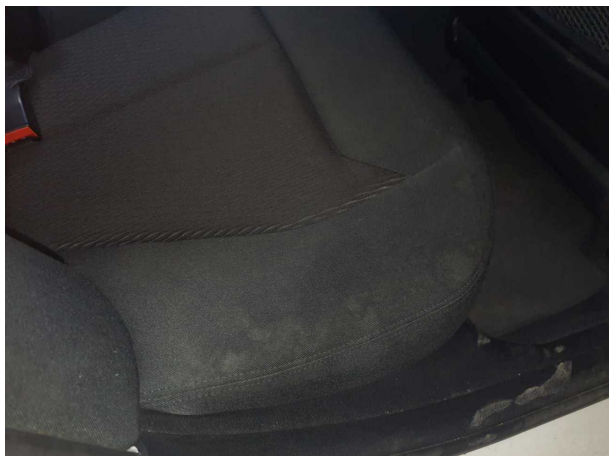
| Nr. | Bauteilgruppe | Beschreibung |
|---|---|---|
| 2 | Sitz hinten | Rücksitz - verschmutzt - aufbereiten |

**Beschädigung #2:** Sitz hinten: Rücksitz - verschmutzt - aufbereiten

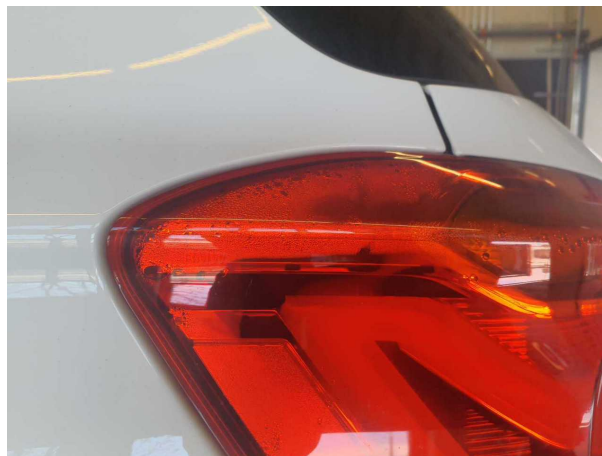
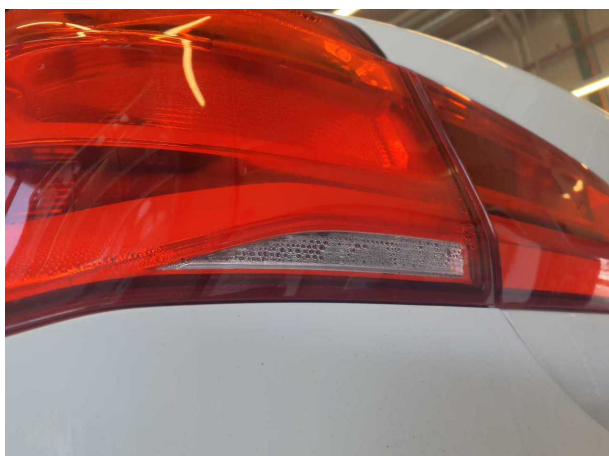
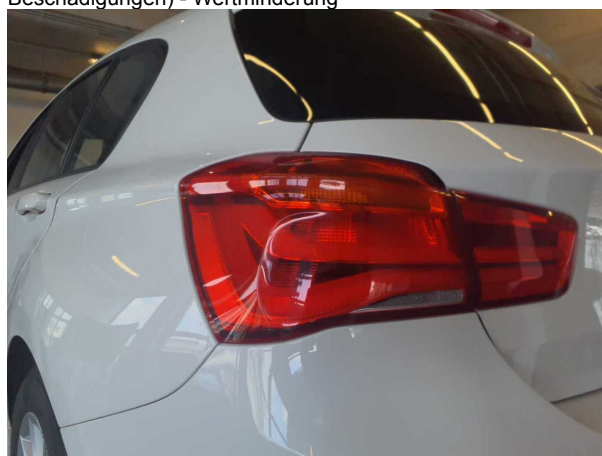
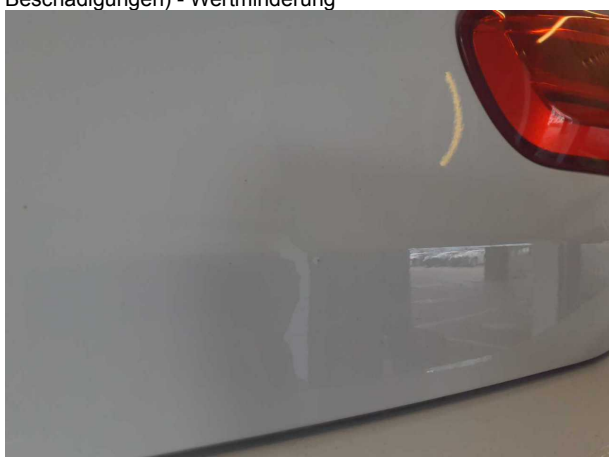
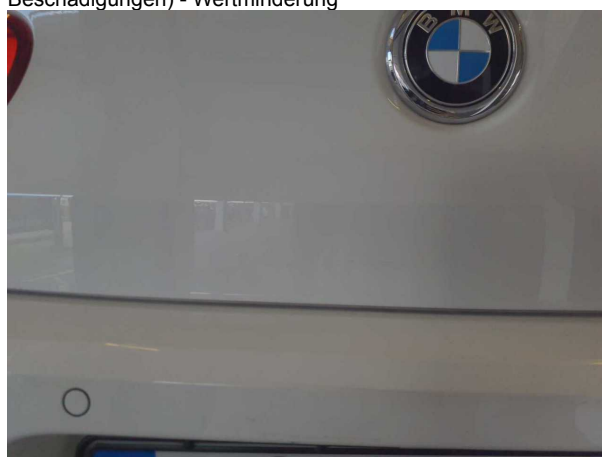
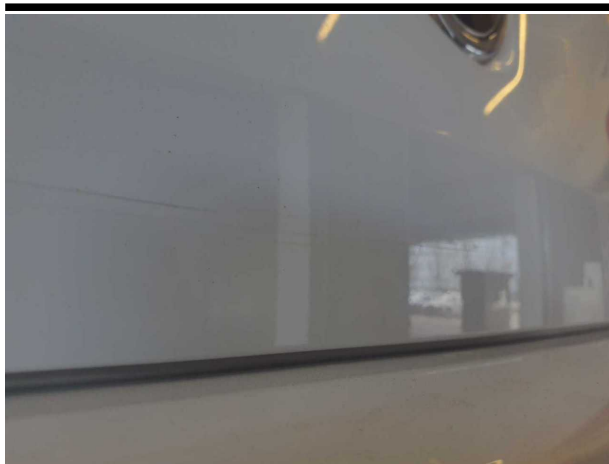
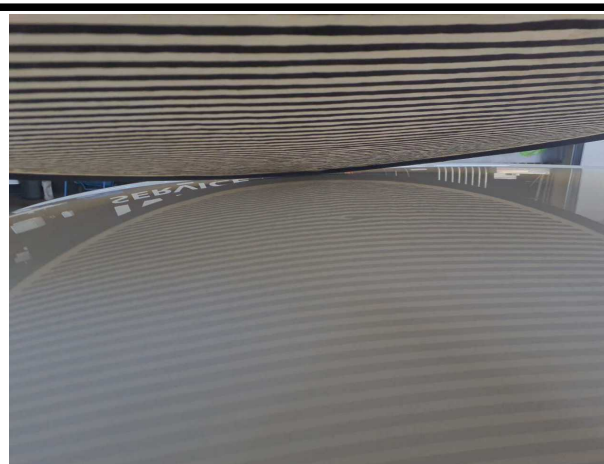
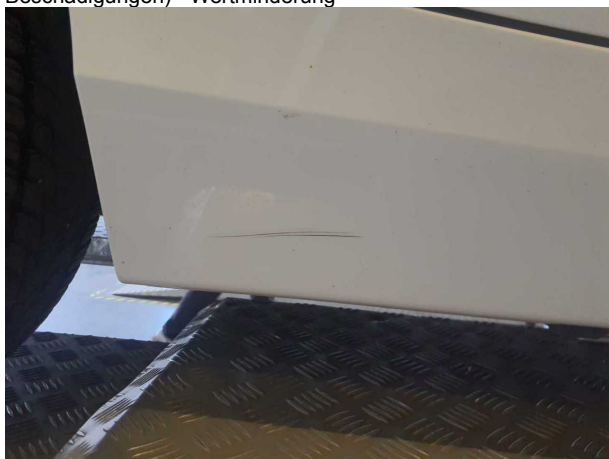
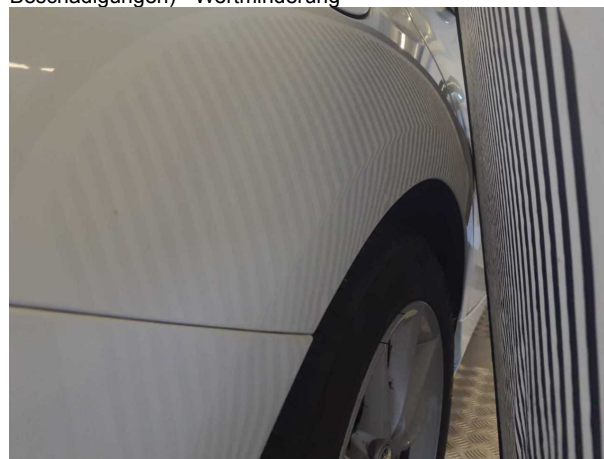
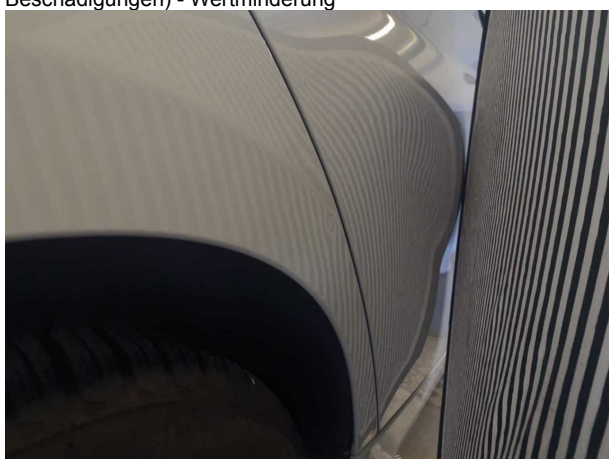
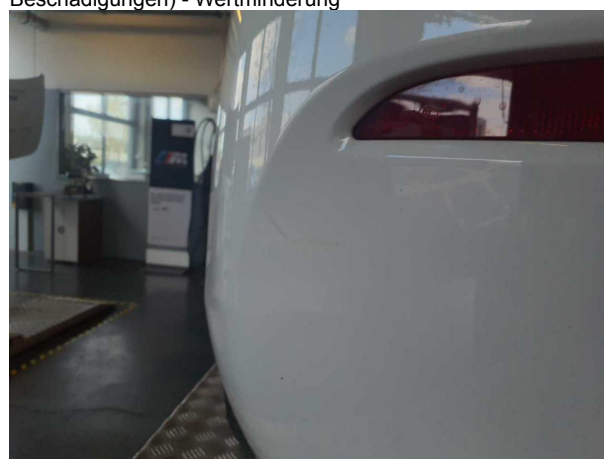
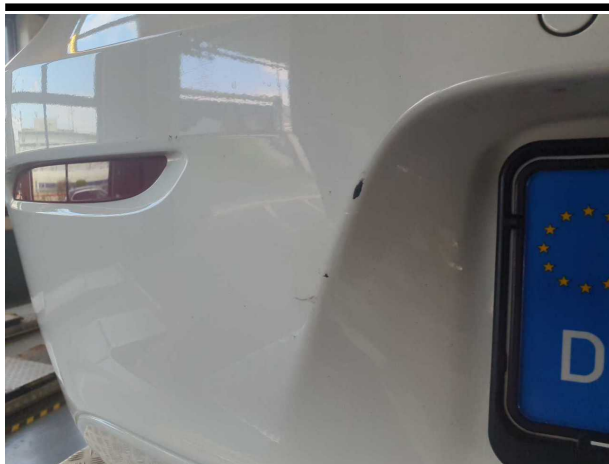
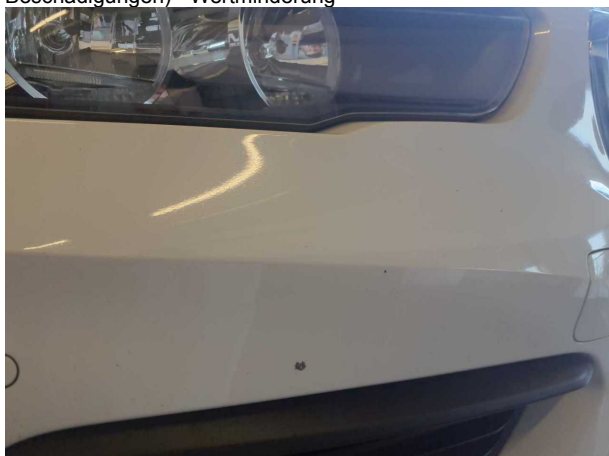
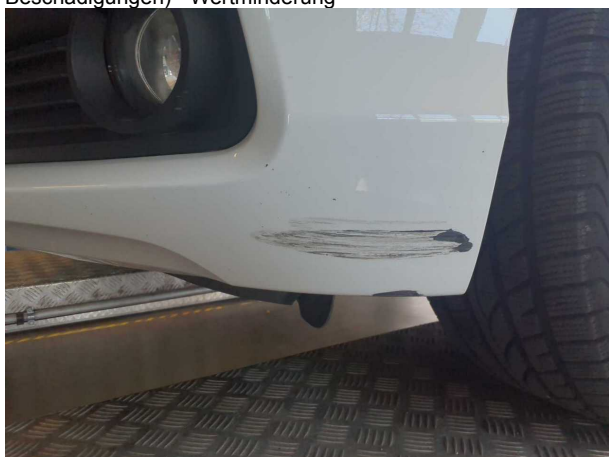
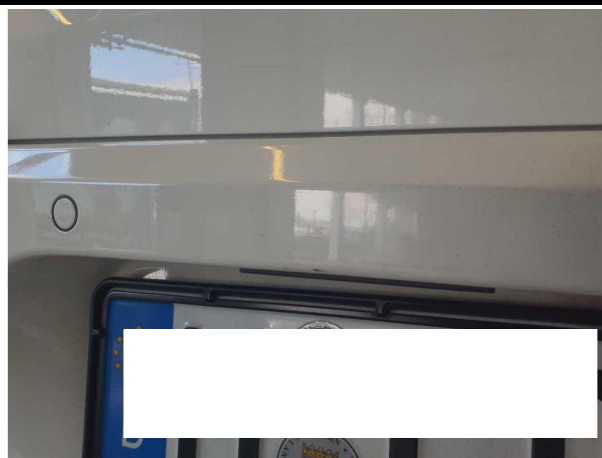
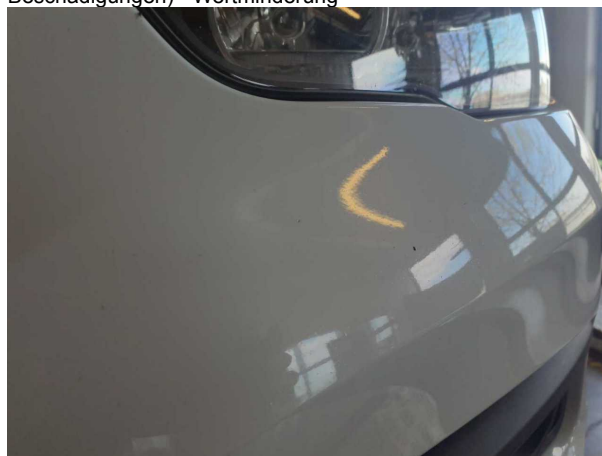
| Nr. | Bauteilgruppe | Beschreibung |
|---|---|---|
| 7 | Karosserie | Karosserie (Diverse Beschädigungen) - Wertminderung |

**Beschädigung #7:** Karosserie: Karosserie (Diverse Beschädigungen) - Wertminderung
