Volkswagen  
Multivan (ST)

| VIN | WV2ZZZST9SH008855 | Anzahl der Türen | 5 |

| Besichtigung | Datum | 21.08.2026 - 12:30 Uhr |

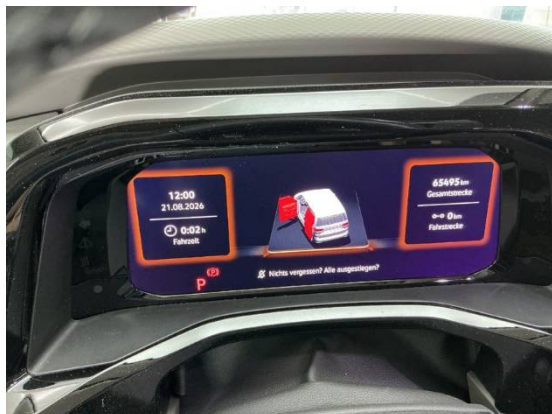
**Foto 5**

Laufleistung

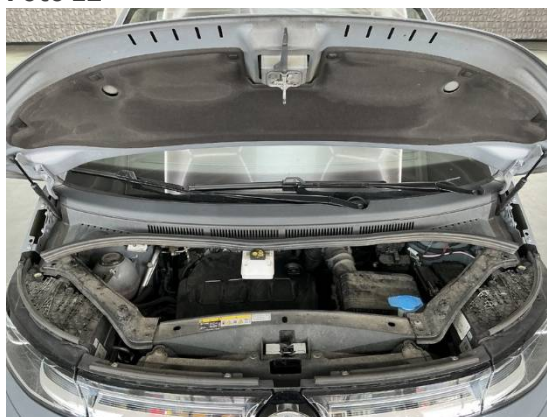
**Foto 12**

Motorraum

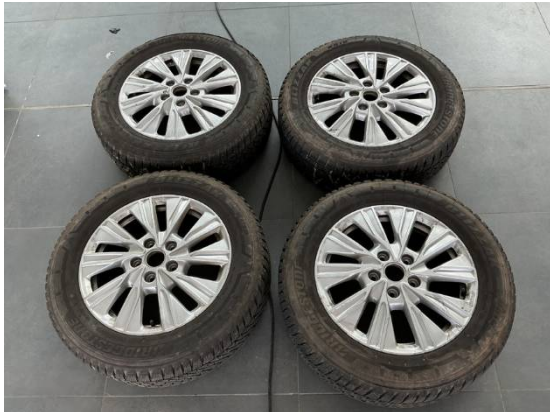
**Foto 13**

2. Radsatz

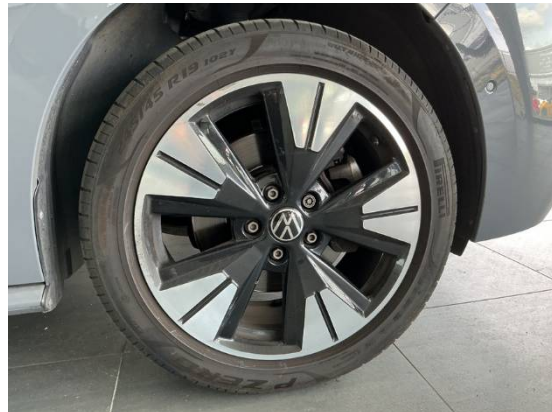
**Foto 18**

Rad vorne rechts

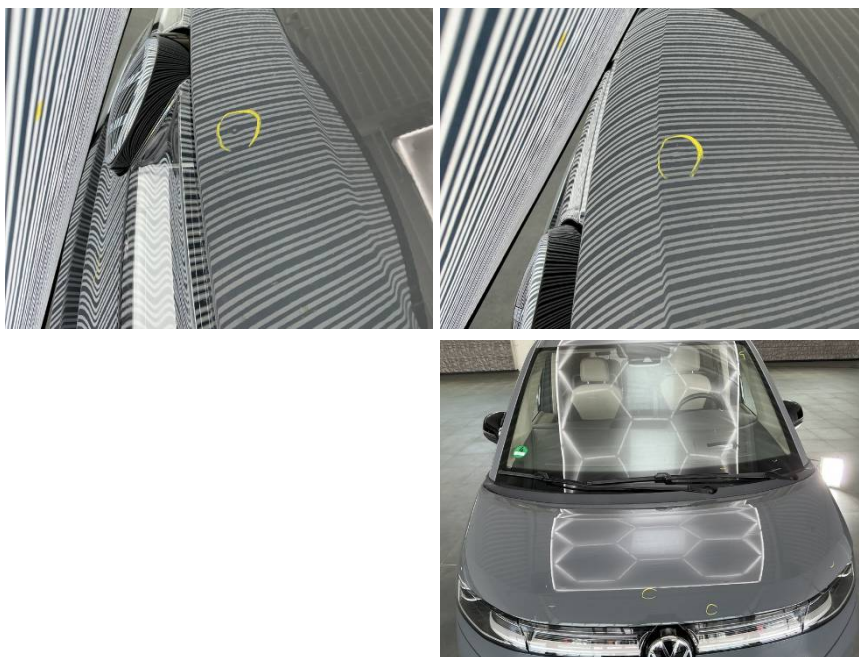
#### 1 Motorhaube

| Nr. | Bauteil | Schaden |
|---|---|---|
| 1 | Motorhaube | Art der Beschädigung: Delle mit Lackschaden, Art der Reparatur: Smart Repair |

Art der Beschädigung: Delle mit Lackschaden, Art der Reparatur: Smart Repair

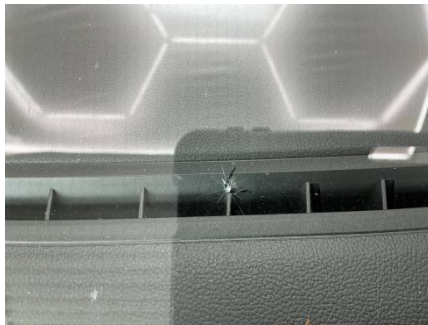
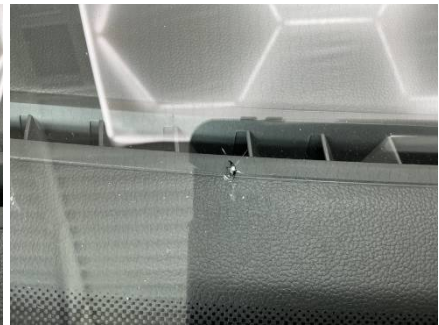
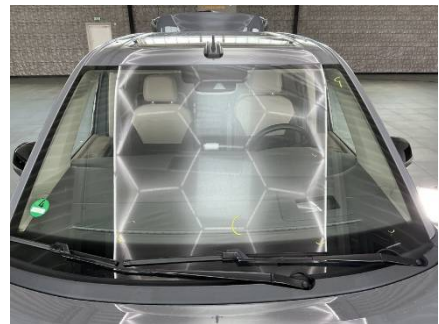
## 2 Frontscheibe

| Nr. | Bauteil | Schaden |
|---|---|---|
| 2 | Frontscheibe | Art der Beschädigung: Steinschläge mit Rissbildung, Art der Reparatur: Erneuern |

Art der Beschädigung: Steinschläge mit Rissbildung, Art der Reparatur: Erneuern

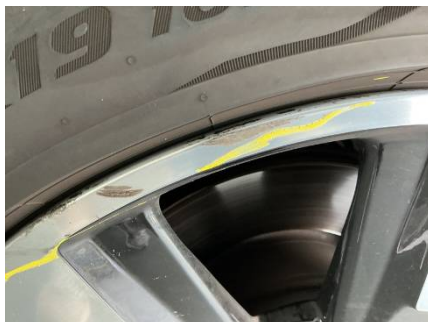
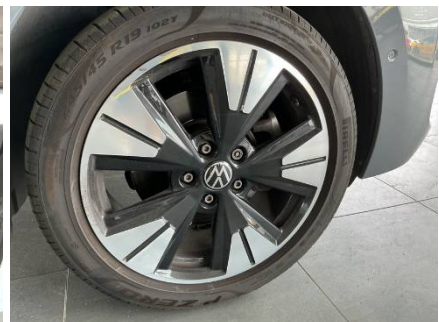
## 3 Felge vorne rechts

| Nr. | Bauteil | Schaden |
|---|---|---|
| 3 | Felge vorne rechts | Art der Beschädigung: Verschrammung |

Art der Beschädigung: Verschrammung

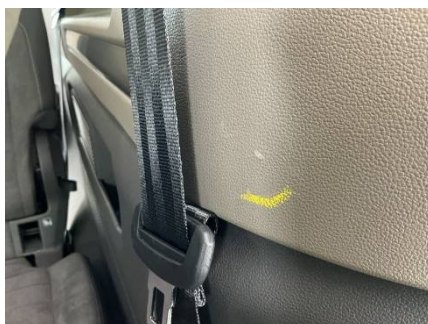
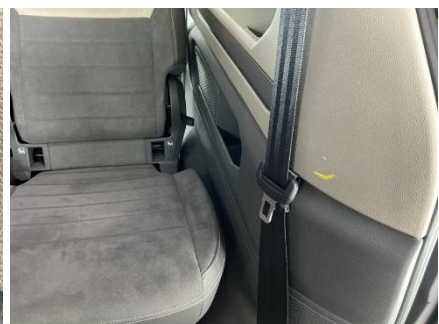
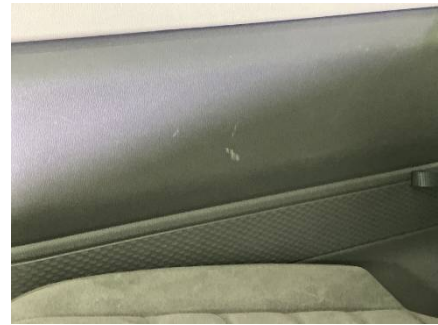
## 4 Verkleidung innen Hinten links

| Nr. | Bauteil | Schaden |
|---|---|---|
| 4 | Verkleidung innen Hinten links | Art der Beschädigung: Kratzer, Art der Reparatur: Erneuern |

Art der Beschädigung: Kratzer, Art der Reparatur: Erneuern

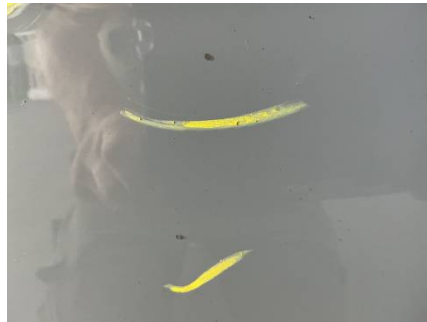
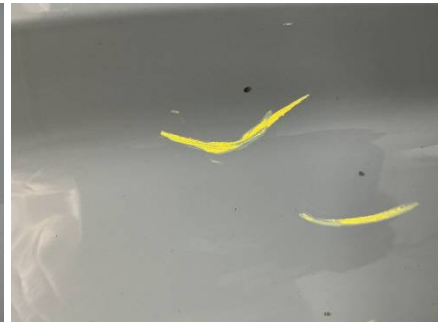
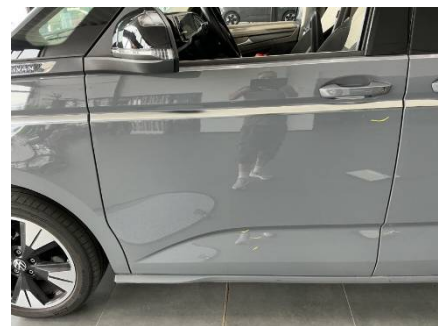
## 5 Tür vorne links

| Nr. | Bauteil | Schaden |
|---|---|---|
| 5 | Tür vorne links | Art der Beschädigung: Kratzer und Delle, Art der Reparatur: Smart Repair |

Art der Beschädigung: Kratzer und Delle, Art der Reparatur: Smart Repair

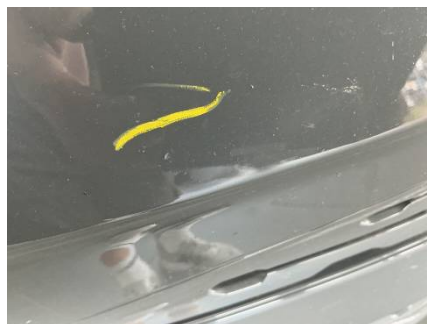
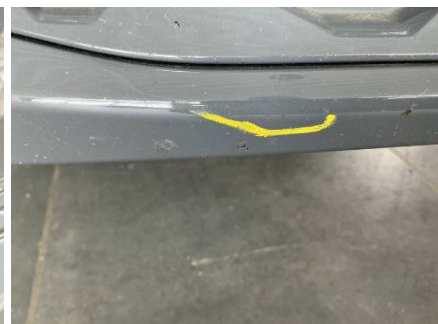
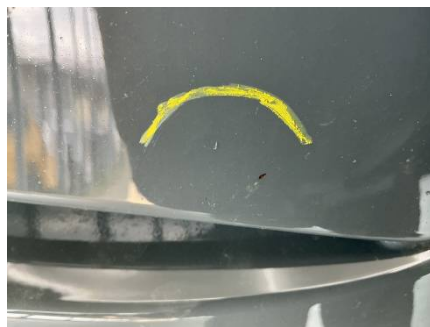
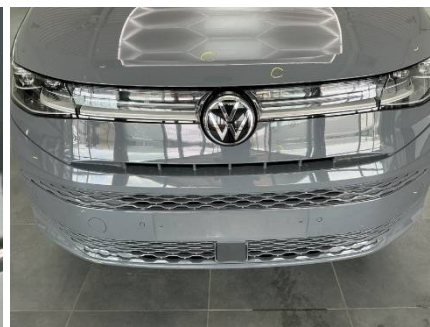
## 6 Stoßfänger vorne

| Nr. | Bauteil | Schaden |
|---|---|---|
| 6 | Stoßfänger vorne | Art der Beschädigung: Kl Steinschläge , Art der Reparatur: Gebrauchsspur |

Art der Beschädigung: Kl Steinschläge , Art der Reparatur: Gebrauchsspur

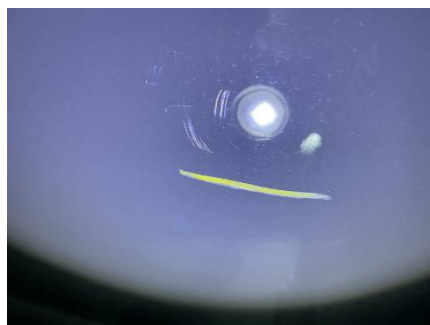
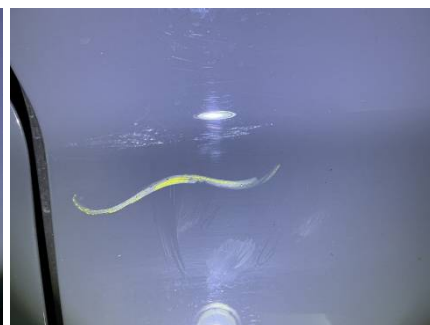
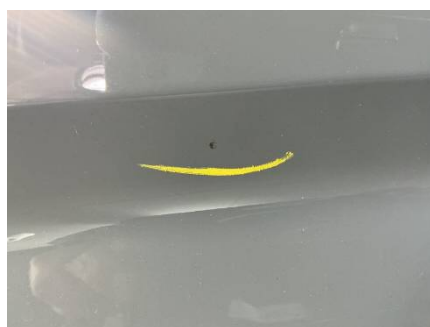
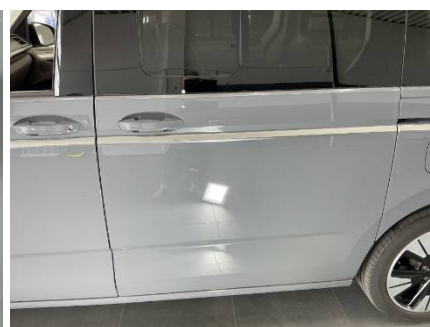
## 7 Tür hinten links

| Nr. | Bauteil | Schaden |
|---|---|---|
| 7 | Tür hinten links | Art der Beschädigung: Oberflächliche Kratzer, Art der Reparatur: Gebrauchsspur |

Art der Beschädigung: Oberflächliche Kratzer, Art der Reparatur: Gebrauchsspur

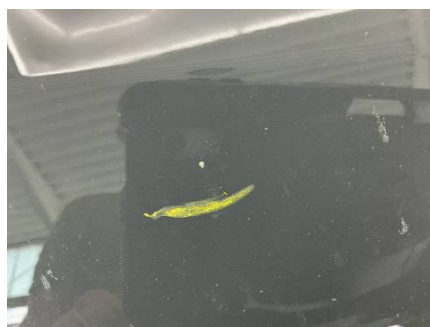
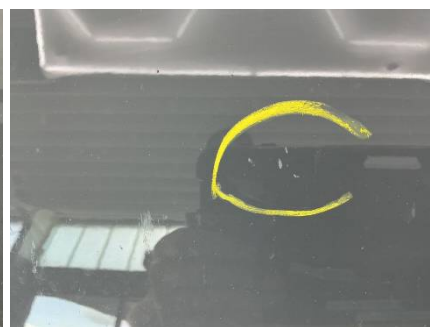
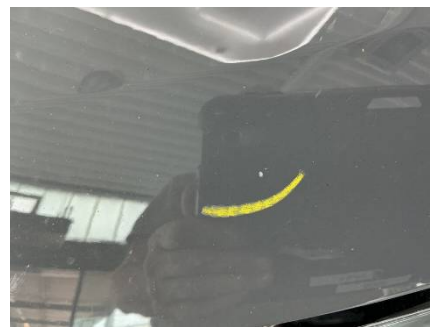
## 8 Motorhaube

| Nr. | Bauteil | Schaden |
|---|---|---|
| 8 | Motorhaube | Art der Beschädigung: Kl Steinschläge , Art der Reparatur: Gebrauchsspur |

Art der Beschädigung: Kl Steinschläge , Art der Reparatur: Gebrauchsspur

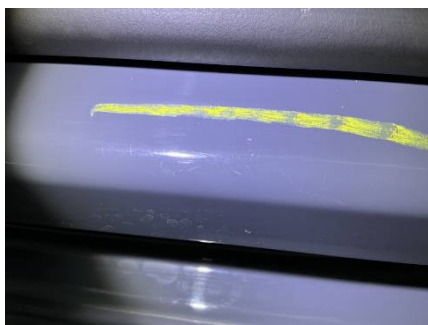
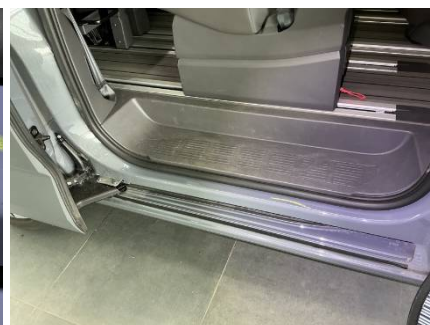
## 9 Einstieg hinten rechts

| Nr. | Bauteil | Schaden |
|---|---|---|
| 9 | Einstieg hinten rechts | Art der Beschädigung: Kratzer, Art der Reparatur: Gebrauchsspur |

Art der Beschädigung: Kratzer, Art der Reparatur: Gebrauchsspur

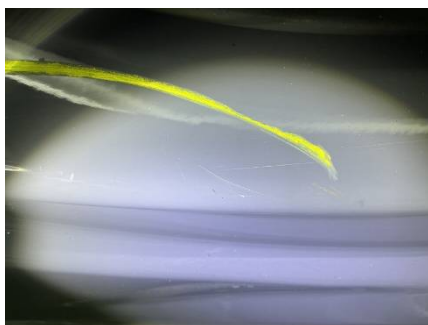
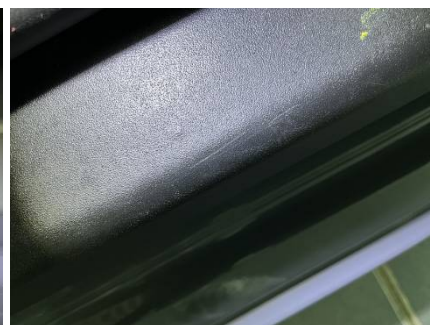
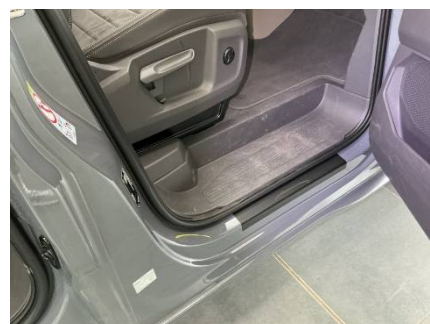
## 10 Einstieg vorne rechts

| Nr. | Bauteil | Schaden |
|---|---|---|
| 10 | Einstieg vorne rechts | Art der Beschädigung: Kratzer, Art der Reparatur: Gebrauchsspur |

Art der Beschädigung: Kratzer, Art der Reparatur: Gebrauchsspur

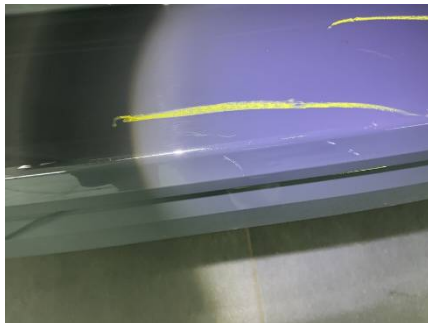
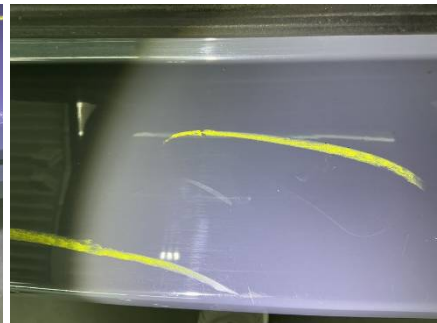
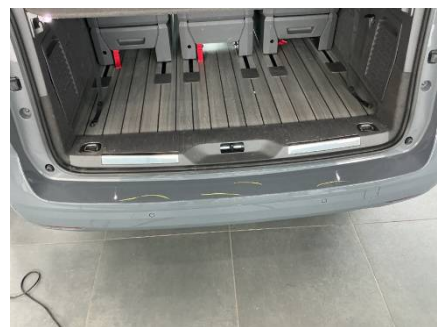
## 11 Ladekante

| Nr. | Bauteil | Schaden |
|---|---|---|
| 11 | Ladekante | Art der Beschädigung: Kratzer, Art der Reparatur: Gebrauchsspur |

Art der Beschädigung: Kratzer, Art der Reparatur: Gebrauchsspur

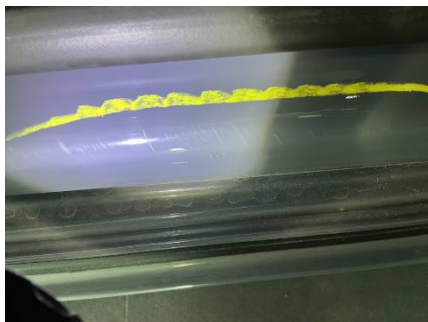
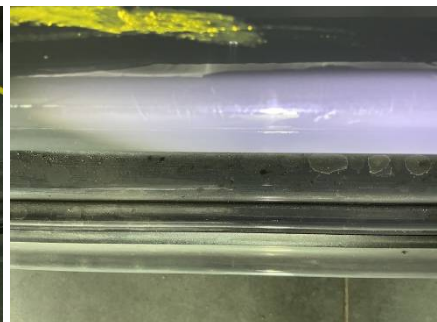
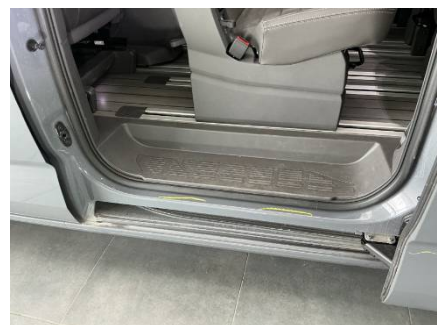
## 12 Einstieg hinten links

| Nr. | Bauteil | Schaden |
|---|---|---|
| 12 | Einstieg hinten links | Art der Beschädigung: Kratzer, Art der Reparatur: Gebrauchsspur |

Art der Beschädigung: Kratzer, Art der Reparatur: Gebrauchsspur

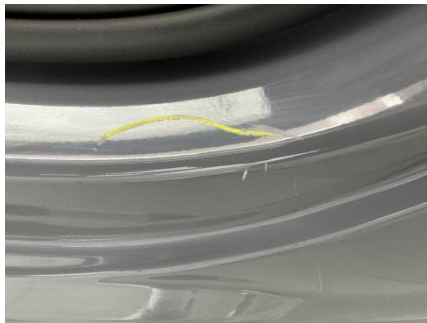
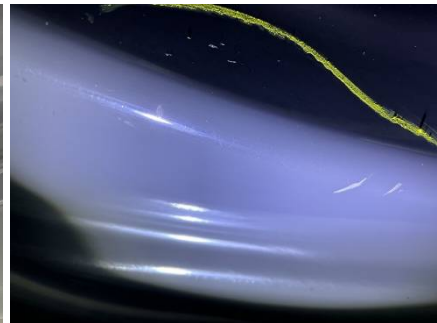
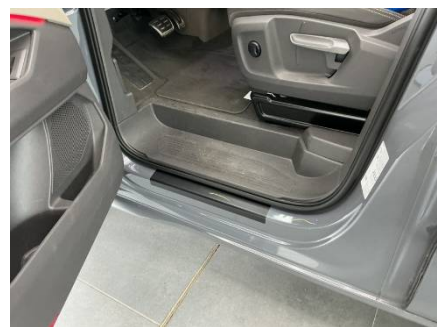
## 13 **Einstieg vorne links**

| Nr. | Bauteil | Schaden |
|---|---|---|
| 13 | Einstieg vorne links | Art der Beschädigung: Kratzer, Art der Reparatur: Gebrauchsspur |

Art der Beschädigung: Kratzer, Art der Reparatur: Gebrauchsspur
