# AUDI A4

## A4 Avant 40 TDI quattro S tronic

### Zusammenfassung des Zustandsberichts

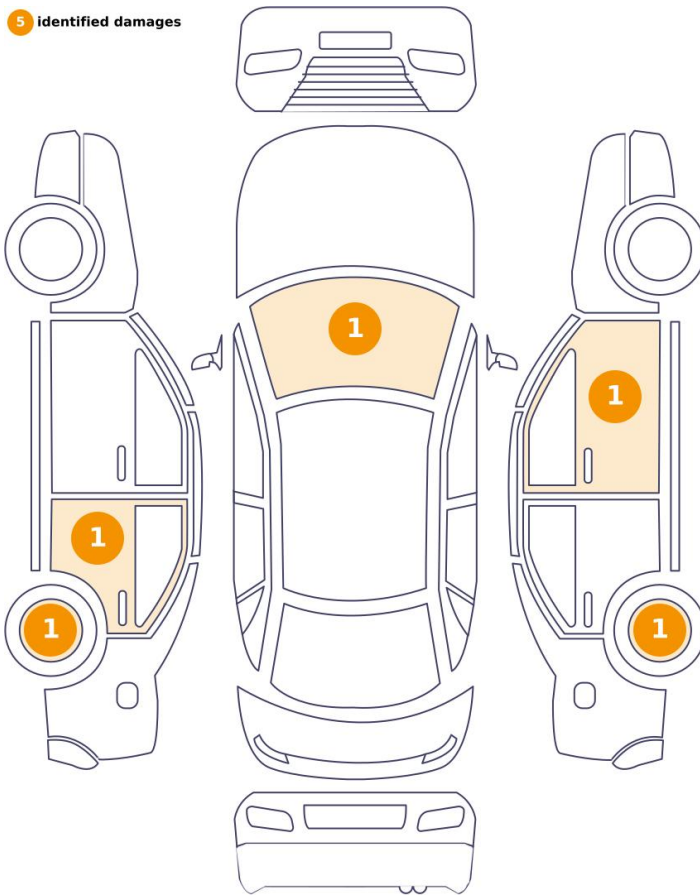
5 identified damages

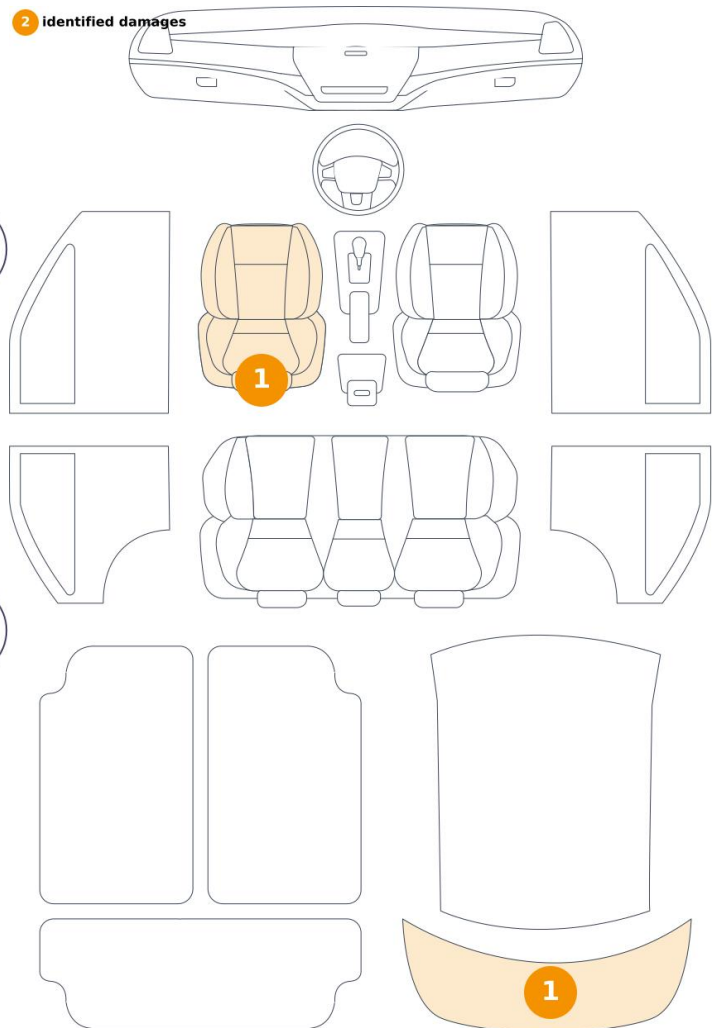
2 identified damages

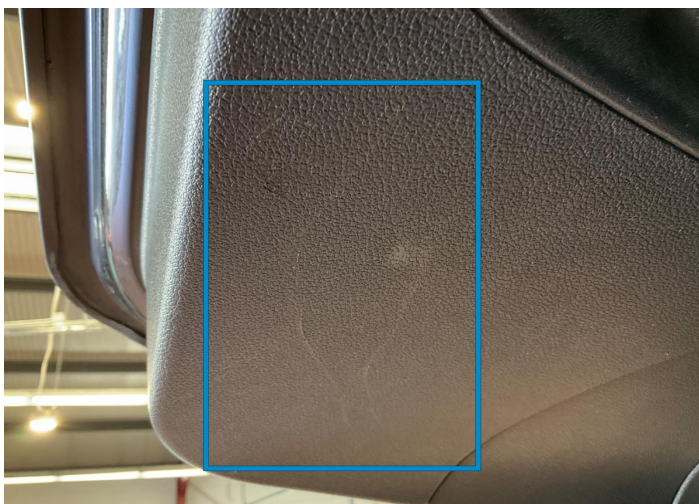
| Komponente | Beschädigung | Kommentare |
|---|---|---|
| 1 Kofferraumpolster / hinten | Innen / Kratzer | |

1. Kofferraumpolster / hinten  
Innen / Kratzer -

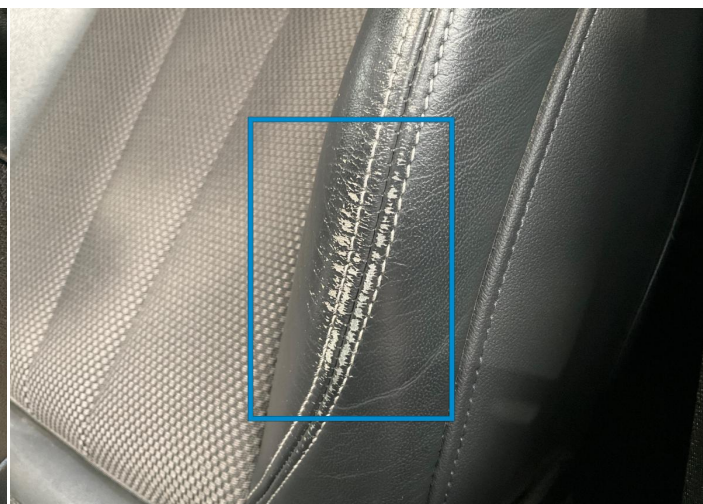
| Komponente | Beschädigung | Kommentare |
|---|---|---|
| 2 Rückenlehnenabdeckung / Vorne Link | Innen / Kratzer | |

2. Rückenlehnenabdeckung / Vorne Link  
Innen / Kratzer -

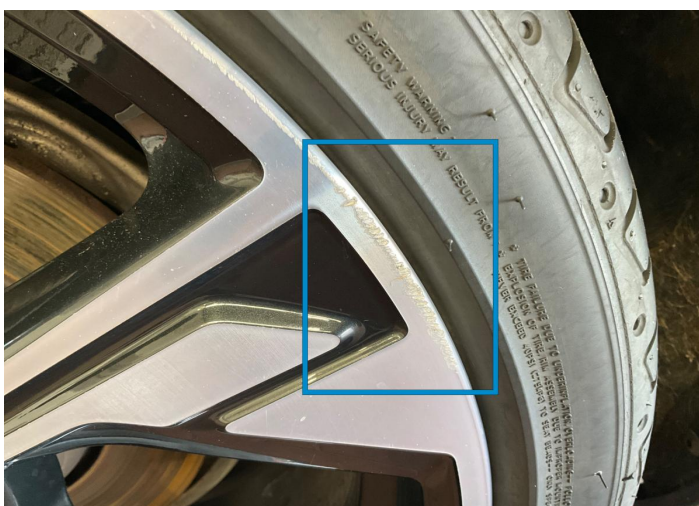
| Komponente | Beschädigung | Kommentare |
|---|---|---|
| 3 Felge / Hinten Links | Aus Karosseriearbeit / Kratzer | |

3. Felge / Hinten Links  
Aus Karosseriearbeit / Kratzer -

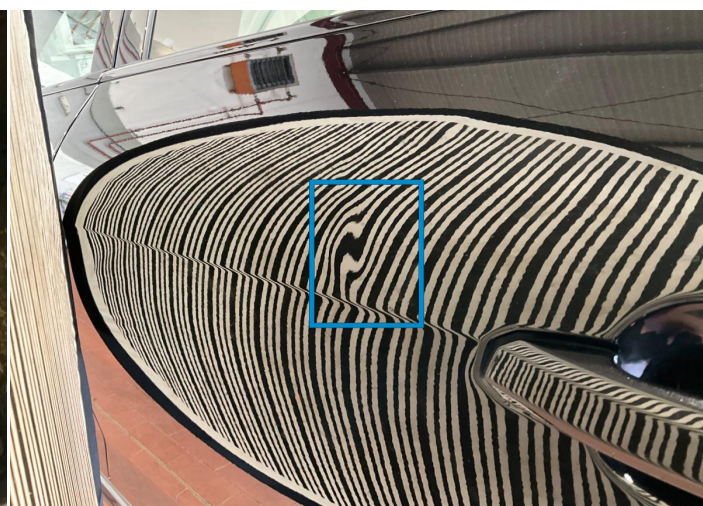
| Komponente | Beschädigung | Kommentare |
|---|---|---|
| 4 Tür / Hinten Links | Karosserie / Delle / Dent | |

4. Tür / Hinten Links  
Karosserie / Delle / Dent -

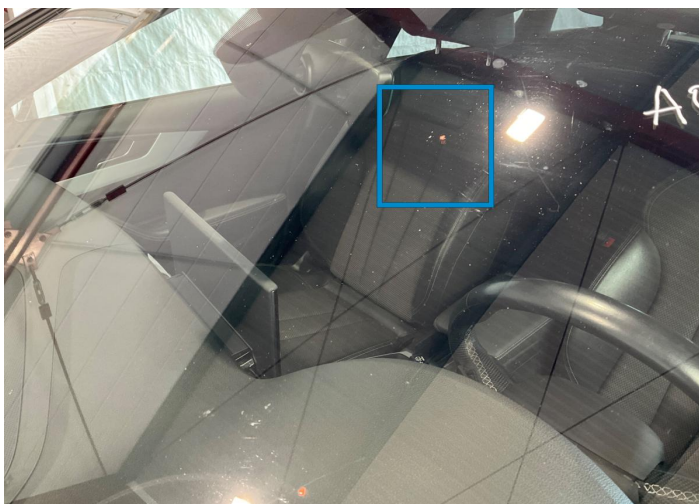
| Komponente | Beschädigung | Kommentare |
|---|---|---|
| 5 Windschutzscheibe / Vorne | Glasbruch / Erweiterung | |

5. Windschutzscheibe / Vorne  
Glasbruch / Erweiterung -

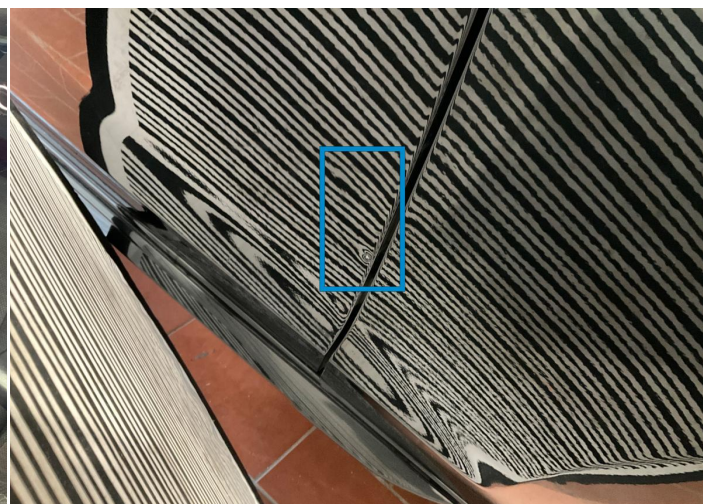
| Komponente | Beschädigung | Kommentare |
|---|---|---|
| 6 Tür / Vorne Rechts | Karosserie / Delle / Dent | |

6. Tür / Vorne Rechts  
Karosserie / Delle / Dent -

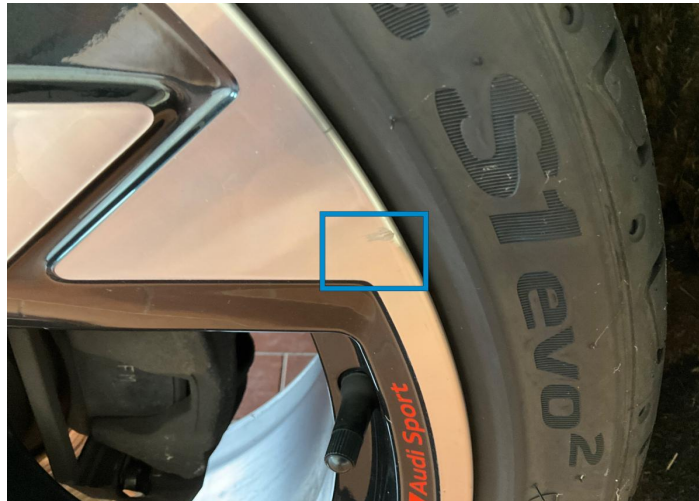
| Komponente | Beschädigung | Kommentare |
|---|---|---|
| 7 Felge / Hinten Rechts | Aus Karosseriearbeit / Kratzer | |

7. Felge / Hinten Rechts  
Aus Karosseriearbeit / Kratzer -
