## » Übersicht

WVGZZZ1TZNW013332

| <b>Hersteller:</b> | Volkswagen |
| <b>Modell:</b> | Touran |

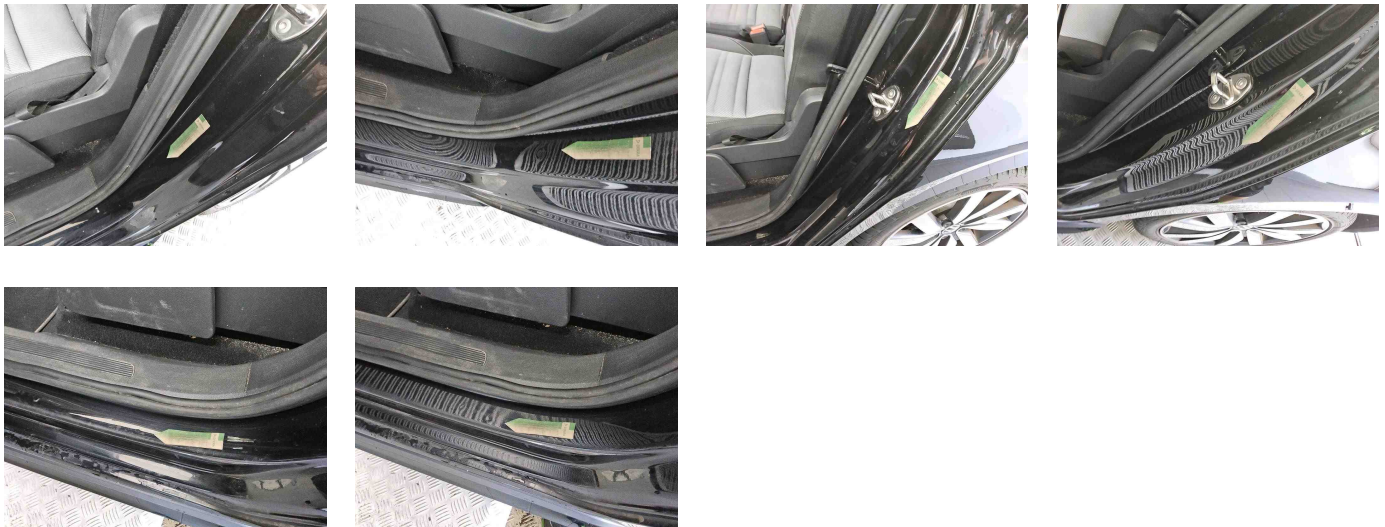
5 - Einstiegsschweller hinten links - Delle(n) - Kaltdrücken

| Nr | Bauteil | Schadensbeschreibung | Reparaturempfehlung |
|---|---|---|---|
| 5 | Einstiegsschweller hinten links | Delle(n) | Kaltdrücken |

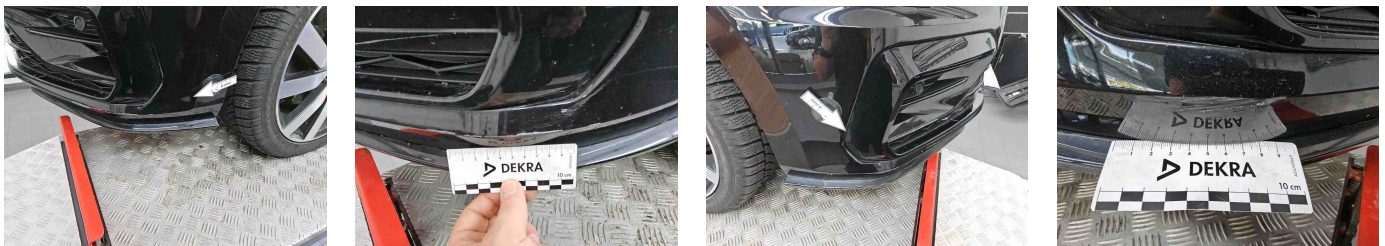
6 - Stoßfänger vorne - Kratzer - Instandsetzen + lackieren (teilweise)

| Nr | Bauteil | Schadensbeschreibung | Reparaturempfehlung |
|---|---|---|---|
| 6 | Stoßfänger vorne | Kratzer | Instandsetzen + lackieren (teilweise) |

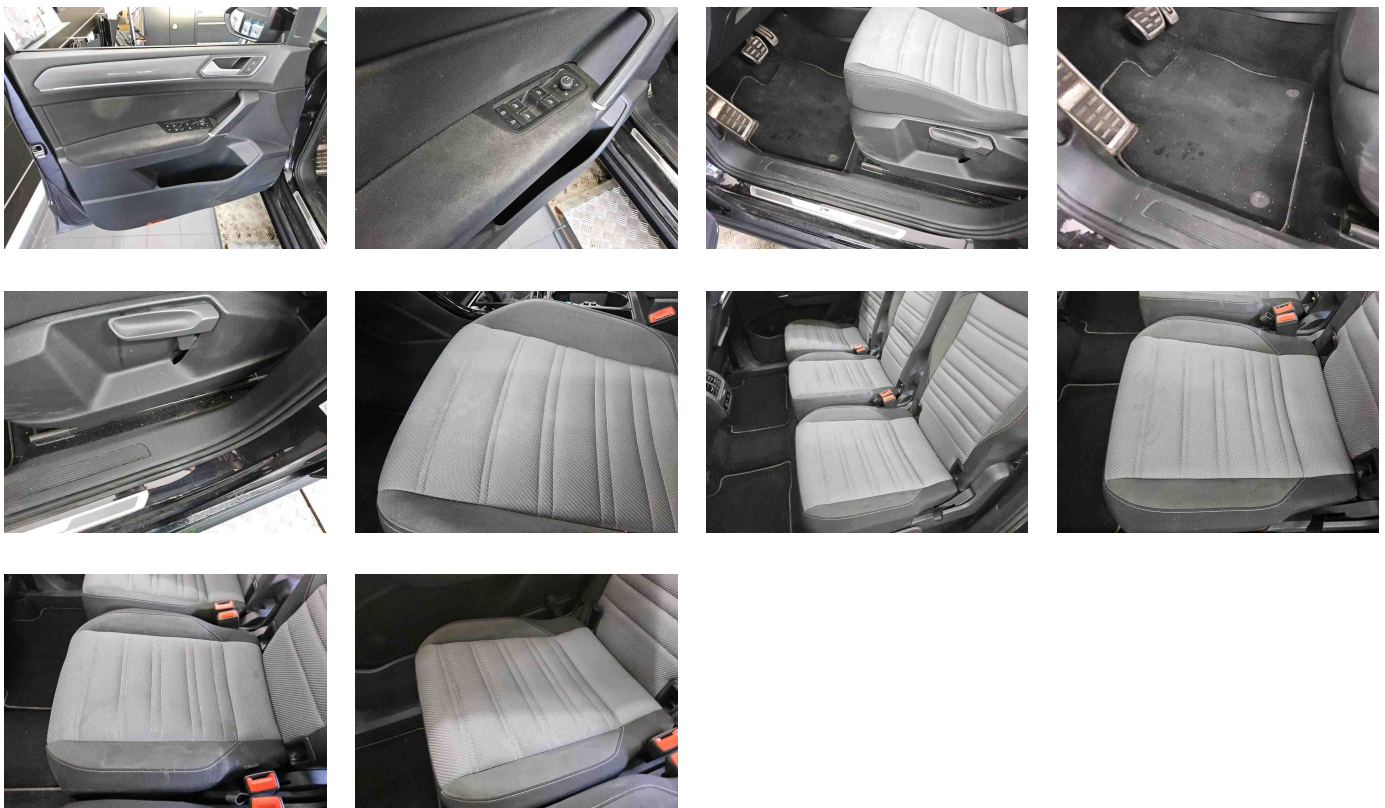
7 - Innenraum - Verschmutzt - Reinigen

Innenraum und Polsterreinigung

| Nr | Bauteil | Schadensbeschreibung | Reparaturempfehlung |
|---|---|---|---|
| 7 | Innenraum | Verschmutzt | Reinigen |

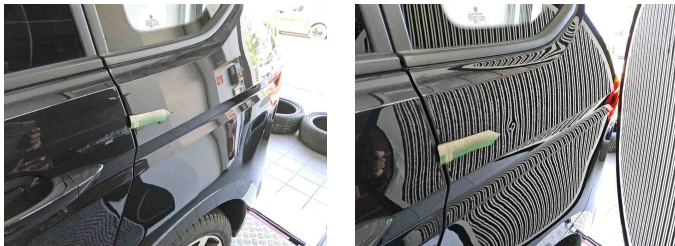
11 - Seitenwand hinten links - Delle(n) - Kaltdrücken

| Nr | Bauteil | Schadensbeschreibung | Reparaturempfehlung |
|---|---|---|---|
| 11 | Seitenwand hinten links | Delle(n) | Kaltdrücken |

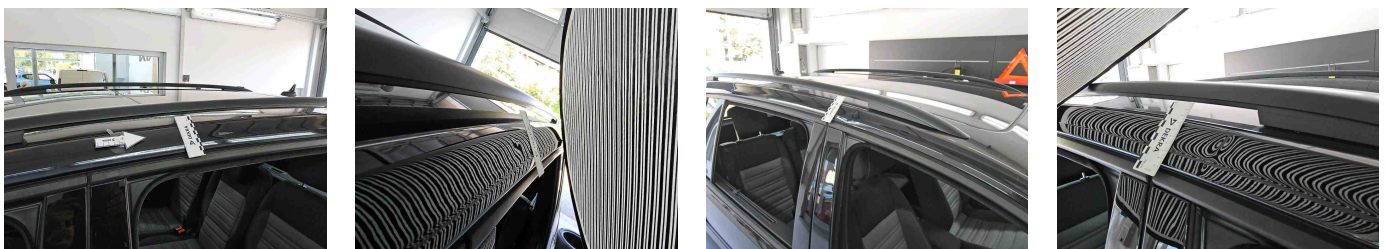
12 - Dachholm links - Delle(n) - Kaltdrücken

| Nr | Bauteil | Schadensbeschreibung | Reparaturempfehlung |
|---|---|---|---|
| 12 | Dachholm links | Delle(n) | Kaltdrücken |

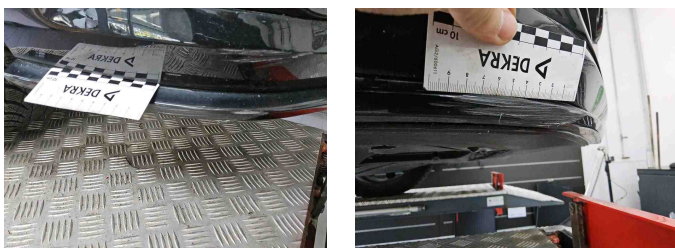
13 - Stoßfängerspoiler vorne rechts - Kratzer - Instandsetzen + lackieren

| Nr | Bauteil | Schadensbeschreibung | Reparaturempfehlung |
|---|---|---|---|
| 13 | Stoßfängerspoiler vorne rechts | Kratzer | Instandsetzen + lackieren |

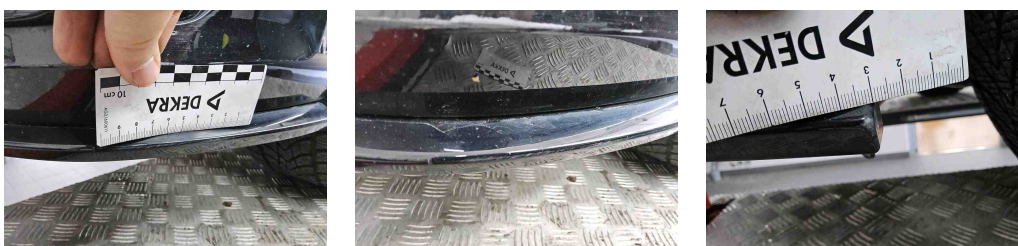
14 - Stoßfängerspoiler vorne links - Kratzer - Instandsetzen + lackieren

| Nr | Bauteil | Schadensbeschreibung | Reparaturempfehlung |
|---|---|---|---|
| 14 | Stoßfängerspoiler vorne links | Kratzer | Instandsetzen + lackieren |

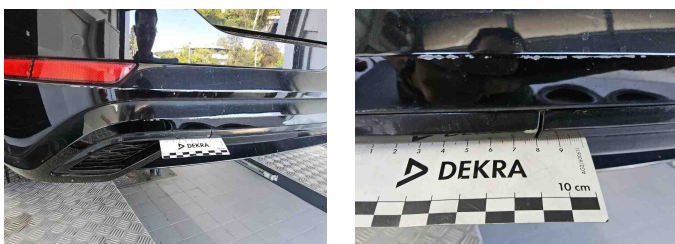
15 - Stoßfängerzierblende hinten links - Kratzer - Ersetzen

| Nr | Bauteil | Schadensbeschreibung | Reparaturempfehlung |
|---|---|---|---|
| 15 | Stoßfängerzierblende hinten links | Kratzer | Ersetzen |
