Gebrauchtfahrzeugbewertung

| | Volkswagen | | Multivan Life | | | 2.0 TDI EU6d, Life (EURO 6d), 2022.. | | | | |

Hersteller / Typ: Volkswagen Multivan Life

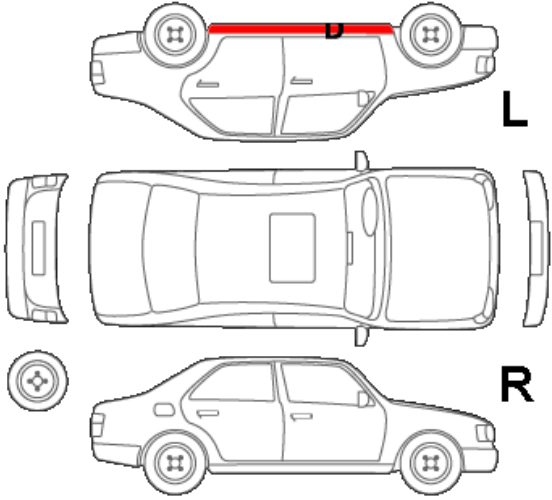
Optischer Zustand

Lackzustand - Lackiervorbereitung  
Schwellerverkleidung links - Instands. und lackieren (1) \_\_\_\_\_

**Bemerkung zum optischen Zustand:**  
zu (1): Lackschaden;

| Lackdicke | Fondseite links<br>1200 µ | Tür hinten links<br>serienmäßig | Tür vorne links<br>serienmäßig | Kotflügel vo.li.<br>serienmäßig | Heckklappe<br>serienmäßig | Dach<br>serienmäßig | Motorhaube<br>serienmäßig | Fondseite rechts<br>serienmäßig | Tür h. rechts<br>serienmäßig | Tür vorne rechts<br>serienmäßig | Kotflügel vo.re.<br>serienmäßig |

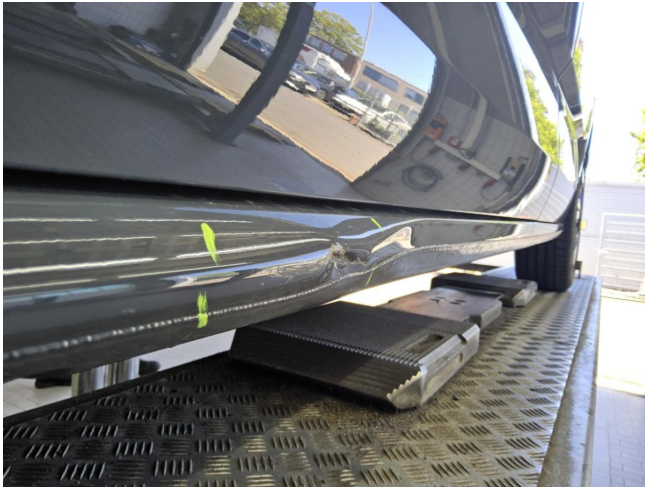
Schwellerverkleidung links - Instands. und lackieren
