Recueil de cas cliniques

**Un duo pour  
tout faire.**

# Collage avec mordançage total d'une facette vitrocéramique et collage auto-adhésif d'une couronne zircone

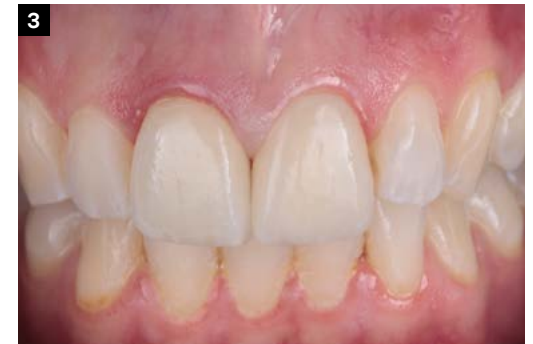
2 Facette vitrocéramique et couronne zircon fabriquées en laboratoire.

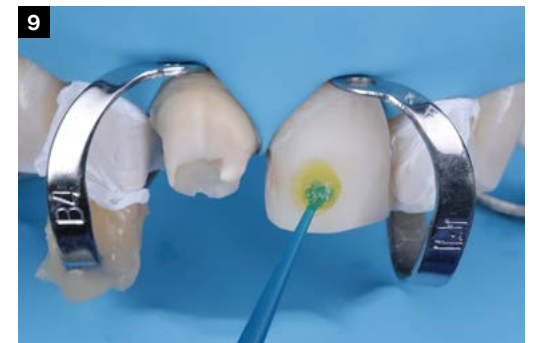
8 Mordançage total de la préparation de la facette.

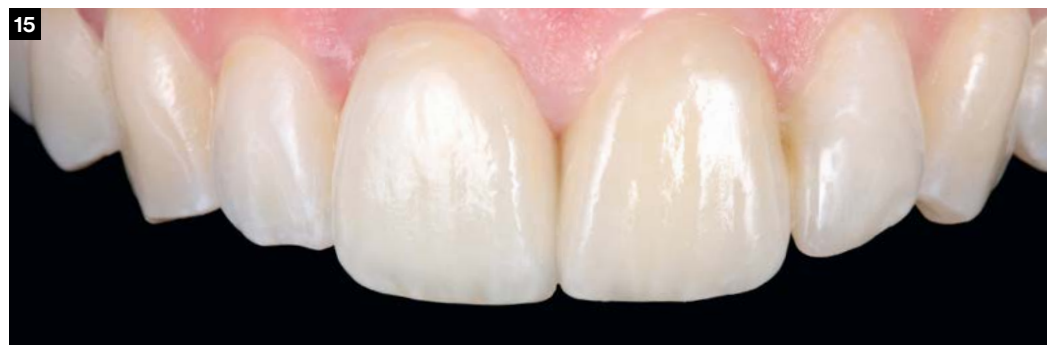
15 Situation finale après 2 mois.

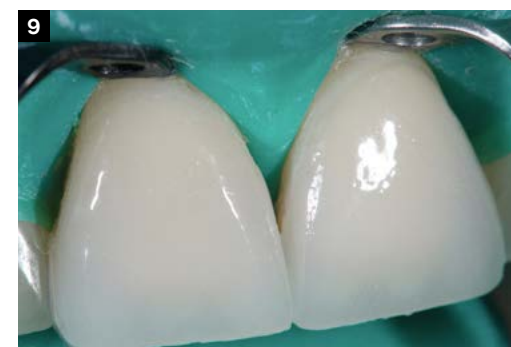
9 Les deux facettes en place après le nettoyage. Notez la parfaite intégration de la céramique et de l'émail sur les limites.

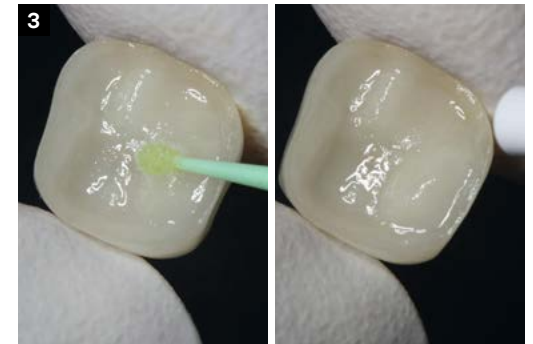
2 Mordantage HF de la surface à coller. La surface externe est protégée par de la cire.

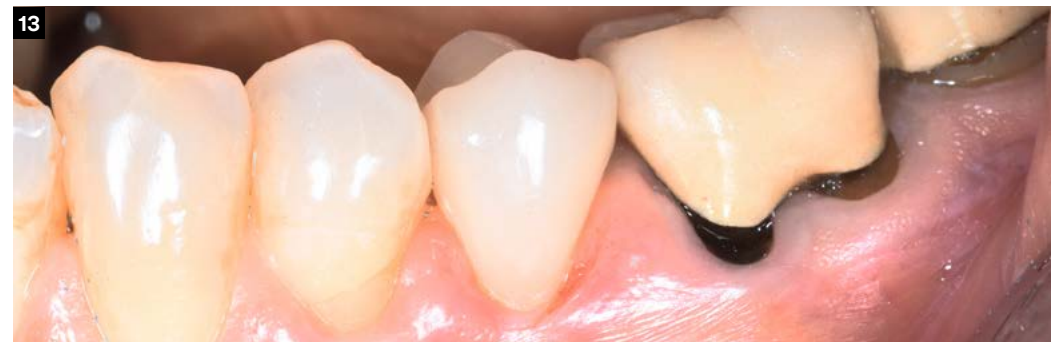
13 Situation finale juste après la mise en place.

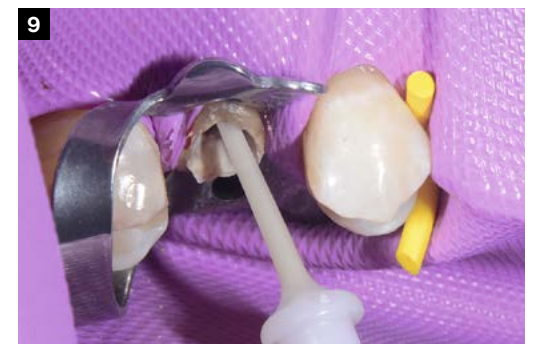
9 Application du ciment-composite de collage 3M™ RelyX™ Universal à l'aide d'un embout d'élongation.
