Danfoss

088U0230

- Ⓜ GB Instruction CF-RU Repeater Unit
- Ⓜ D Instruktion CF-RU Signalverstärker
- Ⓜ DK Vejledning CF-RU Repeaterenhed
- Ⓜ F Instruction Réémetteur CF-RU
- Ⓜ SE Bruksanvisning CF-RU Repeater-enhet
- Ⓜ PL Instrukcja obsługi wzmacniacza sygnału CF-RU
- Ⓜ NL Handleiding Signaalversterker CF-RU
- Ⓜ I Istruzioni Ripetitore CF-RU

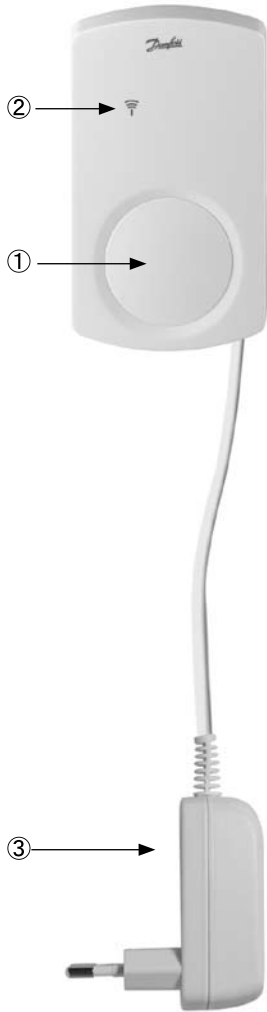
Fig. 1

Forside - fig. 1

- ① Frontdæksel
- ② Rød lysdiode (under frontdækslet)
- ③ Transformator/netstik

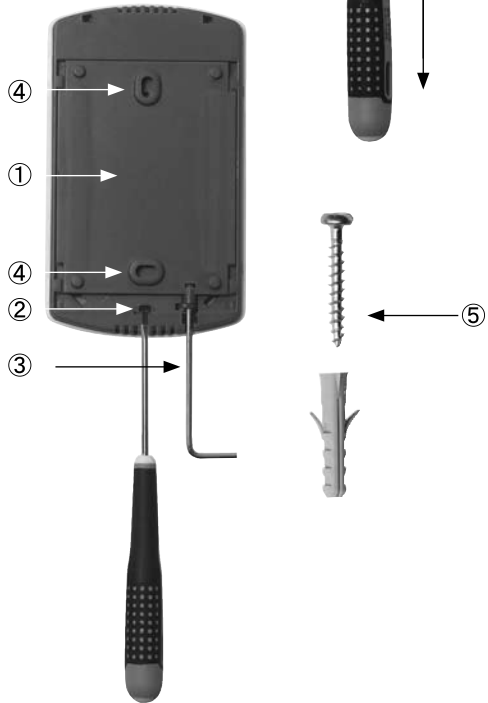
Fig. 2

Bagside - fig. 2

- ① Bagplade
- ② Løsning af frontdæksel
- ③ Bagpladelås (drej 90°)
- ④ Skruehul til vægmontering
- ⑤ Skrue og rawlplug

Montering med skruer

- ① Bagplade
- ④ Skruehul til vægmontering
- ⑤ Skrue og rawlplug

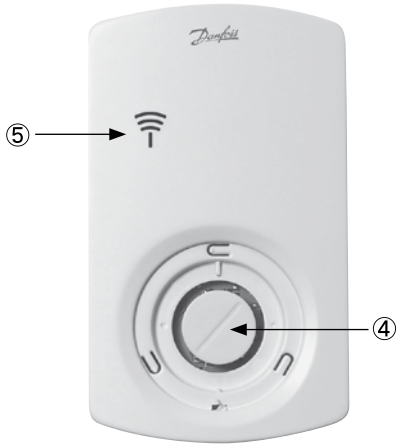
Fig. 4

Trykknop – fig. 4

- ④ Trykknop (til installations/transmissionstest)

Aktiver tilstanden Install på masterregulatoren – fig. 4

- Brug menuknappen ① for at vælge tilstanden Intall. Installationsindikatoren ② blinker
- Tryk på OK ③ for at aktivere Install. Indikatoren for Install ② tændes

Start af transmissionstest på repeaterenheden – fig. 4

- Tryk på knappen ④
- Lysdioden ⑤ tændes i et kort øjeblik

Gendannelse af fabriksindstillingerne - fig. 4

- Træk stikket til repeaterenheden ud af stikkontakten
- Løsn frontdækslet – se fig. 3
- Tryk på knappen ④ og hold den nede

- Sæt stikket i stikkontakten igen
- Slip knappen ④, når lysdioden ⑤ tændes og slukkes igen
