Filiere

The european wire die maker

ripariamo le tue filiere

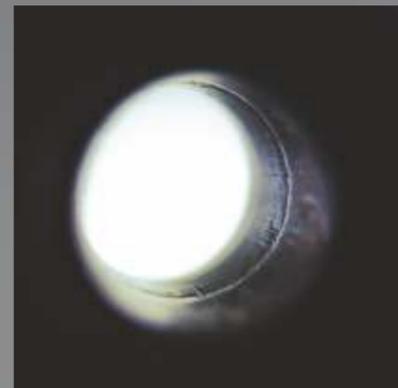
problemi reali:

- aumento delle forze di trazione
- perdita di lubrificazione
- filo prodotto ovalizzato
- rigature, superficie del filo insoddisfacente
- aumento del diametro del filo

problemi visibili:

- anello di usura
- lucidatura danneggiata
- buchi

Il materiale
è stato rimosso →

entrata

50°

cono

cilindro

back relief

12°

uscita

40°

DOPO

- Geometria e proporzioni mantenute
- Tecnicamente una nuova filiera*
- Back relief migliora le prestazioni
- Rettifica consente risparmiare risorse
...in media due terzi grazie al riutilizzo

*La qualità dipende dalla placchetta.

Il disallineamento dei cristalli diamante, per esempio, non può essere corretto.
