Dış Ortam Sıcaklığı: 2 derece
Bina Isıtma Tipi: Kombi
Bina Dış Cephe Metraj: 2000m

BİRLİK APT

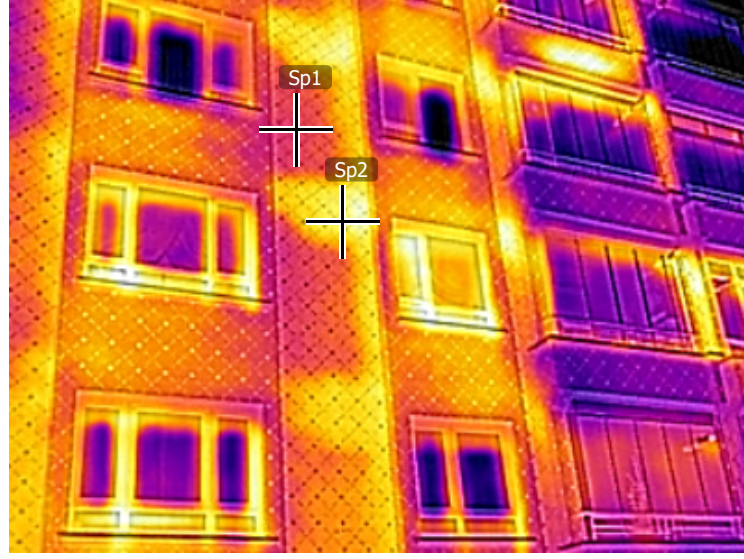
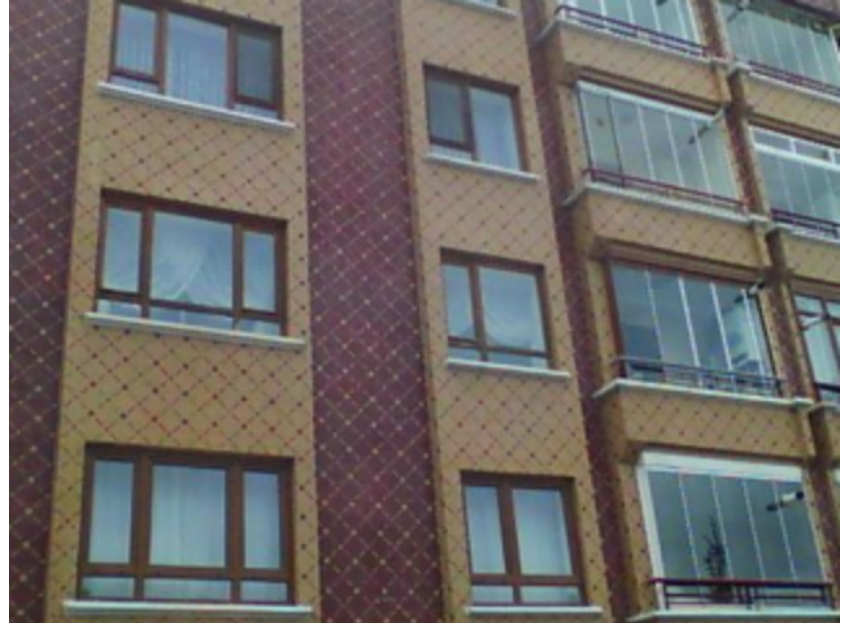
FLIR1994.jpg

Sp1	-2,9 UNIT_CE
Sp2	-0,8 UNIT_CE

Termal görüntü, bina genelinde çok ciddi ısı kayıpları meydana geldiğini göstermektedir. Termal görüntüde gözlemlenen renk dağılımındaki sarı tonlarının yoğunluğu cephenin genelinde ciddi ısı kayıpları meydana geldiğini göstermektedir. Belirtilen alanlardaki en sıcak ve en soğuk kısımlar arasında 2,1 derece ısı farklılıkları olduğu gözlenmektedir. İdeal konfor koşullarına uygun olarak ortalama 21- 23 derece olması gereken sıcaklığı yakalanması için cephenizde ısı kayıplarının minimuma indirilmesi gerekmektedir.

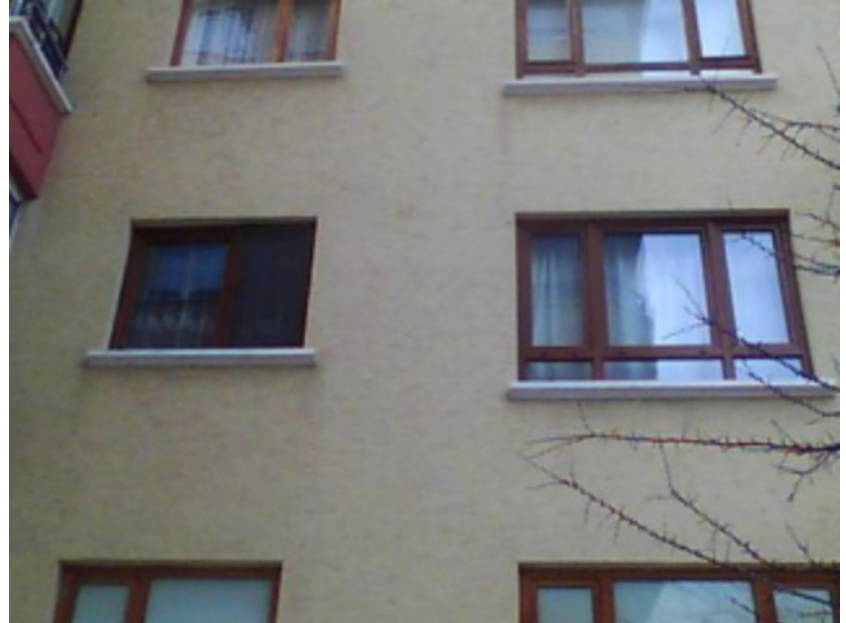
FLIR1998.jpg

Sp1	-0,8 UNIT_CE
Sp2	-2,9 UNIT_CE

Termal görüntü, kolon ve kirişler başta olmak üzere, bina genelinde çok ciddi ısı kayıpları meydana geldiğini göstermektedir. Termal görüntüde gözlemlenen renk dağılımındaki sarı tonlarının özellikle kolon ve kirişlerdeki yoğunluğu cephenin genelinde ciddi ısı kayıpları meydana geldiğini göstermektedir.

Kolonlarda en sıcak ve en soğuk kısımlar arasında 2,1 derece ısı farklılıkları olduğu gözlenmektedir.

İdeal konfor koşullarına uygun olarak ortalama 21- 23 derece olması gereken sıcaklığı yakalanması için cephenizde ısı kayıplarının minimuma indirilmesi gerekmektedir.
