## Pré-Rapport de mission de repérage des matériaux et produits contenant de l'amiante pour l'établissement du constat établi à l'occasion de la vente d'un immeuble bâti

A	INFORMATIONS GENERALES		
<b>A.1</b>	<b>DESIGNATION DU BATIMENT</b>		
	Nature du bâtiment : <b>Maison individuelle</b> Cat. du bâtiment : Nombre de Locaux : Etage : Numéro de Lot : Référence Cadastre : <b>NC</b> Date du Permis de Construire : <b>Non communiquée</b> Adresse : <b>1 impasse de la Dixnotterie 44800 SAINT-HERBLAIN</b>	Escalier : Bâtiment : Porte : Propriété de: <b>Madame KITTEN</b>	
<b>A.2</b>	<b>DESIGNATION DU DONNEUR D'ORDRE</b>		
	Nom : <b>Madame KITTEN</b> Adresse : Qualité :	Documents fournis : <b>Néant</b> Moyens mis à disposition : <b>Néant</b>	
<b>A.3</b>	<b>EXECUTION DE LA MISSION</b>		
	Rapport N° : <b>24481 KITTEN 19.09.18 A</b> Le repérage a été réalisé le : <b>19/09/2018</b> Par : <b>BRUNO Johann</b> N° certificat de qualification : <b>C037-SE01-2017</b> Date d'obtention : <b>13/03/2017</b> Le présent rapport est établi par une personne dont les compétences sont certifiées par : <b>QUALIT'COMPETENCES</b> Date de commande : <b>05/09/2018</b>	Date d'émission du rapport : <b>19/09/2018</b> A

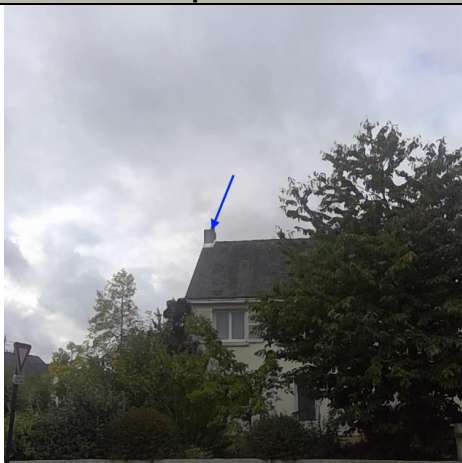
**ELEMENT : Conduit de fluide**

N° Local	Local	Etage	Elément	Zone	Matériau / Produit	Liste	Méthode	Etat de dégradation	Photo
4	WC n°1	RDC	Conduit de fluide	A	Amiante ciment	B	Jugement personnel	MND	
22	Toit	4ème	Conduit de fluide	A	Amiante ciment	B	Jugement personnel	MND

Nom du client	Numéro de dossier	Pièce ou local
KITTEN	24481 KITTEN 19.09.18	4ème - Toit
Matériau	Date de prélèvement	Nom de l'opérateur
Amiante ciment		BRUNO Johann
Localisation		Résultat
Conduit de fluide - A		Présence d'amiante
Résultat de la grille d'évaluation		
Evaluation périodique		
Emplacement

#### EP - Evaluation périodique

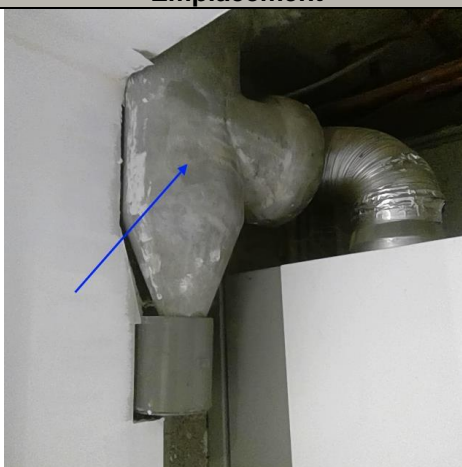
**ELEMENT : Conduit de fluide**

Nom du client	Numéro de dossier	Pièce ou local
KITTEN	24481 KITTEN 19.09.18	RDC - WC n°1
Matériau	Date de prélèvement	Nom de l'opérateur
Amiante ciment		BRUNO Johann
Localisation		Résultat
Conduit de fluide - A		Présence d'amiante
Résultat de la grille d'évaluation		
Evaluation périodique		
Emplacement
