# Résumé de l'expertise n° 21/02/DAZIN/0531

Adresse : ..... **Partie Habitation**

**3 Bis route de Guiscard**

Commune : ..... **02300 VILLEQUIER AUMONT**

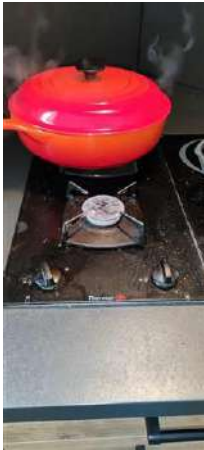
Photo n° PhGaz001  
Localisation : Cuisine  
Table de cuisson (Type : Non raccordé)

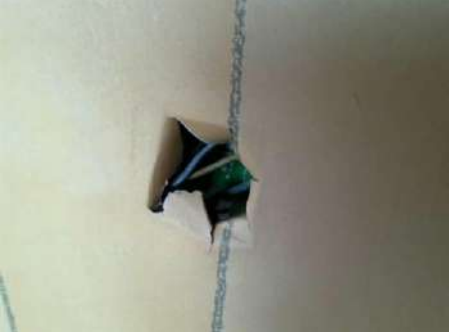
<p>Photo PhEle001 Libellé de l'anomalie : L'Enveloppe d'au moins un matériel est manquante ou détériorée. Remarques : Présence de matériel électrique en place dont l'enveloppe présente des détériorations ; Faire intervenir un électricien qualifié afin de remplacer les matériels présentant des détériorations (Rez de chaussée - Chambre)</p>

Il est conseillé de faire réaliser, dans les meilleurs délais et par un installateur électricien qualifié, les travaux permettant de lever au moins les anomalies relevées.
