DOSSIER DE DIAGNOSTICS TECHNIQUES

Référence : SOUBIRAN 2608 03.06.22

Bien : **Maison individuelle**
Adresse : **20 avenue Angla
31500 TOULOUSE**
Numéro de lot : **Non Communiqué**
Référence Cadastre : **Non Communiquée**

DPE diagnostic de performance énergétique (logement)

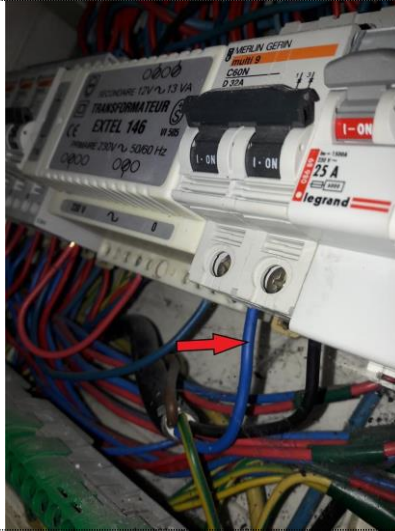
Point de contrôle N° B.4.3 e)

<u>Description :</u>	Le courant assigné (calibre) de la protection contre les surcharges et courts-circuits d'au moins un CIRCUIT n'est pas adapté à la section des CONDUCTEURS correspondants.
<u>Observation(s)</u>	La section des conducteurs d'un circuit de 32 A doit être à minima de 6 mm ² .
<u>Localisation :</u>	CH 1 (tableau électrique, circuit 32 A).

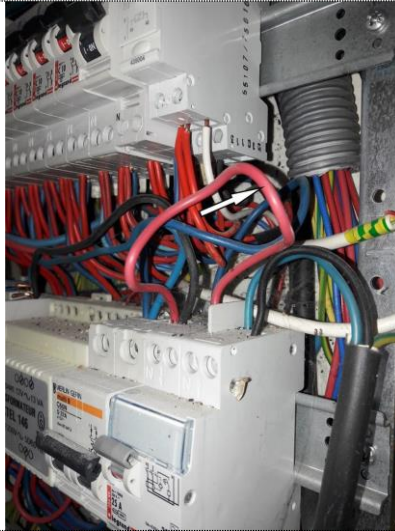
Point de contrôle N° B.4.3 f3)

<u>Description :</u>	A l'intérieur du tableau, la section d'au moins un conducteur alimentant les dispositifs de protection n'est pas adaptée au courant de réglage du disjoncteur de branchement.
<u>Observation(s)</u>	Dans le cas d'un pontage par conducteurs entre les dispositifs de protection d'une même rangée, la section de ces conducteurs de pontage est au moins égale à 6 mm ² en cuivre.
<u>Localisation :</u>	Chambre 1 rdc (tableau électrique)

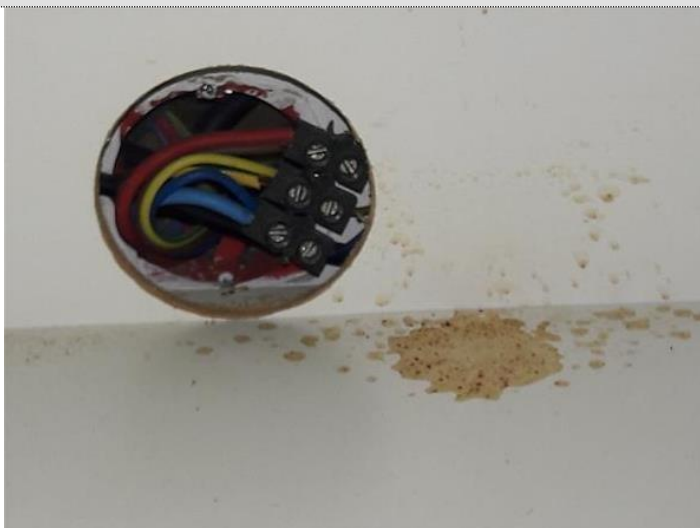
Point de contrôle N° B.7.3 a)

Description : L'ENVELOPPE d'au moins un matériel est manquante ou détériorée.

Observation(s) Manque cache obturateur
