# **NAFs retningslinjer**

**– for vurdering av  
unormal slitasje**

# Vurdering av unormal slitasje

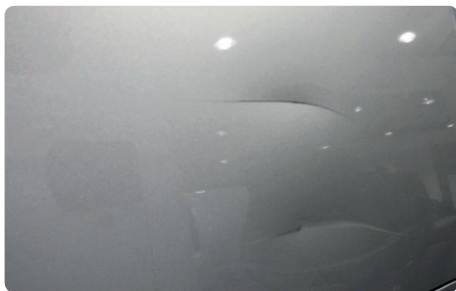
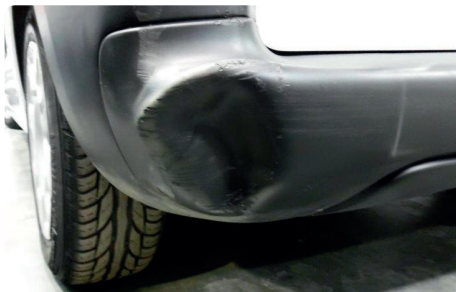
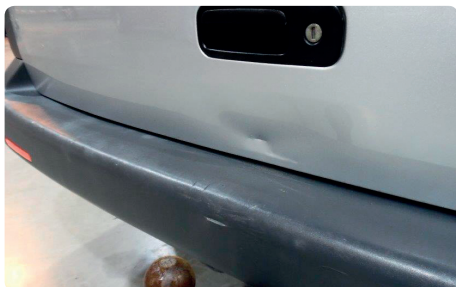
### Bulker

Bulker med lakk/overflateskade inn til grunnmateriale, samt alle bulker over 25 mm personbil / 35 mm varebil.

- Bulker med lakkskade inn til grunnmaterialet.
- Alle bulker over 25 mm personbil/35 mm varebil.
- Flere mindre bulker.
- Ulakkerte/lakkerte kunststoffkomponenter med krakelering/sprekkdannelser eller deformasjon

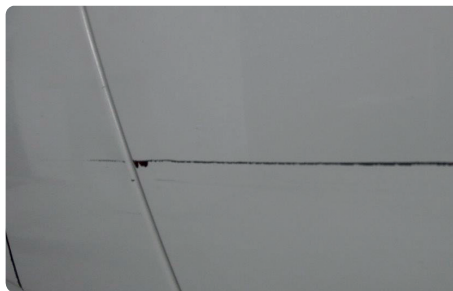
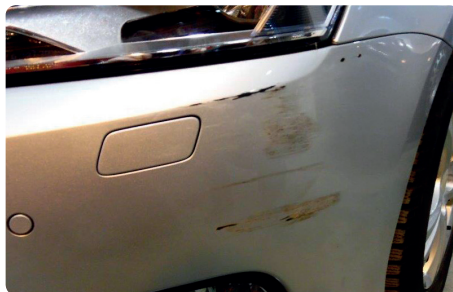
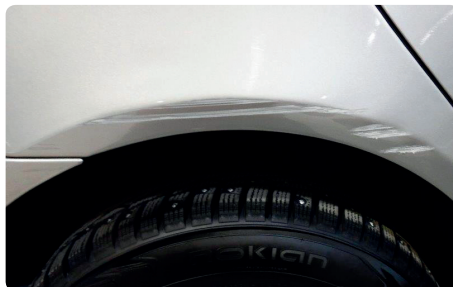
### Riper

Riper som ikke kan poleres/rubbes bort.

- Ripe som ikke kan rubbes og poleres bort.
- Riper i nedre del av kanal/støtfanger i kunststoff, både lakkerte og ulakkerte, som er lett synlige på ca 2 meters avstand med bil på bakkeplan.
- Flere mindre riper/subbeskader

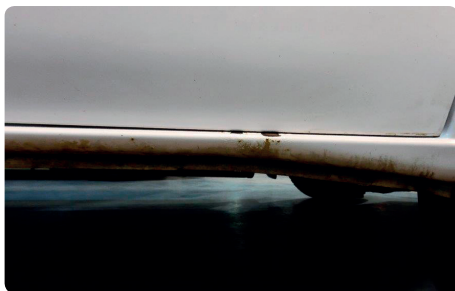
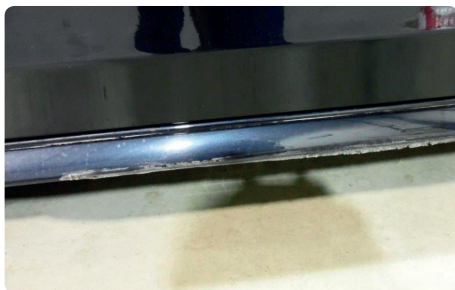
### Kanaler

Korrosjon/rust/bulker/riper i kanaler med deformasjon og /eller skader i grunn materialet

- Deformasjon/skader/mangler og/eller vesentlig rustangrep.

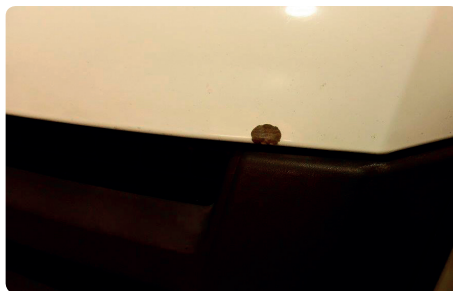
### Steinsprut

Enkeltskader som går igjennom til grunnmaterialet. Mekanisk slitasje (sandblåse-effekt) der lakksjikt er sterkt redusert og/ eller fjernet fra grunnmaterialet.

- Enkeltskader som går igjennom til grunnmaterialet.
- Mekanisk slitasje (sandblåseeffekt) der lakksjikt er sterkt redusert og/eller fjernet fra grunnmaterialet.

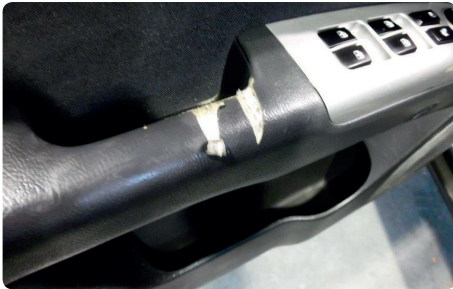
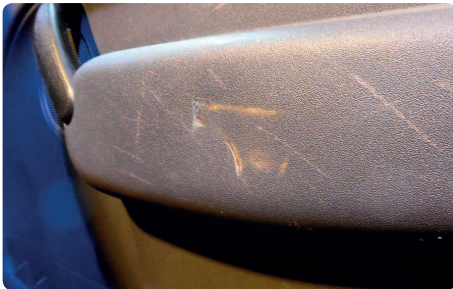
### Interiør/kupé

Skader/rifter/flekker og deksler som fremstår med sprekker, ikke komplette, er løse og/eller mangler.

- Deksler med sprekker, ikke komplette, er løse og/eller mangler.
- Forurensning og/eller ubehagelig lukt (søl av kjemikalier, røyk, dyrehold etc).
- Flekker/misfarging som ikke fjernes ved normal rengjøring.

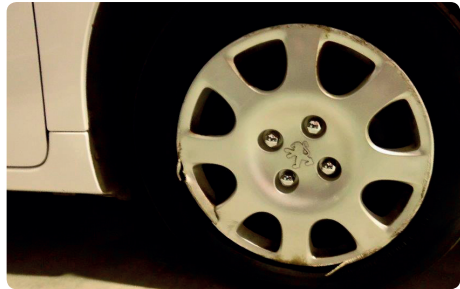
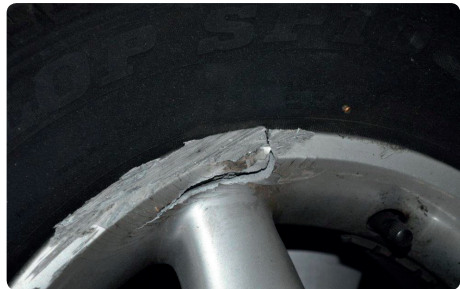
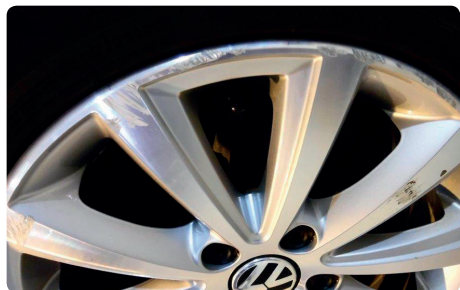
### Felg

Riper/skader inn til grunnmaterialet med lengde over 50mm, samt deformasjon/sprekker og kraftig oksydasjon på felgens utside. Hjulboksler som ikke fremstår hele og komplette pga. sprekker, andre skader og/eller mangler

- Riper/sår inn til grunnmaterialet med lengde over 50 mm.
- Kraftig oksydasjon på felgens utside.
- Deformasjon og/eller sprekker.

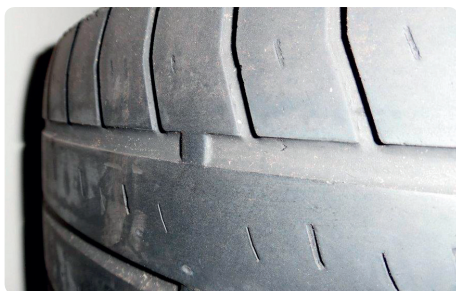
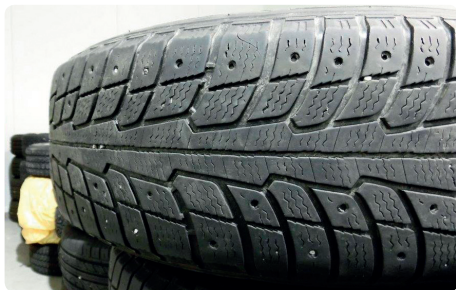
## Dekk

Dekkets mønsterdybde er under minstekravet på 1,6mm(sommerdekk) og 3mm(vinterdekk). Mønsterdybden måles i hovedriller med minstemålsindikator. For piggdekk; redusert antall pigger med over 50%.

- Deformasjon, rift eller andre skader på dekket som har betydning for dekkets funksjon.
- Feil dimensjon, hastighetskode og/eller lasteindeks.
- Dekkets mønsterdybde er under minstekravet på 1,6 mm (sommerdekk) og 3 mm (vinterdekk). Mønsterdybden måles i hoveddriller med minstemåls-indikator. For piggdekk, redusert antall pigger med over 50%.
